ZÁRÓJELENTÉS

**2010-122-5
VASÚTI BALESET**

**Tócóvölgy és Balmazújváros állomások között
2010. március 10.**

6615 számú személyvonat

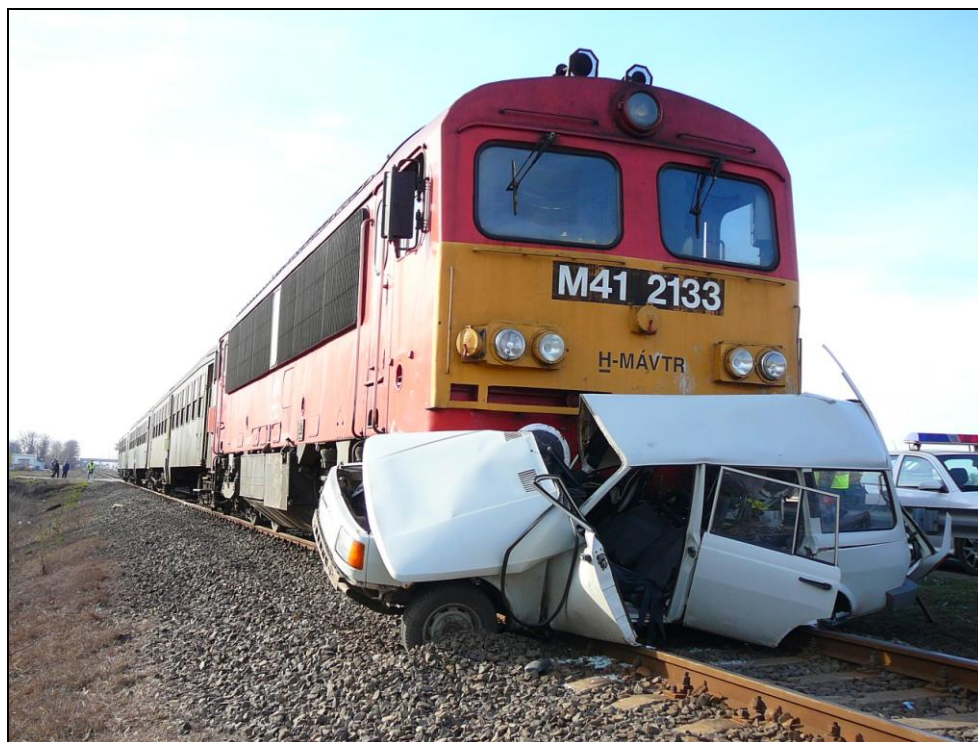
3. ábra: Az ütközött járművek

2010. március 10-én 14 óra 20 perckor Tócovölgy és Balmazújváros állomások között a jól működő, AS41 jelű fénsorompóval biztosított útátjáróban a Füzesabony felől érkező 6615 számú személyvonat összeütközött egy személygépkocsival. Az esemény következtében a személygépkocsi utasa a helyszínen életét veszítette, a gépjármű vezetőjét a mentők súlyos sérülésekkel kórházba szállították. A vonat személyzete és utasai közül senki sem sérült meg. A személygépkocsi használhatatlanná vált.

Az ütközés következtében a szerelvény M41-2133 pályaszámú mozdonyában kismértékű anyagi kár keletkezett, szolgálat képtelenné nem vált. A mozdony Debrecen KJK-n történő műhelyes vizsgálata során a szakszolgálat az alábbi sérüléseket állapította meg:

- a mozdony 'A' végi pályakotrója behajlott,
- a fűtési csatlásfej, és a főlégtartó tömlő sérült.

A mentőegységek értesítése rendben megtörtént, a mentés nem szenvedett késedelmet. A balesetben részes közúti jármű utasa a helyszínen életét veszítette, vezetője súlyos sérüléseket szenvedett. Az elhunyt utas számára a baleset túlélése a személygépkocsi sérülése miatt nem volt lehetséges, a túlélési tér teljesen összenyomódott (lásd 3. ábra).

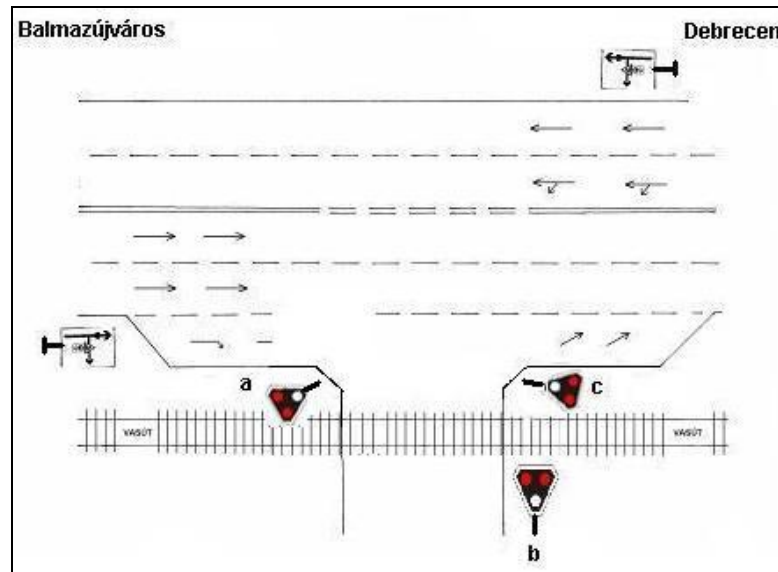
6. ábra: Helyszínvázlat

A 108 sz. Debrecen – Füzesabony vasútvonal az ún. Házgyári belső használatú út és a 33. sz. főúti torkolatánál keresztezi a Házgyári belső használatú utat, melynek szintbeli átvezetését a 41+26 sz. szelvényben lévő, 24 m átvezetési szélességű, STRAIL elemekkel burkolt vasúti átjáró biztosítja. Az útátjárót biztosító fénySOROMPÓ a 33. számú út felől az átjáró bal oldalán meg van ismételve, a Házgyári bejáró út felől nincs megismételve. Az 'a' jelű fénySOROMPÓ a Debrecen felől érkezőknek, a 'c' jelű fénySOROMPÓ pedig a Balmazújváros felől érkezők számára van befordítva. A jelzőárbócok festése egyes helyeken megkopott, a fényjelző optikák valamint az árbócokon elhelyezett „Vasúti útátjáró kezdete” táblák fényvisszaverő felületei tiszták.

A közút-vasút keresztezés szöge 90 fok. A belső használati út szélessége 10 méter, mely a 33. számú főút vonaláig folyamatosan bővül 24 m szélességgig. Az út burkolata beton. A 33. számú főútvonal a vasútvonallal párhuzamosan halad.

Az ipartelep felől, Debrecen irányába a csökkentett rálátási háromszög nem biztosított, mert a háromszögben – a folyamatos rálátást akadályozó – reklámtáblák találhatók.

A Vb a jelen vizsgálat során BA kiadását látta indokoltnak, amiben javaslatot tett a NKH-nak a Tócovölgy és Balmazújváros állomások között lévő AS41 jelű, fénySOROMPÓVAL biztosított vasúti átjáró 'a' jelű fénySOROMPÓJÁNAK megismétlésére olyan módon, hogy a jelzési kép a Balmazújváros felől érkezők felé irányuljon. (lásd 6. ábra)

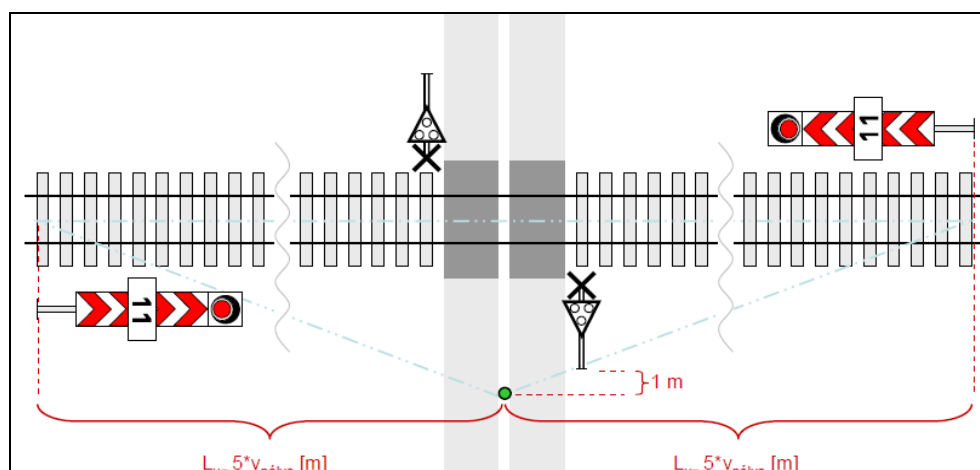
7. ábra: A csökkentett rálátási háromszög

Csökkentett rálátási háromszög az a háromszög, amelyet:

- az úttest felezővonalának és a vasúti pálya tengelyének metszéspontja,
- az út tengelyén a fényjelző-készülék oszlopától, illetve a vasúti átjáró kezdete (Andráskereszt) jelzőtábla oszlopától visszafelé mért 1 méter távolságban lévő pont, valamint
- a vasúti pályán az úttest felezővonalának és a vasúti pálya tengelyének metszéspontjából mindkét irányba mért, a vasúti pályára engedélyezett – km/h-ban meghatározott – sebesség ($v_{\text{pálya}}$) számértékének ötszöröse, méterben kifejezve

határoz meg (L_v távolság).

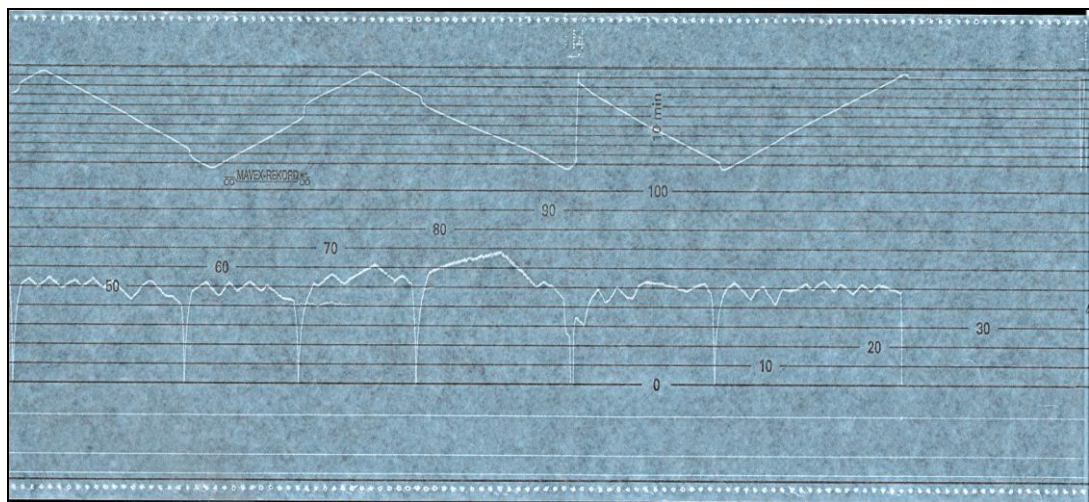
9. ábra: A menetíró regisztrátum szalagja

A 6615 számú személyvonatot továbbító M41-2133 pályaszámú mozdony Teloc rendszerű, RT12 típusú, 120 km/h méréshatárú regisztráló sebességmérővel volt a baleset időpontjában felszerelve, amelybe 100 km/h méréshatárú sebességmérő óraszalag volt befűzve, ezért a Vb a regisztrátum adatait korigált értékekkel vette figyelembe.

Az AS41 jelű átjáróhoz közeledve, attól kb. 1100 m-re a mozdonyvezető megszüntette a vonóerőt és kifuttatta a vonatot. Az útátjáróig a vonat sebessége folyamatosan csökkent. Az ütközés 14 óra 20 perckor következett be, kb. 57 km/h sebességnél a 41+22 számú szelvényben. A mozdonyvezető az ütközést közvetlenül megelőzően hangjelzés („Figyelj” jelzés) adása mellett gyorsfékezést kezdeményezett, de az ütközést már nem tudta elkerülni. A vonat az 40+20 számú szelvényben, az ütközés helyétől számított 112 méter megtétele után az autót a teljes megállásig maga előtt tolvá állt meg.

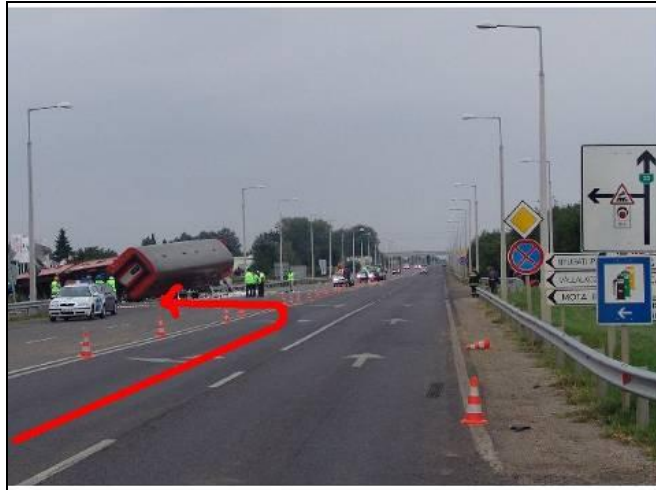
10. ábra: A 2007. augusztus 29-i baleset

1. **2007. augusztus. 29-én** 14 óra 33 perckor **Tócóvölgy** és **Balmazújváros** állomások között a jól működő, **AS41** jelű fényesorompóval biztosított vasúti átjáróban a 6644 számú, Debrecen felől érkező személyvonat összeütközött egy szintén Debrecen felől érkező, balra nagy ívben a vonat elé kanyarodó kamionnal. A balesetnek 4 könnyű sérültje volt, és az ütközött járművekben jelentős anyagi kár keletkezett.

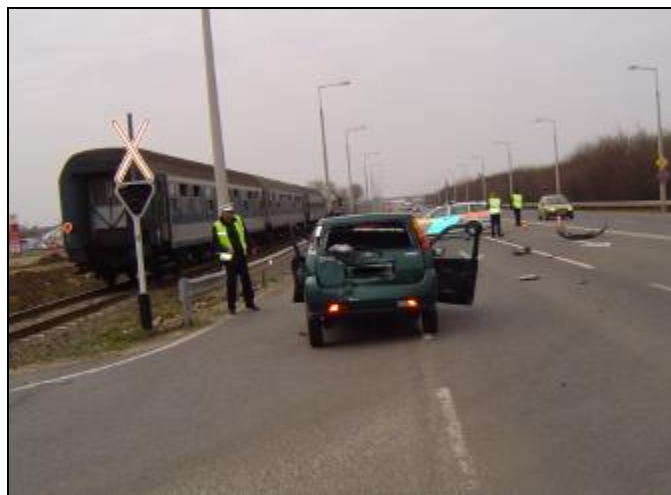
11. ábra: A 2008. március 07-i baleset

2. **2008. március 07-én** 11 óra 45 perckor **Tócvölgy** és **Balmazújváros** állomások között a jól működő, **AS41** jelű fénysorompóval biztosított vasúti átjáróban a Debrecen felől érkező 6614 számú vonat összeütközött egy szintén Debrecen felől érkező, balra nagy ívben a vonat elé kanyarodó személygépkocsival. A gépkocsi vezetője **könnyebben megsérült.**

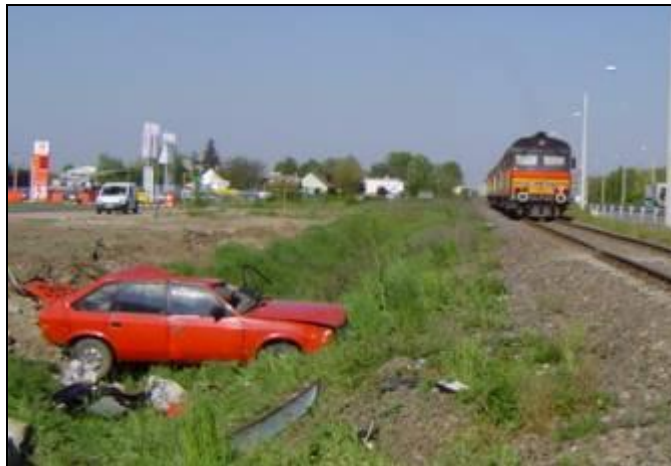
12. ábra: A 2008. április 29-i halálos baleset

3. **2008. április 29-én** 08 óra 25 perckor **Tócvölgy** és **Balmazújváros** állomások között a jól működő, **AS41** jelű fénysorompóval biztosított útátjáróban a Debrecen felől érkező 6632 számú vonat összeütközött egy szintén Debrecen felől érkező, balra nagy ívben a vonat elé kanyarodó személygépkocsival. A személygépkocsi vezetője **a helyszínen életét vesztette.**

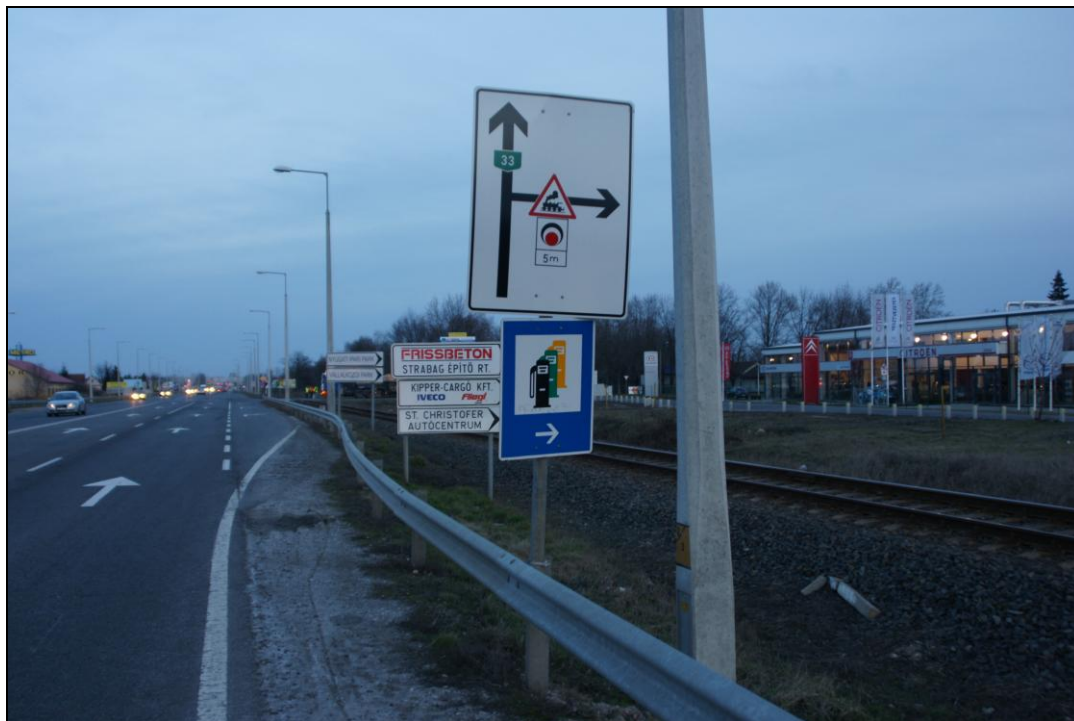
13. ábra: Útirány előjelző tábla

A 33-as számú főúton Balmazújváros felől érkező autósok számára a vasúti átjáróra figyelmeztető jelzés a Házgyári bejáró útra kanyarodó, külön besoroló sáv kezdete előtt kb. 15 méterre egy útirány előjelző táblán van elhelyezve.

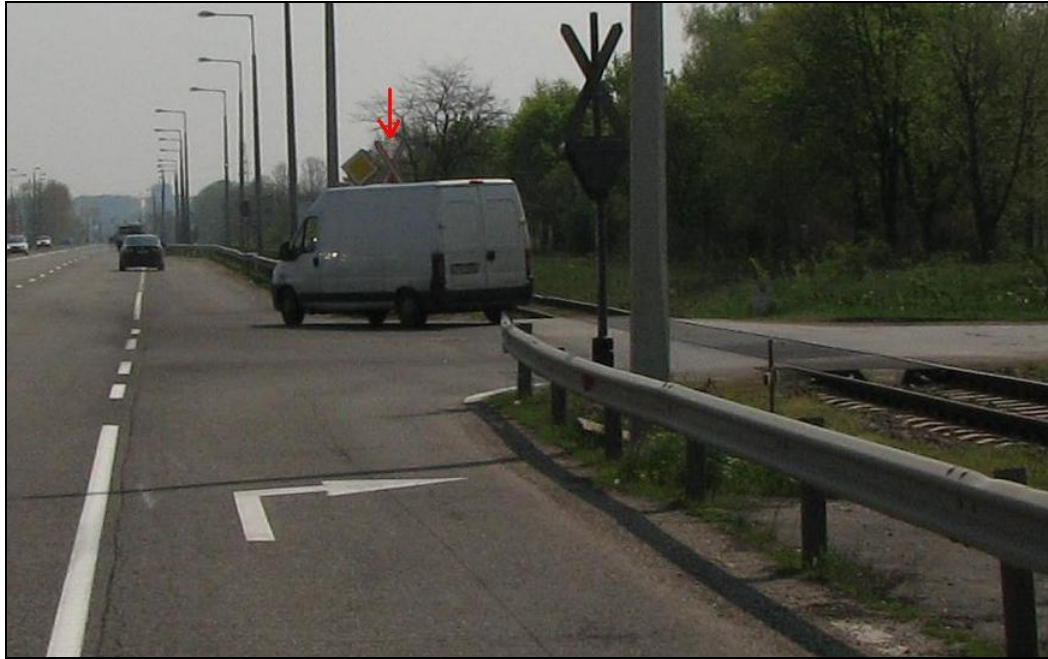
14. ábra: A kitakart fénySOROMPÓ

Az útátjárót biztosító fénysorompó a 33. sz. út felől az átjáró bal oldalán meg van ismételve, de a jobb oldalon elhelyezett 'a' jelű fénysorompó a Debrecen felől érkezőknek, a bal oldalon elhelyezett 'c' jelű fénysorompó a Balmazújváros felől érkezőknek van befordítva. A Vb álláspontja szerint a fényjelző készülékek kihelyezése nem követi a fent idézett (lásd 1.16) jogszabályokat, mert az ugyan a menetirány szerinti jobb oldalon van elhelyezve (és a bal oldalon meg van ismételve), de a jobb oldalon elhelyezett jelző értelmét tekintve nem a szóban forgó menetiránynak jelez.

A fényjelző készülékek gépjármű vezetőkhöz viszonyított elhelyezkedését megvizsgálva megállapítható, hogy a 33-as főúton Balmazújváros felől érkező autósok, és a számukra jelzést adó fénysorompó közötti távolság, a kanyarodást megelőző pillanatokban kb. 25 méter, ami az észlelhetőséget nagyban rontja, és könnyen elkerülheti a járművezető figyelmét. Továbbá a balesetben érintett c.) jelű fényjelző készülék és fényének folyamatos láthatóságát akadályozhatja a Házgyári bejáró útról kikanyarodó (illetve oda bekanyarodó), személygépkocsinál nagyobb felépítményű közúti jármű, amely kanyarodása közben eltakarja a jelzőt. A takarás a Házgyári bejáró útról balra kikanyarodó jármű esetén több 10 másodpercet is jelenthet, és a Vb mérése alapján elérte a 67 másodpercet is.

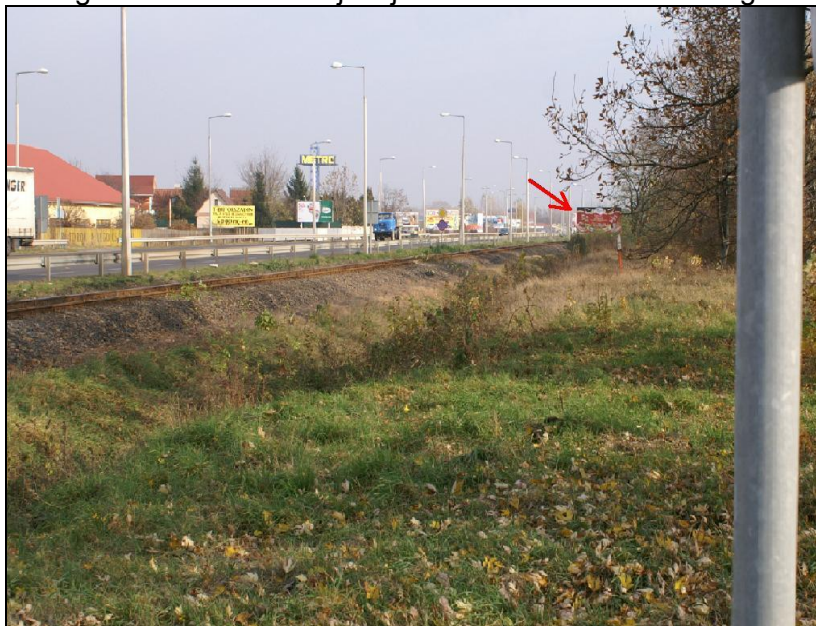
15. ábra: A részben szabaddá tett csökkentett rálátási háromszög

A Vb – a zárómegbeszélést követően - 2010. november 04-én a helyszínen megállapította, hogy a csökkentett rálátási háromszög területének szabaddá tétele érdekében a reklámtáblákat csak részben távolították el, és a KRESZ 158/e. ábraszámú sárga színű útburkolati jel újrafestése nem valósult meg.
