KÖZLEKEDÉSBIZTONSÁGI
SZERVEZET

ZÁRÓJELENTÉS

**2010-131-5
vasúti baleset**

**Győr
2010. március 15.**

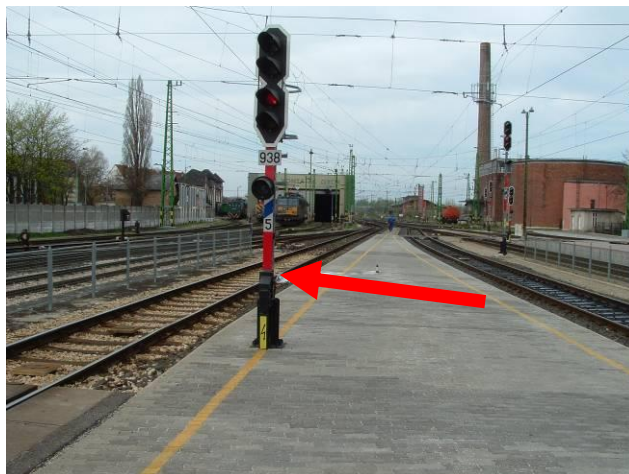
2. ábra Az esemény helye

Győr állomáson 2010. március 15-én 19 óra 53 perckor egy tolatóegység az V. vágányon a V5 jelű kijárat jelzőtől mintegy 10 m-re a végpont irányában elgázolt egy fiatal hölgyet, aki a helyszínen belehalt sérüléseibe. A hölgy a 19 óra 40 perckor az V. vágányról indult 998 sz. vonat utasa volt.

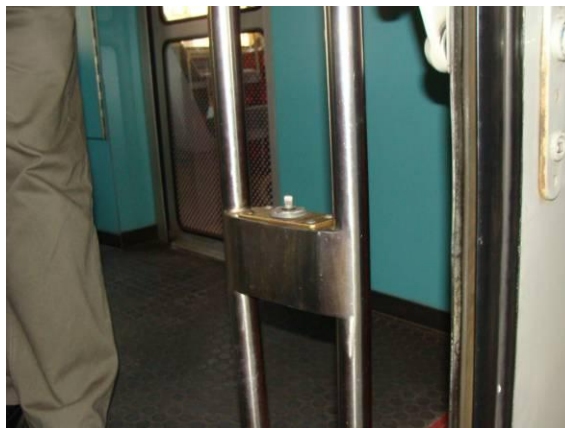
4. ábra A távzáró kapcsoló elhelyezése

Az ajtók kettős záró berendezéssel rendelkeznek. A táv- ajtózáro berendezés lehetővé teszi, hogy az ilyen típusú kocsiból összeállított szerelvény valamennyi feljáróajtaja egy helyről zárható legyen. A távzáró kapcsoló rugózott kialakítású, négyzög kulccsal működtethető, és a feljáróajtók két szárnya közé beépített kapaszkodó fogantyún található. Zárási parancs a távzáró kapcsolóval adható ki, illetve az automatikusan megtörténik, ha a kocsi sebessége 5 km/h-nál nagyobb.

A távzáró kapcsoló működtetésekor, vagy ha a szerelvény sebessége 5 km/h-nál nagyobb, a szerelvény valamennyi nyitott feljáromajtájánál akusztikus hangjelzés figyelmeztet az ajtó záródására, majd kb. 3 mp eltelte után az ajtók bezáródnak. Az a két feljáromajtó-szárny azonban nyitva marad, ahonnan a távzárást kezdeményezték. Az ilyen ajtókat kézzel kell bezárni, vagy amennyiben a szerelvény sebessége 5 km/h-nál nagyobb, azok automatikusan bezáródnak. Az ajtózáró berendezés azonban csak abban az esetben képes az ajtókat kellő erővel bezárni, ha a feljáromajtók szárnyai 30°-nál nagyobb szögben ki vannak tárva.

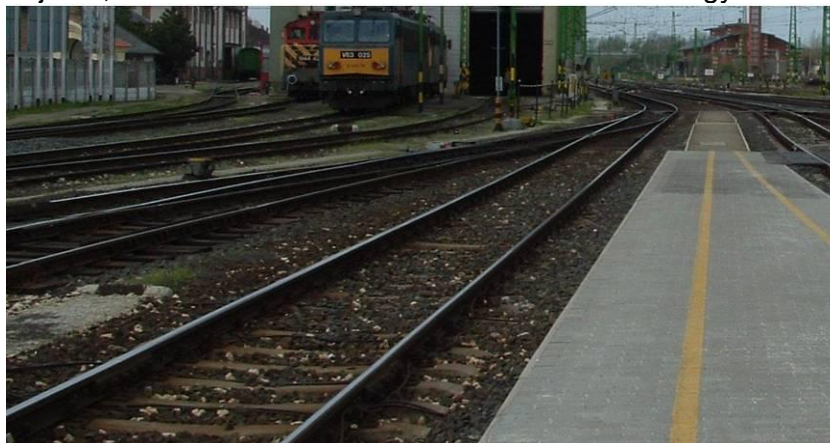
7. ábra Győr állomás V. vágánya

Az állomás nem átmenő fővágányain 54 kg /fm rendszerű sínszalakat fektettek le vasbeton aljakra, bazalt-mészkeverékéből álló zúzottkőbe ágyazva.

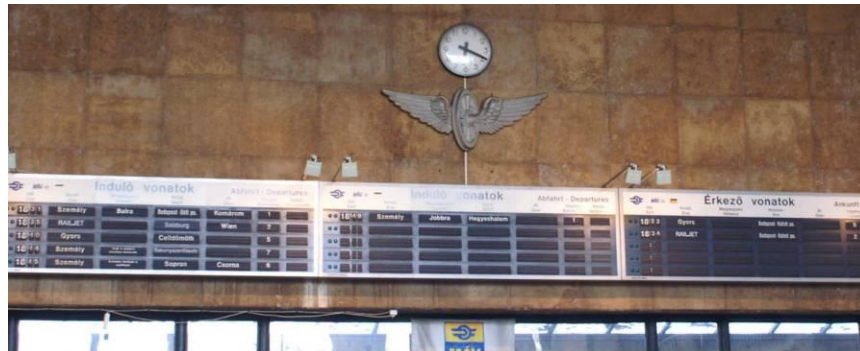
10. ábra A pénztársarnokban elhelyezett összesítő tábla

Győr személypályaudvaron DIGITON típusú, számítógép vezérelésű utastájékoztató berendezés üzemel. A berendezés vizuális és akusztikus utastájékoztatásra is alkalmas. Összesítő kijelzők találhatóak az állomás pénztársarnokában, valamint a forgalmi iroda melletti aluljáró lejárataánál. Az összesítő tábláknál az érkező és induló vonatok megjelenítésére külön tábla szolgál.

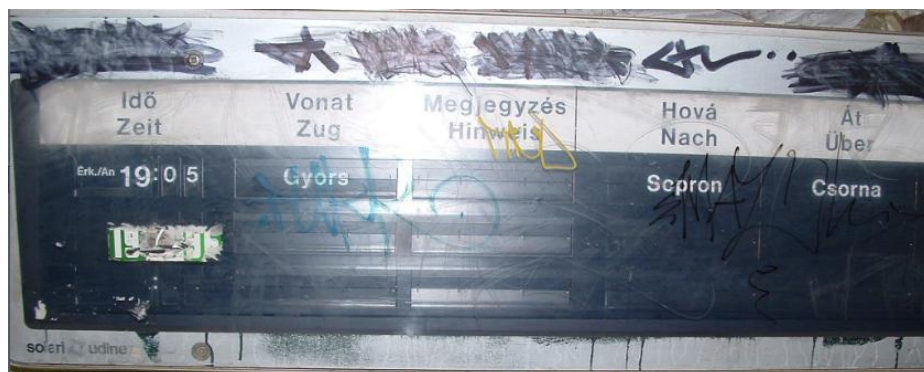
11. ábra Érkező vonat megjelenítése az egyik aluljárói táblán

Az összesítő táblákon kívül valamennyi vágányhoz tartozik a peronon két db két irányba mutató perontábla, valamint mindkét aluljáró feljáraánál egy- egy aluljárói tábla. Az aluljárói, valamint a perontáblákon az érkező és induló vonatokat a tábla bal felső sarkában elhelyezett, kisméretű „Érk” vagy „Ind” feliratról lehet megkülönböztetni.

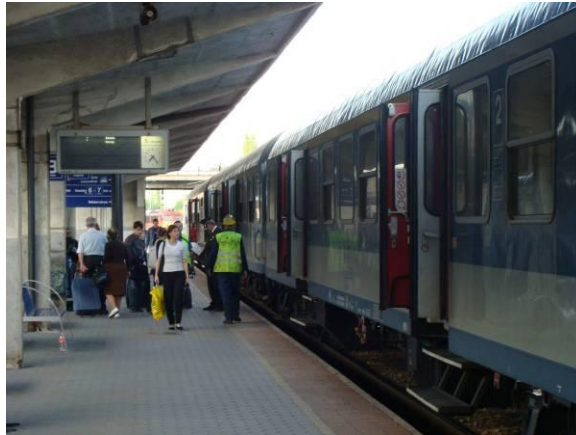
13. ábra Vasutas dolgozók a 998 sz. vonat végénél (utólagos szemlén készült felvétel)

műveletre legfeljebb 12 perc áll rendelkezésre. Ilyenkor a két vonatrészt nem húzzák szét egymástól. A két szerelvényrész között vasutas dolgozók segítik az utasok tájékozódását.

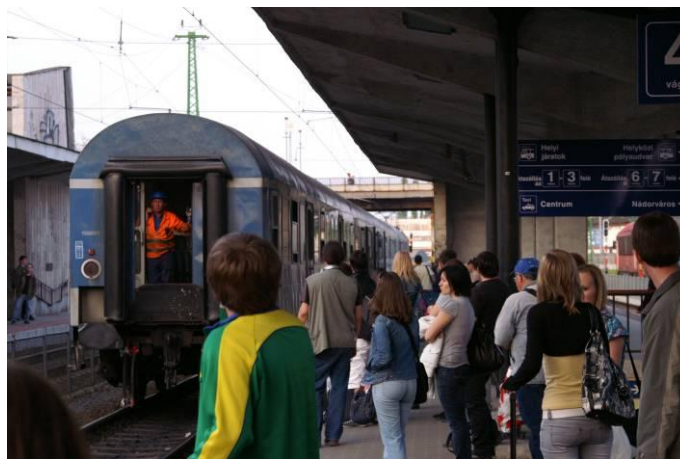
14. ábra Szerelvény betolása az állomás IV. vágányára

A Sopron – Budapest viszonylatban közlekedő gyorsvonatok szerelvényét az állomáson megerősítik a Szombathely / Celldömölk felől érkező vonatok szerelvényével. Ilyenkor a Celldömölk felől érkező vonatrészre tolják rá a Sopronból érkező vonatrészt. Betoláskor (amikor a kocsisort tolja a mozdony) a tolatásvezető a menetirány szerinti első kocsi átjáró ajtajánál tartózkodik (14. ábra).

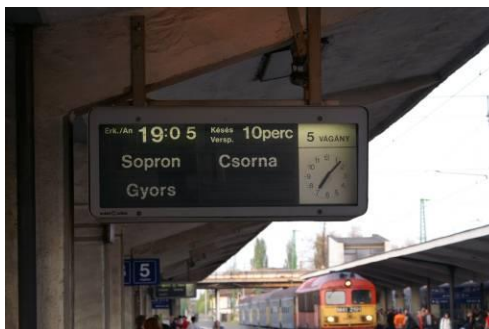
17. ábra A peronon elhelyezett tábla -utólagos szemlén készült felvétel-

A peronon az aluljáróhoz közelebbi kijelzőkön a IV. vágányon a Szombathelyről érkező 9201 sz. vonat, az V. vágányon a Sopronba tartó 998 sz. vonat volt kiírva. A Budapest felőli kijelzőkön a IV. vágányon a Budapest felé tartó 9201 sz. vonat volt kiírva, az V. vágányhoz tartozó kijelző pedig sötét volt. (Ezen a kijelzőn korábban a Budapest felől érkező 9406 sz. vonat volt kiírva. Ezt az információt a vonat érkezése után 19 óra 24 perckor törölték le a tábláról.)

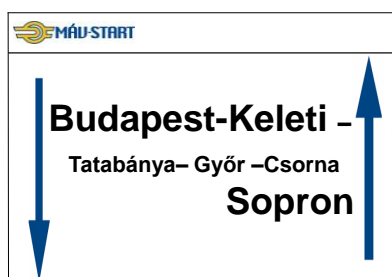
18. ábra A 998 sz. vonaton elhelyezett útirányjelző tábla

Az V. vágányon álló 998 sz. vonaton elhelyezett útirányjelző táblákról a vonat célállomása nem, csak viszonylata volt egyértelműen megállapítható (lásd: 1.11.2).

Az áldozat a peronra felérve elhaladt a Sopron feliratú kijelző alatt, s haladt tovább a peronon Budapest irányába. A vonat első három kocsiját elhagyva már más színű kocsik következtek (lásd 21. ábra), Tekintettel arra, hogy a szétváló vonatrészek nem kerültek széthúzásra, valamint a hangosbemondó azt az információt közölte, hogy az V. vágányon kettő szerelvény áll (998 sz. vonat, valamint az állomáson maradó 3 kocsi) azt a hamis érzetet kelthette, hogy nem a Sopronba tartó vonatra szállt fel.
