KÖZLEKEDÉSBIZTONSÁGI
SZERVEZET
TRANSPORTATION SAFETY
BUREAU

ZÁRÓJELENTÉS

**2010-369-5
vasúti baleset**

**Szentes és Szegvár állomások között
2010. augusztus 17.**

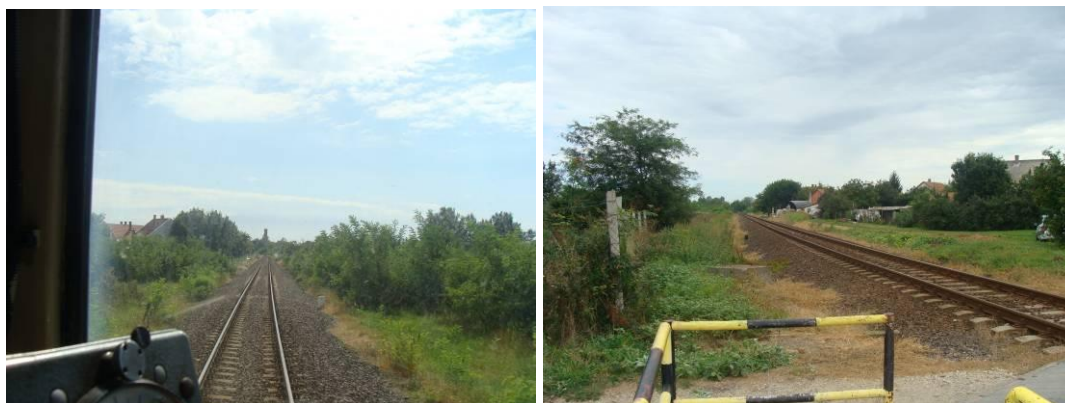
4. ábra Rálátás

Szentes és Szegvár állomások között a vasúti pálya egyvágányú, 48 kg/fm sínszalakkal. A gyalogos átjáró előtt a vasúti pálya vonalvezetése mintegy 300 m hosszan egyenes, előtte egy jobbos ív található.

A gyalogos átjáró Szentes központja felől egy gépjármű forgalom számára meg nem nyitott utcán közelíthető meg. A gyalogos átjáró előtt mindkét oldalon labirint-korlát található. A rálátás a labirint korlát vonalától mindkét oldal irányából biztosított. Szentes központja felől a labirint-korlát mellett kitaposott ösvény található, mert a kerékpárosok gyakran ott közelítik meg az átjárót.

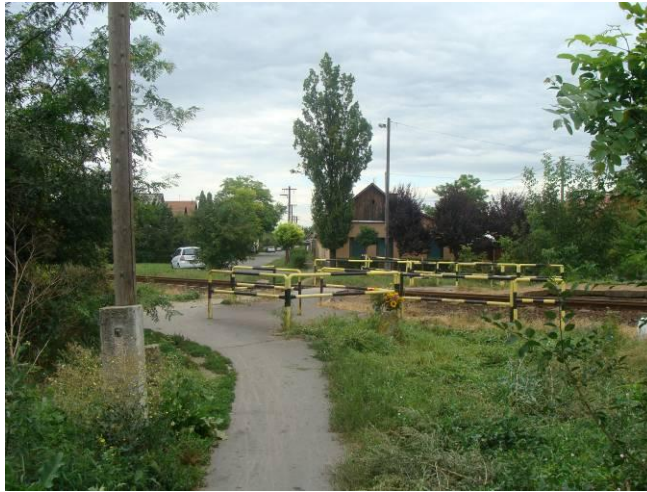
5. ábra A gyalogos átjáróhoz vezető út (Szentes központja felől fényképezve)

A Csongrád Megyei Kormányhivatal Közlekedési Felügyelősége kiegészítési javaslatot nyújtott be a zárójelentés-tervezethez, melyet a Vb elfogadott. Ezen felül tájékoztatta a Vb-t, hogy a baleset helyszínén lévő útátjárót ellenőrizték, a bejárásakor tapasztalt hiányosságok megszüntetése érdekében illegális átjárást meggátoló korlátok telepítését írták elő, melyek telepítése meg is történt.

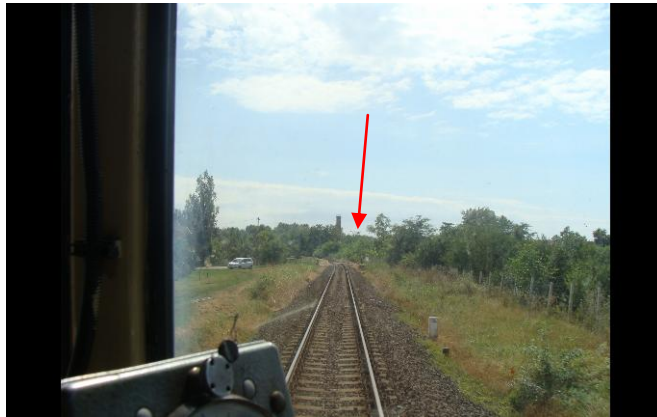
A 24+90 sz. szelvényben lévő gyalogos átjáró előtt kb. 130 m-re a mozdonyvezető egy kerékpárját toló gyermeket látott az átjáróba behaladni.

7. ábra Rálátás a gyalogos átjáróra 130 m távolságból

A Vb számításai szerint ekkor még kb. 5,5 – 6 másodperce volt a gyermeknek elhagyni a vasúti átjárót.
