## **ZÁRÓJELENTÉS**

**2010-383-5  
VASÚTI BALESET**

**Hajmáskér-Pétfürdő állomások között  
AS 316 jelű fénysorompó  
2010. augusztus 21.**

**9053 sz. vonat**

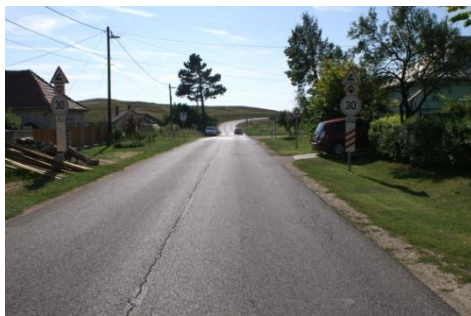
1. kép:  
Az út vonalvezetése

A közút a kerékpáros érkezési irány felől (Öskü, József Attila utca) enyhe emelkedőben fekszik, vonalvezetése egyenes. Burkolata aszfaltozott, megfelelő állapotú, szélessége az útátjáróban 6,6 m. (1. kép) A fénysorompó közút felé piros jelzést mutató optikai hagyományos izzóval szereltek, tiszták, fényerejük megfelelő, optika-árnyékolójuk ép. A közúti jelzőtáblák és a fényjelzőkészülékek mindkét irányból, az út baloldalán meg vannak ismételve.

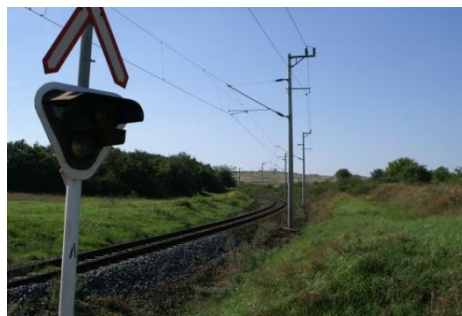
2. kép:  
A csökkentett rálátási háromszög nem szabad

A **csökkentett rálátási háromszög** egyik irányból sem biztosított a közútról a vonat érkezési iránya felé. (2. kép) Mindemellett a hiánytalanul kitűzött közúti jelzőtáblák teljes mértékben biztosították az útátjáró időben történő észlelését, valamint a fényjelző készülék jelzése is akadálytalanul látható volt.

A csökkentett rálátási háromszög terepviszonyok miatt nem biztosított egyik irányban sem, a vasúti pálya ívviszonyai és a domborzati viszonyok miatt, ez azonban az átjáró észlelhetőségét nem befolyásolta.

A Vb megállapította, hogy az útátjáróban több irányból is hiányzik a csökkentett rálátási háromszög a vasút vonalvezetése, illetve a terepviszonyok miatt.

A csökkentett rálátási háromszög terepviszonyok miatt nem biztosított egyik irányban sem, a vasúti pálya ívviszonyai és a domborzati viszonyok miatt, ez azonban az átjáró észlehetőségét nem befolyásolta.

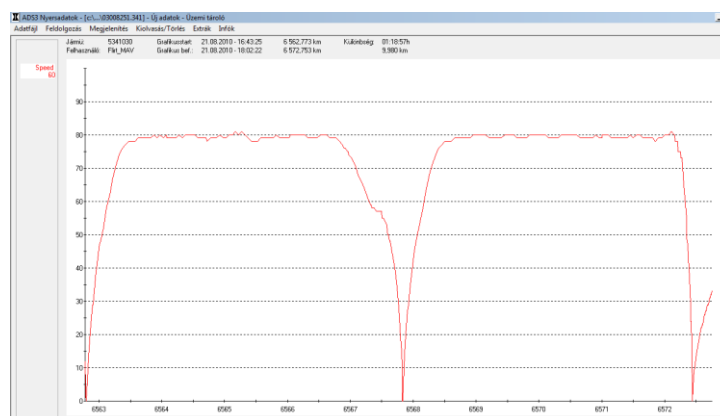
3. ábra: a menetíró regisztrátum grafikus megjelenítése

A 9053 sz. vonatot továbbító FLIRT-motorvonat Deuta KWR6 típusú elektronikus berendezéssel van felszerelve, mely jól működött. A kiolvasást Székesfehérvár VSZK-n végezték. A rögzített adatok kiértékelését a Vb végezte. (3. ábra)

A mozdonyvezető a kerékpárost észelve 16:49:55-kor működtette a vészféket (légfék működtető kar), majd a „menet/fék” kart vészfék-állásba helyezte, ezáltal a vonaton valamennyi fékberendezés működésbe lépett. A vonat az első beavatkozástól számítva 293 m megtétele után, 16:50:07-kor állt meg.

A 9053 sz. vonat szabályos felhatalmazás után haladt ki Hajmáskér állomásról. Hajmáskér Újtelep megállóhelyen megállt, ahonnan az utasok le- és felszállását követően továbbindult. Az indulást követően a mozdonyvezető 80km/h sebességre gyorsított, a vezetőállás jelzón folyamatosan „MAX” jelzés volt. A vonatra engedélyezett, 80 km/h sebességet nem lépte túl.
