KÖZLEKEDÉSBIZTONSÁGI
SZERVEZET

ZÁRÓJELENTÉS

2010-459-5

VÁRATLAN VASÚT ESEMÉNY

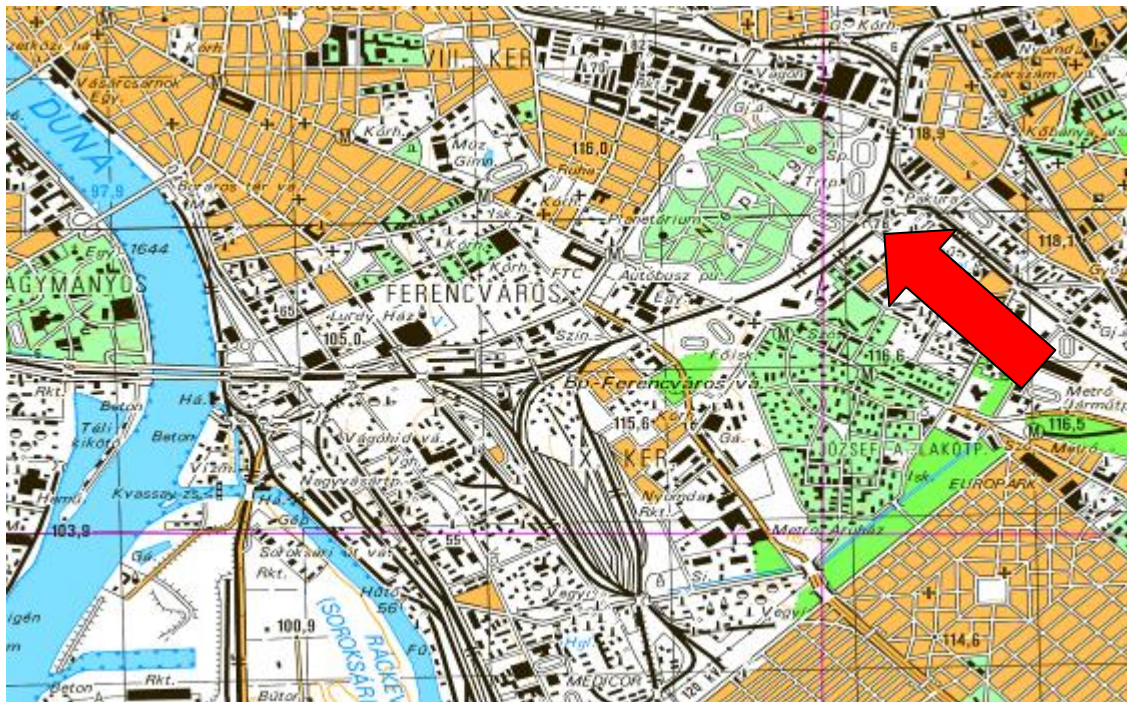
2. ábra: A baleset helye

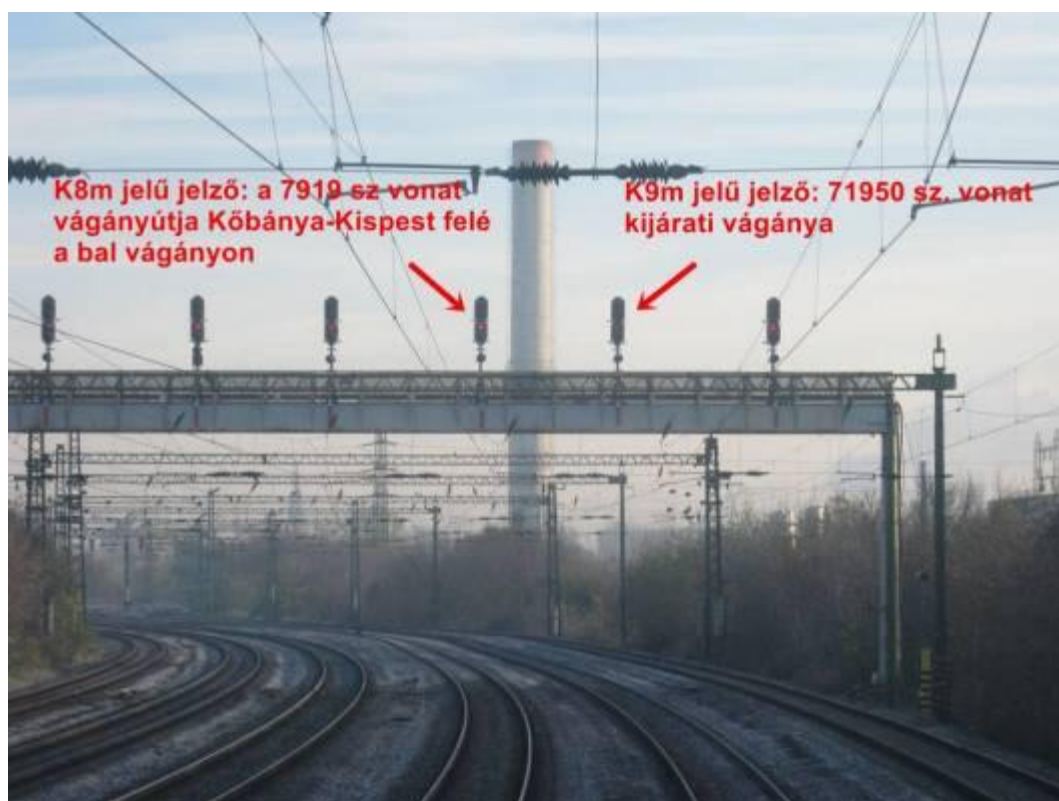
3. sz. ábra: Ferencváros jelzőhíd (Az esemény idején sötétség volt.)

Az esemény helyszínén párhuzamosan futnak az E1 - 2 -3 - 4 - 5 - E6 sz. vágányok, amelyek kijáratú jelzői egy jelzőhídra vannak felszerelve.

A meteorológiai adatok és a mozdonyvezető elmondása szerint az esemény idején egyértelműen sötét volt. A jelzők jelzési képei jól látszottak. A talajszinten kora reggeli páráság alakulhatott ki, de ez a láthatóságot számottevő mértékben nem befolyásolta.

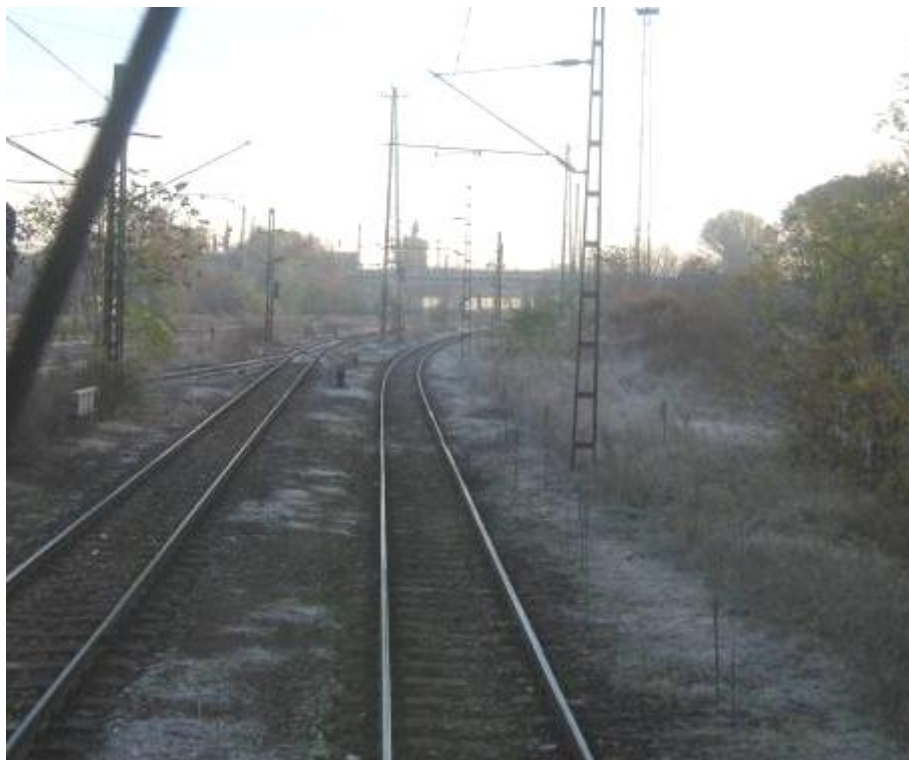
3. ábra Az eset helyszíne Kőbánya-Kispest irányába

Az állomás vágányhálózatából és a regisztrált kezelésekből levezethető váltó állásokból következik, hogy a „K9m” jelzőtől csak Kőbánya-Kispest jobb vágányra mehetett a 71350 sz. vonat. A „K9m” jelzőre szabad színeképet kivezérelni nem lehetett, így a vonat bizonyosan „megállj” állású jelző mellett haladt ki az állomásról.

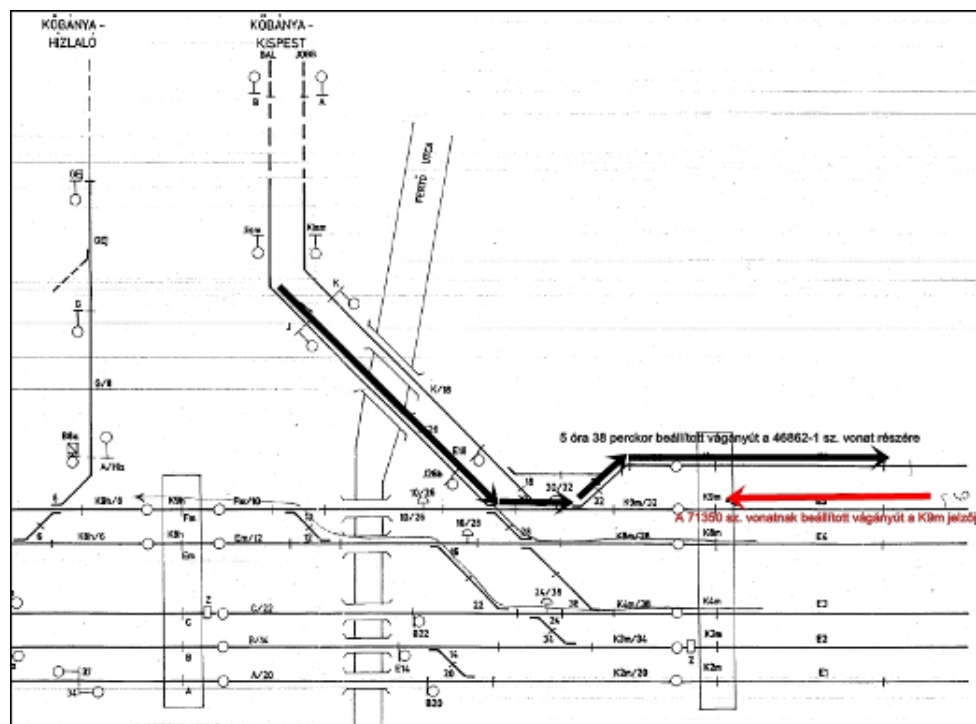
4. ábra Torzított helyszínrajz

Budapest-Ferencváros állomáson a 32 sz. váltó felvágása előtt, annak térségében az alábbi menetkivezrlések voltak:

A Kőbánya-Kispestről beérkező 46862-1 sz. vonat részére 5 óra 38 perckor beállított vágányút a később felvágott 32 sz. váltót balra terelő, kitérő állásba állította. A váltót sem egyéni, sem vágányutas kezelés nem érintette az esemény bekövetkeztéig eltelt időszakban, ezért az nem állt megfelelő állásban a „K9m” jelzőt meghaladó vonat számára. A 71350 sz. vonatnak csak a „K9m” jelzőig volt vágányút beállítva.
