## **ZÁRÓJELENTÉS**

**2010-474-5  
VASÚTI BALESET**

**Kiskunfélegyháza és Petőfiszállás állomások között  
AS628 jelű fénysorompó**

**2010. október 13.**

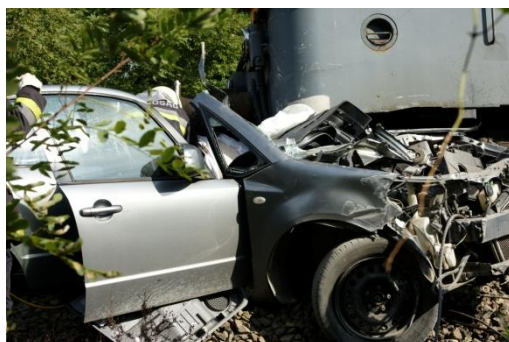
A gépkocsi a mozdony elejére felakadt, és a vonat a teljes megállásig, 390m hosszan toltta maga előtt.

3. ábra:  
A gépkocsi beszorult a mozdony alá

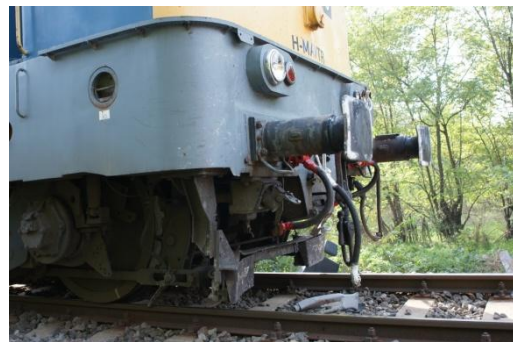
4. ábra:  
A mozdony rongálódásai

A V43-1010 psz. mozdony baloldali homloklámpái, pályakotrója, fővezeték elzáró-váltója és homokoló berendezése megsérült, szolgálatképtelen lett.

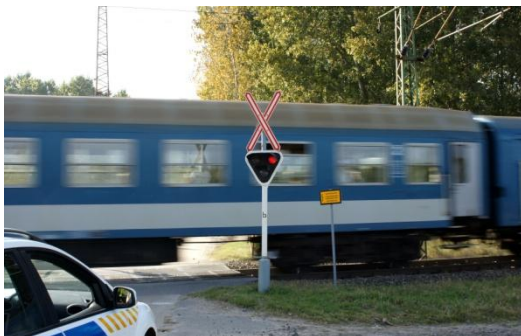
A baleset időpontjában a KÖFI adatai szerint az AS628 jelű fénySOROMPÓ jól működött, a közút felé felváltva villogó piros fényt adott. A Vb a vasúti pálya felszabadulása után közlekedő első azonos irányú vonatnál megfigyelte a fénySOROMPÓ működését, és azt rendben találta. (6. ábra)

6. ábra:  
Jól működő fénysorompó

A Vb megállapította, hogy a következő, azonos irányból érkező vonat közlekedésekor a fénysorompó-berendezés valamennyi árbocán megjelent a felváltva villogó piros fény.

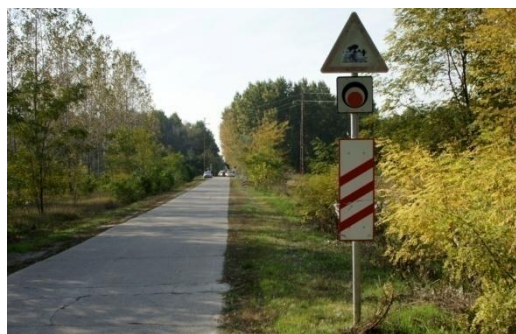
Kiskunfélegyháza külterületén lévő ún. Csordajárási út az 5. sz. főutat köti össze a környező tanyákkal, hétvégi házakkal, és a Csólyosi úttal. A gépkocsi haladási iránya felől, az átjáró előtt, a közút, egyenesen halad kb. 170 méter hosszan, majd merőlegesen keresztezi a vasúti pályát. A közút burkolata beton. A jogszabályban előírt közúti jelzőtáblák jól láthatóan ki vannak tűzve. (7. ábra)

A közút felől a vasúti átjáróra figyelmeztető táblák mindkét irány felől sérülésmentesek, hiánytalanok:

- sorompó nélküli vasúti átjáróra figyelmeztető tábla, mely alatt kiegészítő tábla jelzi, hogy az átjárót fénySOROMPÓ biztosítja,
- vasúti átjárót előjelző táblák,
- vasúti átjáró kezdete.

7. ábra:  
A közút vonalvezetése, és a jelzőtáblák
