# **ZÁRÓJELENTÉS**

**2010-564-5  
VASÚTI BALESET**

**Lökösháza állomás  
2010. december 08.**

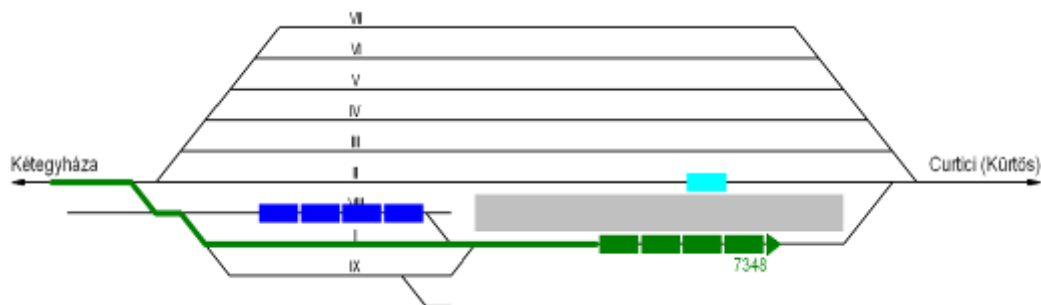
A vonat megállása után először az állomás II. sz. vágányán álló egy kocsit állították át Curtici (Kürtös) irányából a foglalt I. sz. vágányra, majd a géppel körüljárva a II. vágányon – Kétegyháza felől – a foglalt VIII. sz. vágányra jártak, ahonnan az ott lévő négy kocsival kívántak rájárni az első vágányon álló kocsisorra.

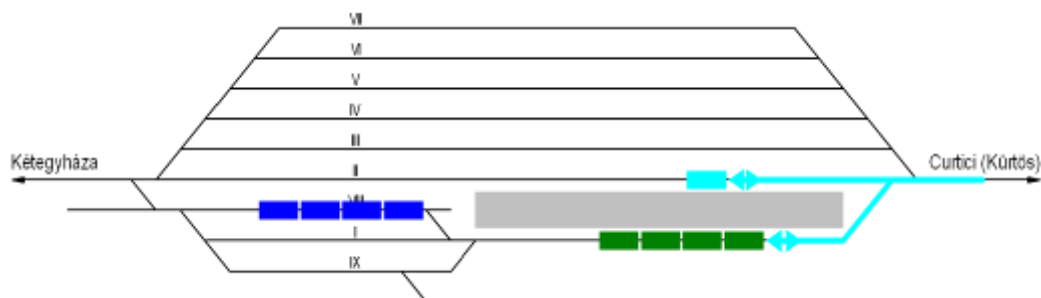
A VIII. sz. vágányról történő betolásakor a tolatásvezető a tolatott kocsisor elején lévő vasúti kocsit – haladási irányt tekintve – bal oldali ajtajából adta a tolatási mozgás közben szükséges kézjelzéseket. Mivel az ívviszonyok miatt a jelzését folyamatosan nem láthatta a mozdonyvezető, ezért jelzéseit az I. és II. sz. vágányok közötti peronon tartózkodó kocsirendező is továbbította a mozdonyvezető felé.

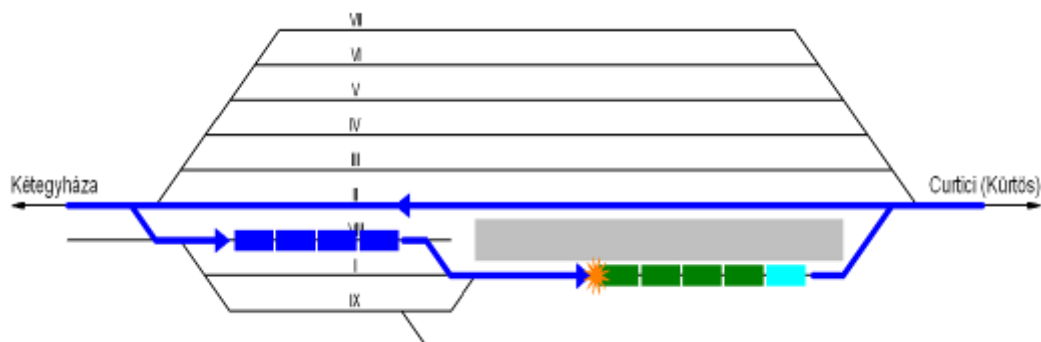
Az összezárás során a tolatásvezető úgy vélte, hogy az általa adott Lassan-jelzést követően a szerelvény sebessége nem csökkent, ezért Megállj-jelzést adott, de a szerelvény nem állt meg, hanem – mintegy 10-12 km/h sebességgel - az I. sz. vágányon álló kocsisornak ütközött.

Az ütközés következtében a tolatott egységben tartózkodó kocsitisztító fejszerűsét szenvedett, az egyik személykocsi fűtési lengőkábele kiszakadt, több kocsiiban kinyíltak a kapcsolószekrény ajtók, az ülések elmozdultak, s néhány fülkeajtó a helyéről kiugrott.

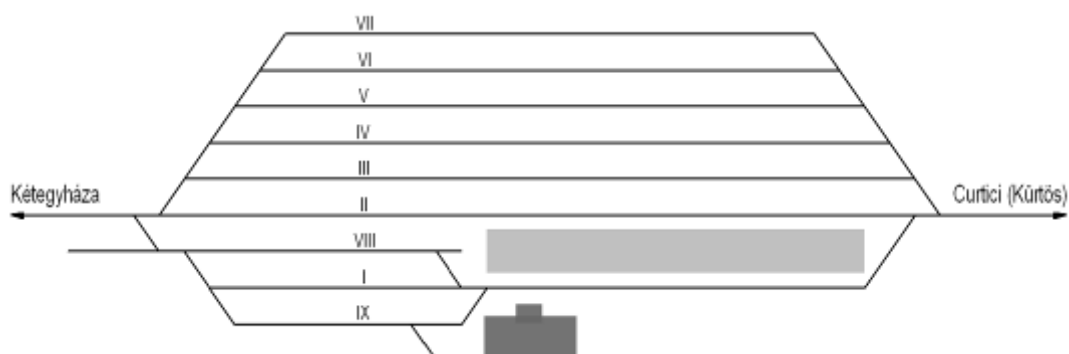
5. ábra: Torzított helyszínrajz - Lökösháza állomás

Lökösháza állomás a 120 sz. (Budapest) – Szajol – Békéscsaba – Lökösháza oh. vasútvonal középállomása. Az I. és a II. sz. vágány között a szolgálati hely végpont felőli oldalán magasperon van kiépítve, mely mellett a helyben megálló személyszállító vonatok megállási helye van kijelölve.

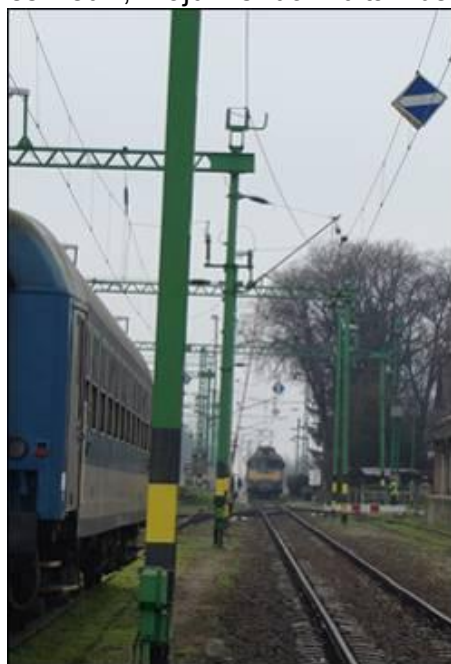
A Vb helyszíni szemléje során megállapította, hogy a Lökősháza állomás I. sz. vágánya fölött lévő felsővezetékben - körülbelül azon a helyen ahol a kikapcsolás történt - egy mintegy 100 méter hosszúságú kiszigetelt szakasz van, mely alatt a villamos vontatójárműveknek leeresztett áramszedővel szabad csak áthaladniuk.

A Vb véleménye szerint a mozdonyvezetőt az I. sz. vágány felett ellenkező irányból meglátott „Áramszedőt fel!”-jelzés megzavarhatta, s helyismerethiányából eredetileg azt gondolta, hogy az általa használt szomszédos, VIII. sz. vágány felett is kiszigetelt szakasz van, ezért a főmegszakítót kikapcsolta, s az áramszedőt leeresztette. (A mozdonyvezető korábban, a 7348 sz. vonattal a szolgálati hely I. sz. vágányára való behaladáskor, az áramszedő leeresztésére és felengedésére vonatkozó jelzési parancsoknak eleget tett.) E tevékenység miatt a mozdonyvezető figyelme megoszlott az áramszedő/főmegszakító kezelése, a jelzések megfigyelése és a mozdony vezetése között.
