KÖZLEKEDÉSBIZTONSÁGI  
SZERVEZET  
TRANSPORTATION SAFETY  
BUREAU

# **ZÁRÓJELENTÉS**

**2011-005-6  
RENDKÍVÜLI HAJÓZÁSI ESEMÉNY**

**állóhajó  
U-10516-30**

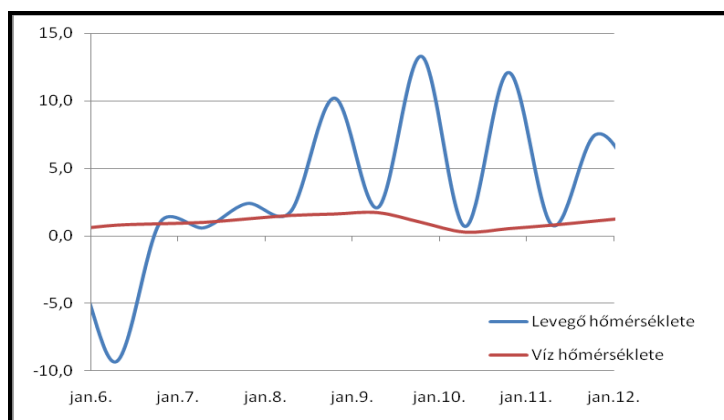
1. sz. ábra: időjárás grafikon

Az 1. sz. ábra grafikonjából jól látható, hogy az eseményt megelőzően január 7-ig az időjárás igen hideg volt, és a süllyedést megelőzően január 9-től 11-ig erős felmelegedés volt tapasztalható.

Az úszómű elsüllyedéséhez a téli hideg időjárás mindenképpen hozzájárult. A süllyedést megelőző napokban január 7-ig az időjárás hideg, fagyos volt, míg a balesetet megelőző három napban, január 9-11. közötti időszakban az időjárás jelentősen felmelegedett fagypont fölé.

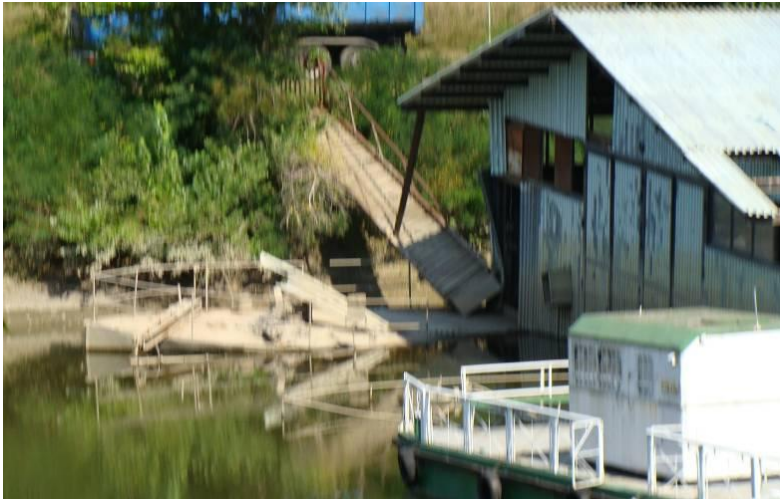
Az U-10516-30 nyilvántartási számú úszómű (állóhajó) hajóbizonyítványa 2003. december 31-én lejárt. Az okmány megújítását, az úszómű javítását, karbantartását a MAHART Tiszayacht Kft. nem tervezte, emiatt vélhetően az úszómű műszaki állapotának időszakos ellenőrzése sem a megfelelő módon történt. Az úszómű így rendeltetésszerű használatra alkalmatlan volt. Az úszómű a szakmai vizsgálat befejezésekor is süllyedt állapotban volt.

**2. sz. ábra: a süllyedt állóhajó a szeptemberi szemle alkalmával**

- A hajótest víz alatti részén egy korábbi sérülés, hegesztéssel történő javítása, környezetében korróziós repedés keletkezhetett és a víz lassú, de folyamatos beáramlásával a hajótest ily módon megtelhetett vízzel.
- Az úszómű víz alatti részén egy csőkivezetésnél történhetett elfagyás, amely szétnyomhatta a csövet vagy az elzáró szerelvényeket, és a fagydugó kiolvadásával szabaddá vált a víz útja a hajótestbe.
- A hajótest körül a téli hideg időjárás hatására jégtáblák alakultak ki, amelyek törésére utaló nyomokat a Vb nem tapasztalt. A megvastagodott jégtábla nyomása is megrepeszthette, benyomhatta a víz alatti rész lemezelését egy meggyengült, esetleg korrodált részen.

A felsorolt süllyedési okok közül a valós okot a Vb nem tudta megállapítani, mert az állóhajó a vízállás jelentős csökkenése ellenére is víz alatt maradt.

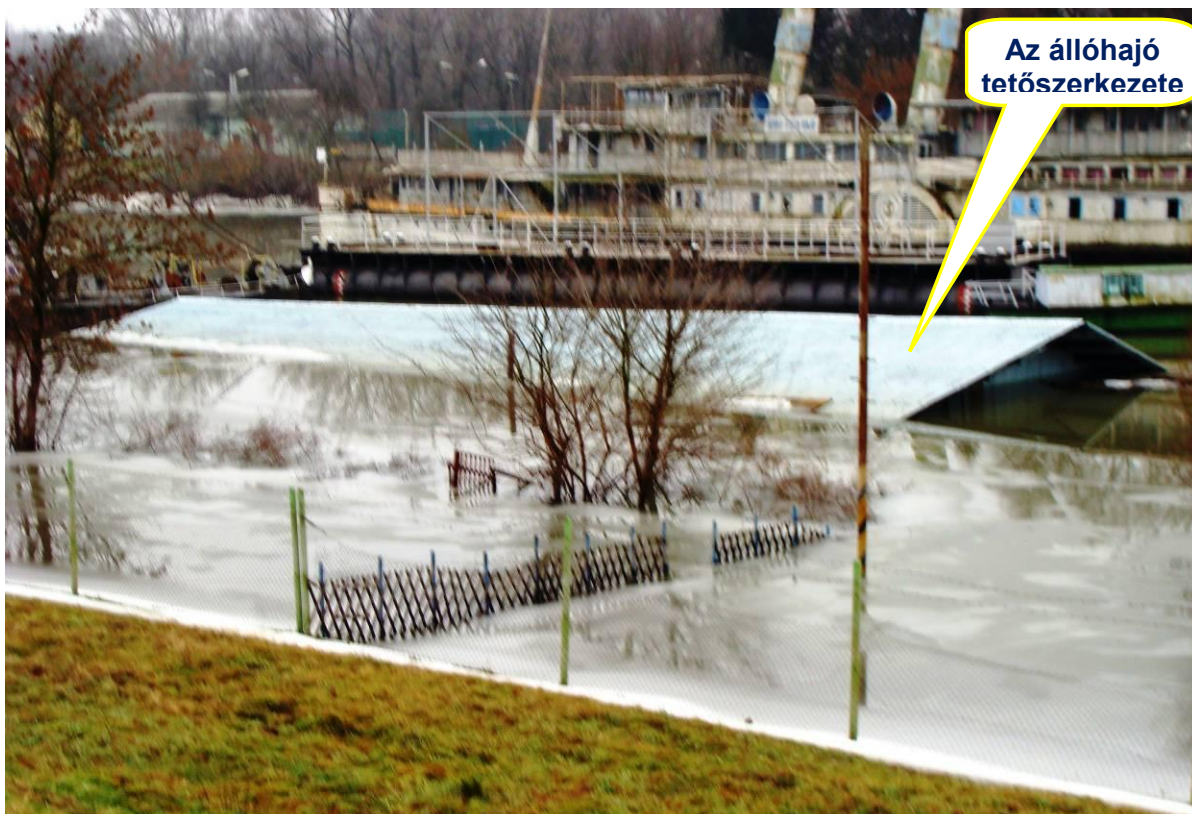
2. sz. melléklet: Part menti jégviszonyok a januári szemle napján

Az ilyen jellegű úszóműveken ugyan állandó felügyelet nem előírt, azonban naponta többszöri ellenőrzése indokolt, főleg hideg téli jegesedési időszakban. Az öböl vize 2011. január 19-én a helyszíni szemle alkalmával is helyenként még be volt fagyva.

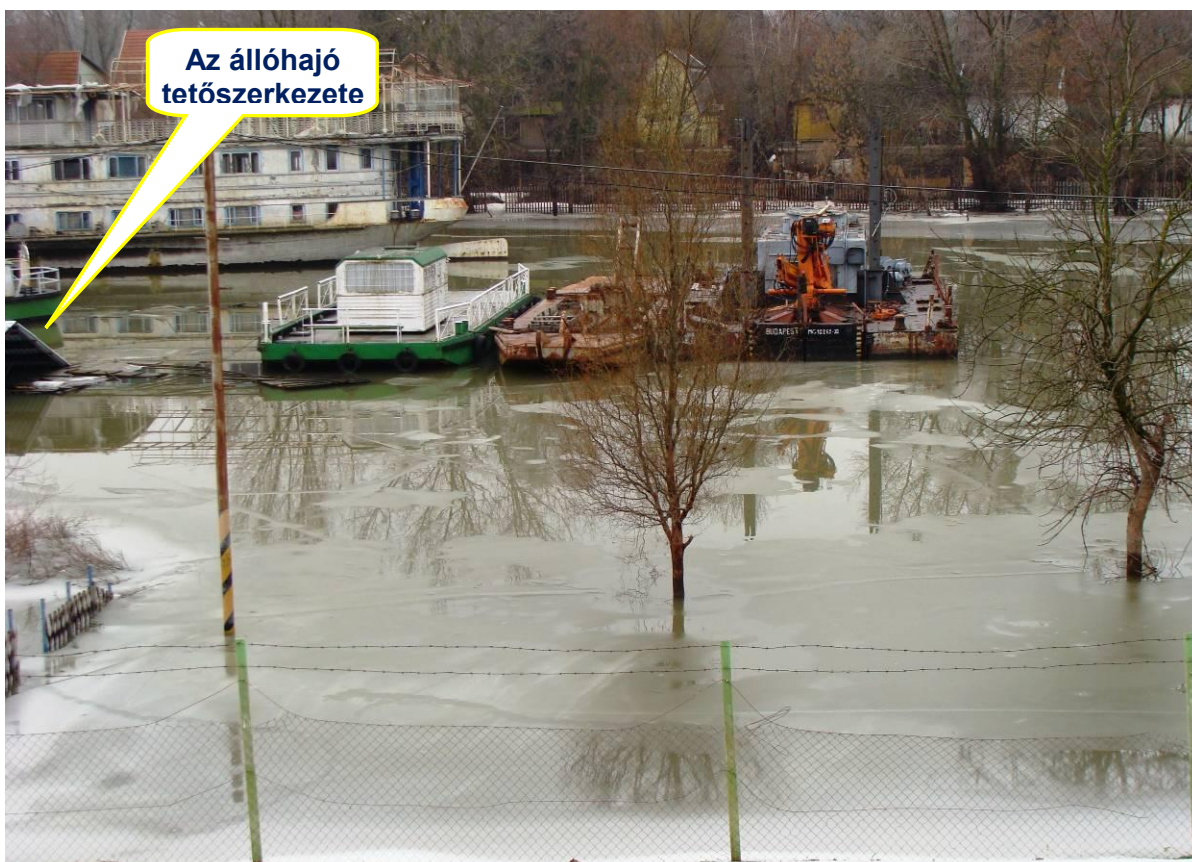
3. sz. melléklet: Az öböl jégviszonyai a januári szemle napján
