**KÖZLEKEDÉSBIZTONSÁGI  
SZERVEZET**

# **ZÁRÓJELENTÉS**

**2011-011-5  
VASÚTI BALESET**

**Kispest és Pestszentimre állomások között  
2011. január 9.**

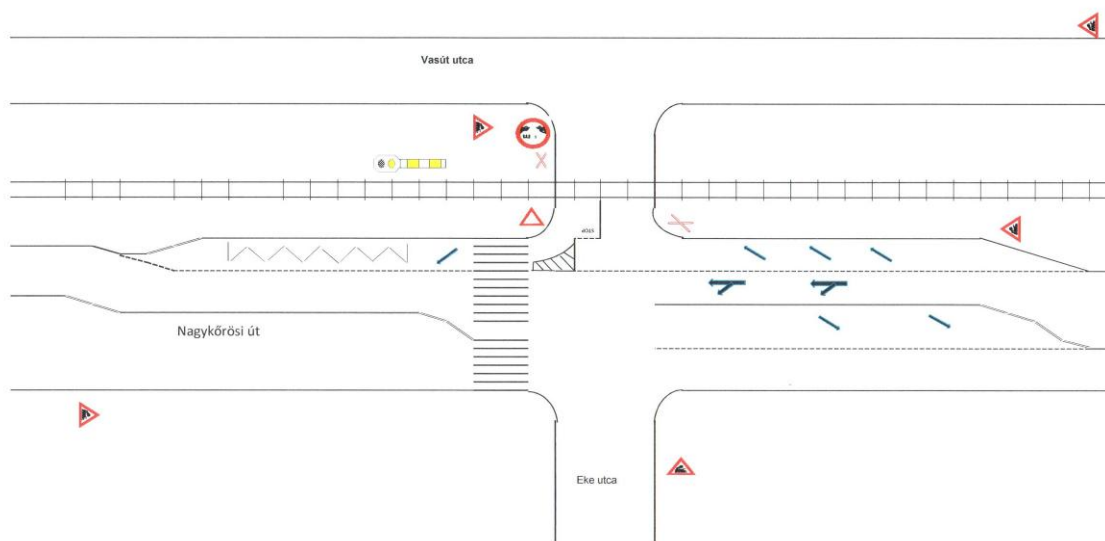
A vasúti pálya vonalvezetése egyenes. A vasúti pályával párhuzamosan a jobb oldalon a Nagykőrösi út, bal oldalon a Vasút utca húzódik. A közút a vasúti pályát 90<sup>o</sup>-os szögben keresztezi. Az útátjáró Strail burkolattal van ellátva, szélessége 7,5 m. A vágánytengely a párhuzamos Nagykőrösi út szélétől 5 m távolságban van.

3. ábra Az útátjáró kialakítása

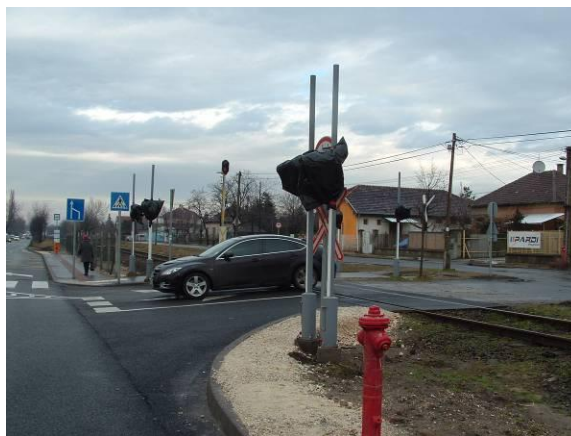
- A fényesorompó üzembe helyezése a baleset időpontjáig nem történt meg.

4. ábra Az elkészült, de üzembe nem helyezett fényesorompó

- A balesetet követően, 2011. július 19-én tartott hatósági helyszíni bejárást követően a sorompó berendezést bekapcsolták és a takarófoliákat eltávolították. Ettől kezdve a fényesorompó berendezés folyamatosan rendben működik.

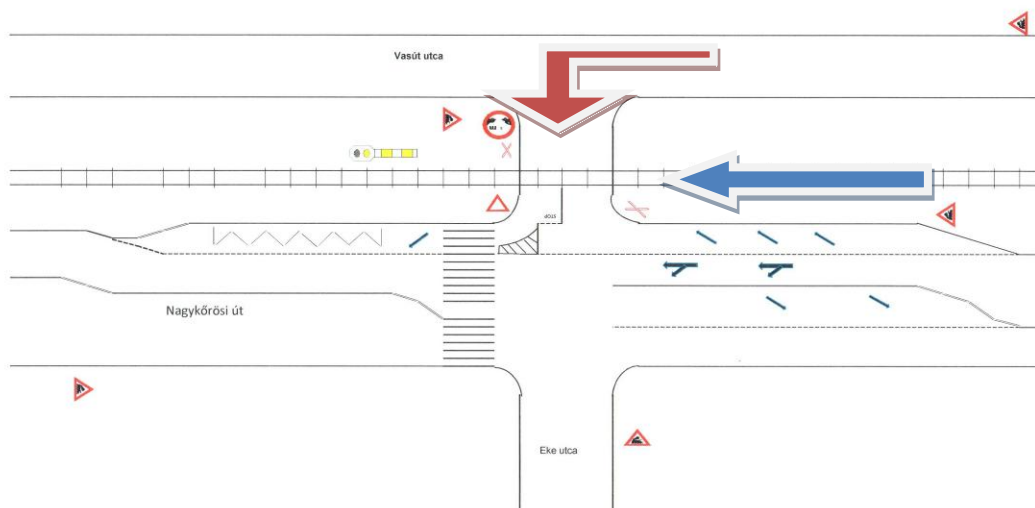
A 2935 sz. vonat mozdonyvezetője Pestszentimre állomásról indulva a vonat sebességét az engedélyezett 40 km /h sebességre növelte, majd ezzel a sebességgel haladt az útátjáró felé. A személygépkocsi a Vasút utcán a vonattal párhuzamosan haladt, majd az Eke utcánál balra nagy ívben befordult az útátjáróba anélkül, hogy a biztonságos áthaladás feltételeiről meggyőződött volna. A mozdonyvezető az útátjáró előtt kb. 50 m-re észlelte, hogy az addig vele párhuzamosan, a Vasút utcán haladó személygépkocsi balra nagy ívben az útátjáróba hajt. Haladéktalanul gyorsfékezést kezdeményezett, „Figyelj!” jelzést adott, de az ütközést elkerülni nem tudta. A vonat a személygépkocsinak ütközött, majd azt mintegy 100 m-t tolta maga előtt. A mozdonyvezető, illetve a helyszínen tartózkodók nem rendelkeztek információval arra vonatkozólag, hogy a személygépkocsi vezetőjének az útátjáróba hajtáskor volt-e lehetősége azt biztonságosan elhagyni és a Nagykőrösi útra kihajtani.

5. ábra A járművek haladása

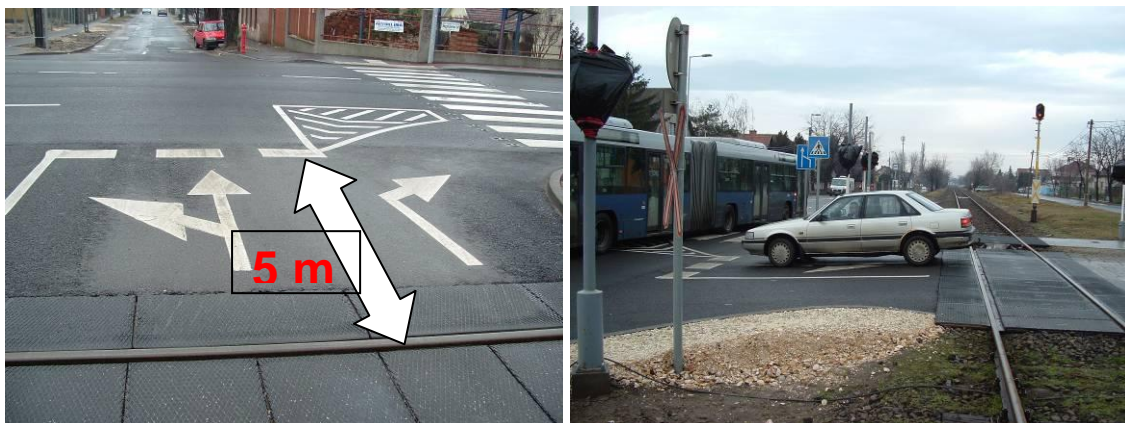
A 2011. január 9-én, illetve január 25-én végzett helyszíni szemlék alapján a Vb megállapította, hogy az útátjáróban a jobb sínszál, valamint az útátjárót követő útkereszteződésben alkalmazott „megállás helyét jelző vonal” távolsága 5 m, amelynek következtében a vasúti úrszelvény széle és a megállás helye között egy személygépjármű sem fér el. Ennek következtében az útátjárón a Vasút utca irányából áthaladó gépjárművek az útátjárót csak abban az esetben tudják azonnal elhagyni, ha útjukat a Nagykőrösi úton Budapest felé (jobbra a menekítő sávon) kívánják folytatni. Amennyiben a Nagykőrösi úton balra, vagy a Nagykőrösi utat egyenesen keresztezve az Eke utcába kívánnak továbbhaladni, az útátjárót a fennálló elsőbbségi viszonyok, illetve az igen jelentős forgalomnagyság következtében nem tudják elhagyni.

6. ábra Az útátjáró kialakításából adódó veszély

A forgalombiztonságot veszélyeztető állapot megszüntetésére a KBSZ 2011. január 31-én Budapest Főváros Kormányhivatala részére biztonsági ajánlást adott ki, melyben javasolta az útátjáró végleges forgalomtechnikai tervének elkészültéig és a sorompó berendezés üzembe helyezéséig az útátjáró forgalmi rendjének megváltoztatását.

Budapest Főváros Kormányhivatala 2011. március 10-én határozatban kötelezte a közútkezelőt a megállás helyét jelző útburkolati jel jobb sávszáltól mért 7,5 m-re történő felfestésére, „Hosszúságkorlátozás 5 m” jelzőtáblák kihelyezésére, valamint a Vasút utcán az útátjáró felé mindkét irányból „Elsőbbségadás kötelező” jelzőtáblák és azok előjelző tábláinak kihelyezésére.

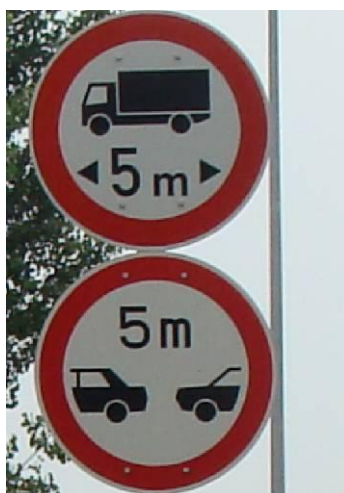
A Vb 2011. július 21-én ismételt helyszíni szemlét tartott, melynek során azt tapasztalta, hogy a megállás helyét jelző vonalat a fenti határozatnak megfelelően előrébb, a jobb sávszáltól 7,5 m-re helyezték, az elsőbbségadás kötelező, a hosszúság- és követési távolságot korlátozó táblákat kihelyezték, valamint a Nagykőrösi úton a menekítő sávokat kialakították, és a fénsorompót üzembe helyezték.

7. ábra A kihelyezett korlátozó táblák
