KÖZLEKEDÉSBIZTONSÁGI  
SZERVEZET

## **ZÁRÓJELENTÉS**

**2011-026-6**  
**SÚLYOS VÍZIKÖZLEKEDÉSI BALESET**

**Csárdaszállás**  
**2011. április 03.**

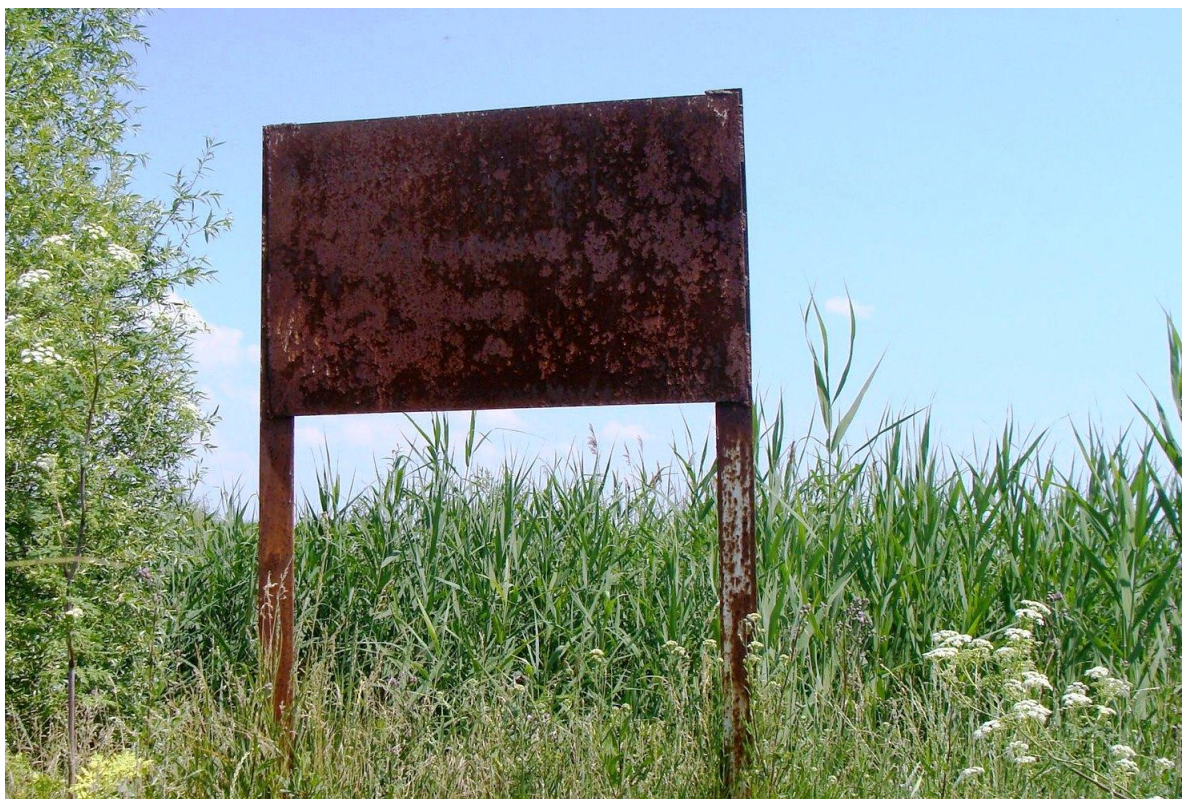
### 1. sz. kép

A Vizsgálóbizottság a szakmai vizsgálat során azt tapasztalta, hogy az eseményben érintett tó partján lévő figyelmeztető táblán a szöveg olvashatatlan.

**Az olvashatatlan figyelmeztető tábla**

**A táblán korábban az állt, hogy a tó körüli területen tartózkodni és a tóban fürdeni tilos**

*A KBSZ azt javasolja Csárdaszállás Önkormányzatának, hogy intézkedjék a tó tulajdonosánál a figyelmeztető tábla szövegének jól láthatóvá tételéről.*

Az intézkedéstől a Vb azt várja, hogy egyértelműen jelezve legyen, miszerint a tó körül idegeneknek tartózkodni, illetve abban fürdeni tilos.

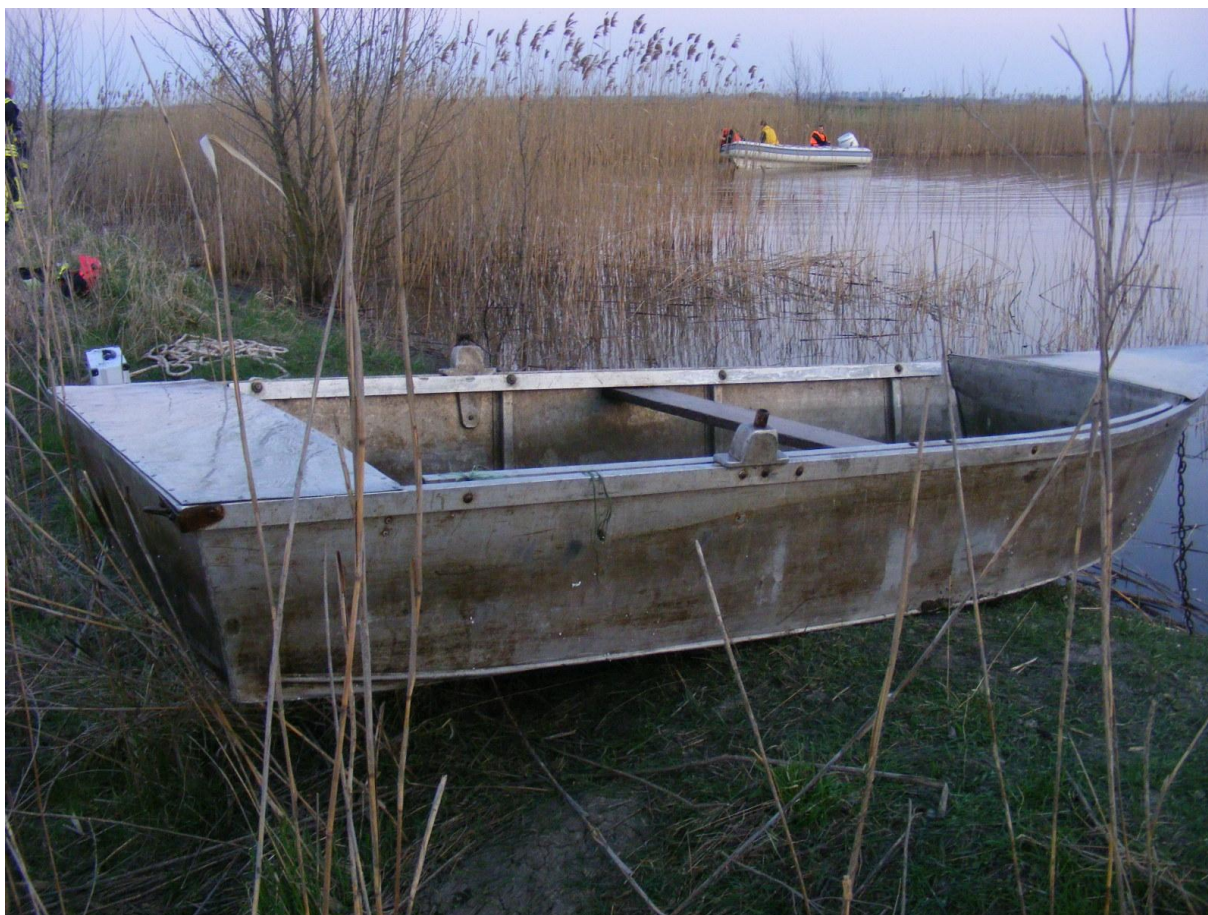
3. sz. kép

A csónak nem sérült. A tűzoltók a csónakot felborulva, de sértetlenül találták meg a kis tavon.

Amikor a visszamászás műveletét megkezdtek, akkor a csónakban lévő személy ösztönösen a csónak azon szélére helyezkedett, ahol a vízben lévő horgász vissza akart mászni a csónakba. A két személy egy oldalon történő elhelyezkedése már olyan mértékű dőlést eredményezett, amittől a csónak felborult.

A balesetben érintett kis alumínium csónak
