**KÖZLEKEDÉSBIZTONSÁGI
SZERVEZET**

ZÁRÓJELENTÉS

NAGYON SÚLYOS VÍZIKÖZLEKEDÉSI BALESET

**Gönyü 1790+200 fkm
2011. szeptember 3.**

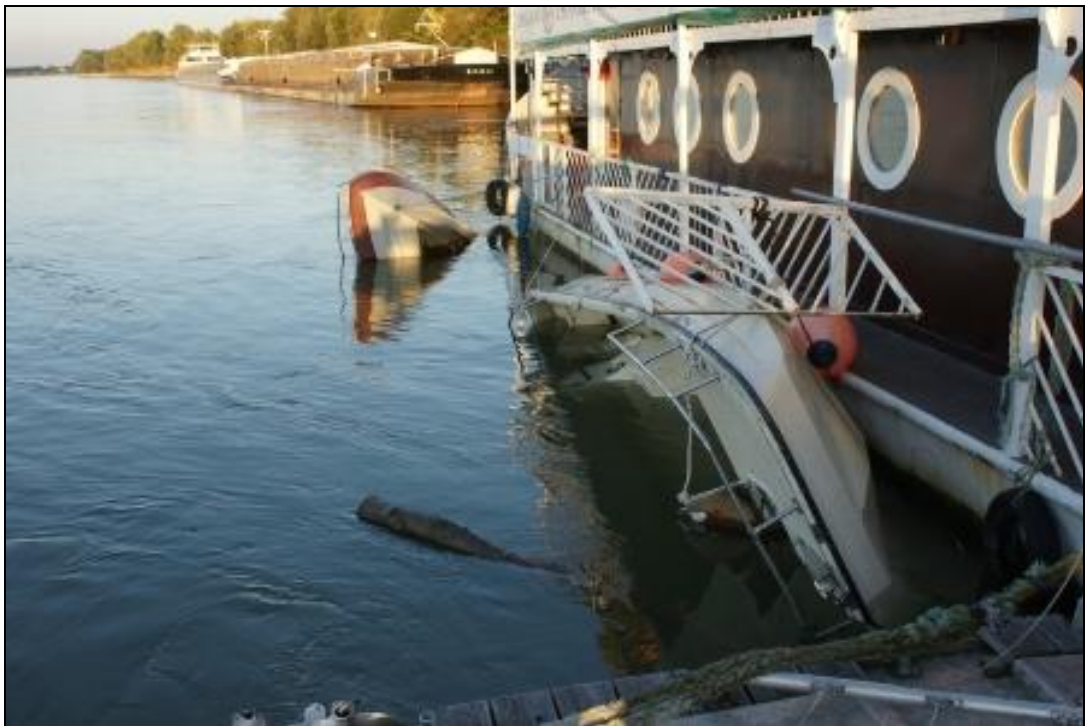
1.ábra Az elsüllyedt kiscgéphajók

A Viking étteremhajó víz felőli korlátja kb. 1,5 m hosszban megsérült. A vízfelőli oldalán kikötött két kiscgéphajó részlegesen elsüllyedt, azokat a kikötőkötelei tartották meg. (lásd 1. sz. ábra)

A tolatmány lassú menetben megközelítette az állóhajót. Amikor a Bavaria 21 bárka a ponton mellé ért, és a csomagokat kiadták, a hajó vezetője az orrsugárkormányt be akarta indítani, de az - elmondása szerint – nem indult el, és a víz áramlása a pontonnak tolta a bárkát. A bárkán sérülés nem keletkezett, de a ponton oldalára kikötött két kiscgéphajó elsüllyedt, valamint a ponton korlátja elhajlott.
