KÖZLEKEDÉSBIZTONSÁGI  
SZERVEZET

## **ZÁRÓJELENTÉS**

**2011-073-4P  
SÚLYOS REPÜLŐESEMÉNY**

**SAAB JAS 39 GRIPEN / Ismeretlen légi jármű  
35 / Ismeretlen**

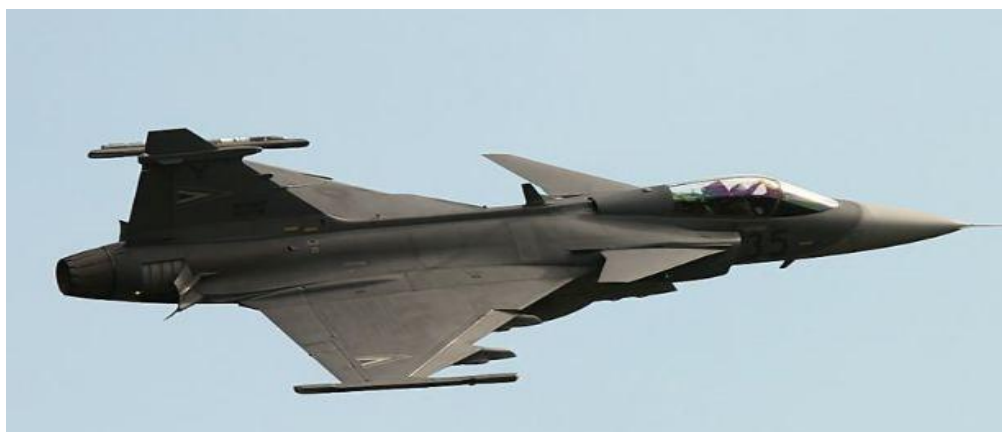
1. ábra

*A MH 35-ös oldalszámú, JAS 39 Gripen típusú repülőgépe.*

- oldalszáma: 35 (1. ábra)
- a repülés fajtája: VFR, állami célú repülés
- hívójele: Demon42
- az üzemelés fajtája: GAT,
- indulási hely: Kecskemét (LHKE),
- indulás ideje: a vizsgálat szempontjából érdektelen
- tervezett / tényleges leszállóhely: Kecskemét (LHKE) / Kecskemét (LHKE)
- leszállás ideje: a vizsgálat szempontjából érdektelen.

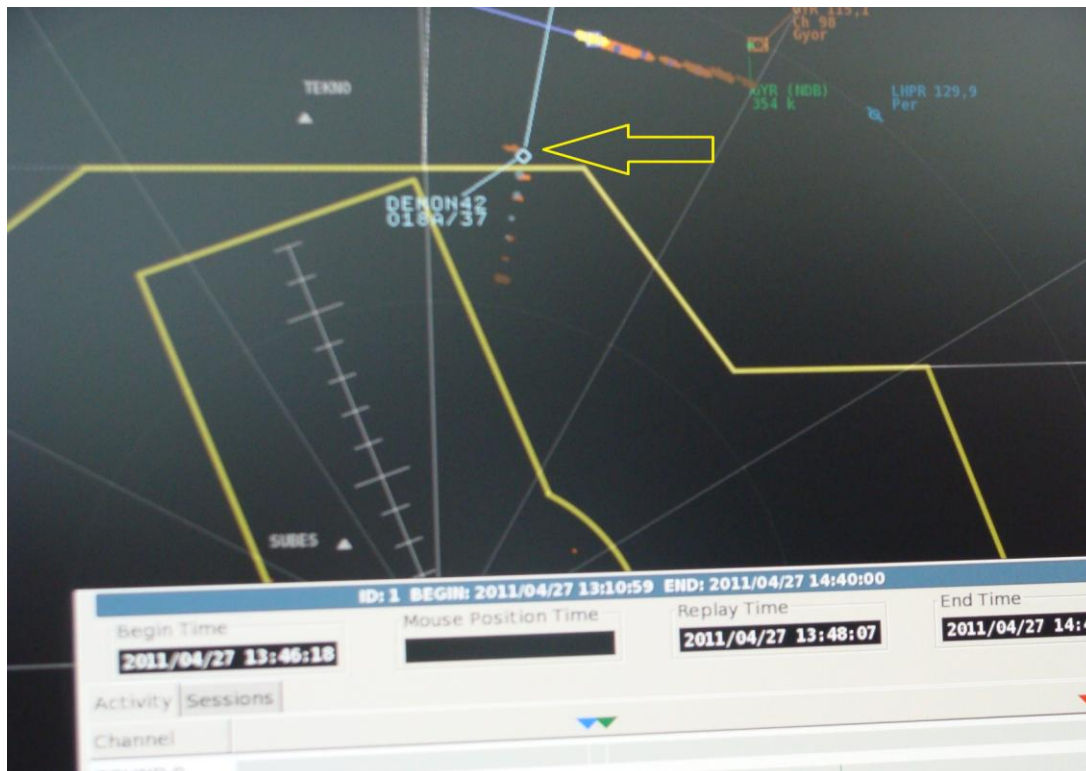
3. ábra

*LHPA APP radarkép UTC 13:48:07 – A Demon42 hívójelű repülőgép 1.800 láb magasságon és 370 csomó sebességgel belép Pér TIZ légtérbe. Balra előtte az ismeretlen légi jármű elsődleges radarjele látható.*

Pápa elhagyását követően a repülőgép 3.000 lábról 1.500 lábra süllyedt, sebessége 370 csomó volt. UTC 13 óra 48 perckor a pilóta egy ismeretlen, sárga színű, a pilóta becslése szerint legfeljebb 2, vagy 4 üléses repülőgépet észlelt maga előtt, melyet egy intenzív, 5g terheléssel járó emelkedő manőverrel került ki. A manőver során, a pilóta becslése alapján kb. 300 méterrel kerülte el az ismeretlen légi járművet (3. ábra).

Az ismeretlen légi járműről a péri AFIS szolgáltatnak nem volt tudomása ezért a Demon42-t úgy tájékoztatta a bejelentkezéskor, hogy ismert forgalom nincs a TIZ légtérben. Az ismeretlen repülőgép elsődleges radarjele a pápai katonai repülőtér radarképernyőjén látható volt. E szerint az ismeretlen légi jármű balról jobbra keresztezte a Demon42 útvonalát. Később a C-módú másodlagos jel is feltűnt 7000-es kóddal és 1.600 láb magasság kijelzéssel. Ez a jel Kecskéd térségéig volt látható, majd végleg eltűnt és azonosítására nem került sor.
