**KÖZLEKEDÉSBIZTONSÁGI
SZERVEZET**

ZÁRÓJELENTÉS

2011-203-5 VÁRATLAN VASÚTI ESEMÉNY

**Őrbottyán állomás
2011. május 10.**

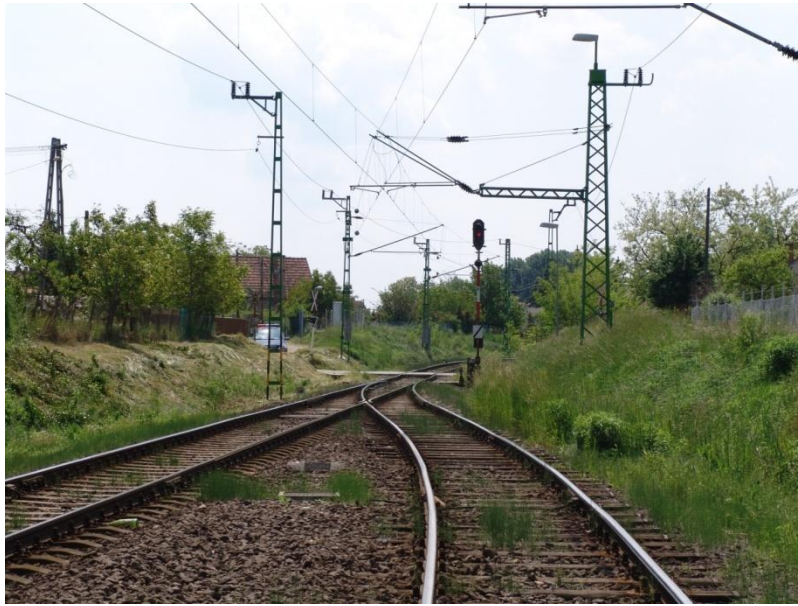
5. ábra

Órbottyán állomás 2. sz. váltója és a közös kijáratú jelző

A 2. sz. váltó hajtóműve, és a váltó hajtóművének leerősítését szolgáló talpfák súlyosan megrongálódtak. A 2. sz. váltó csúcscsinje olyan mértékben elgörbült, hogy azt ki kellett cserélni.

A jármű sebességét 38 km/ó sebességre növelte, a váltó állását, és a jól látható kijáratú jelző jelzési képét figyelmen kívül hagyva a 2. sz. váltót felvágta és kihaladt Órbottyán állomásról.

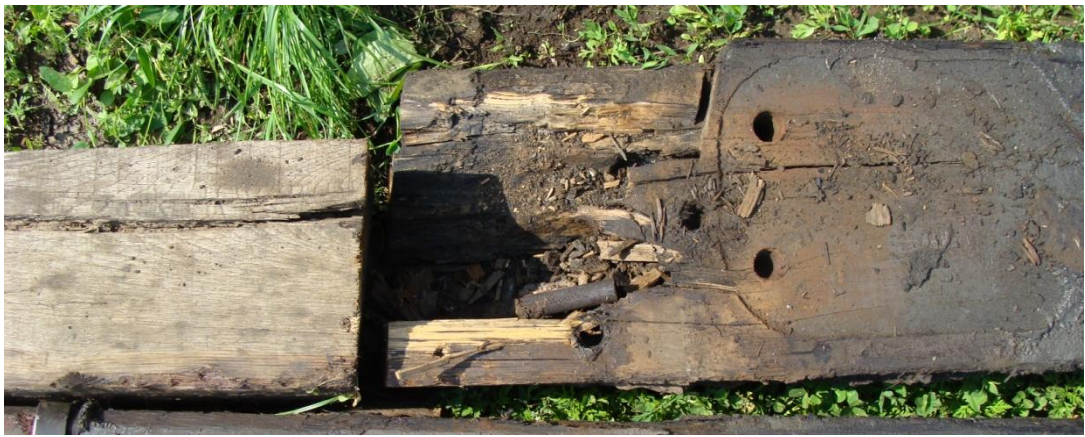
Az esemény során a váltót felvágó jármű az elálló csúcscsint megnyomta, amely az állítórúdon keresztül kiszakította a hajtóművet a kitérőfából. Tekintettel arra, hogy az állító és az ellenőrző rudak együttmozogtak a hajtóművel a biztosítóberendezés nem érzékelte a váltófelvágást. A Vb a kibontott kitérőfát felkutatta, azt megvizsgálta. Megállapította, hogy a kitérőfa belülről kifelé haladva korhadásnak indult. A korhadt faanyag a hajtóművet nem tudta megtartani a fellépő erőhatásokkal szemben.

A kitérőfa maradványainak felületén nem voltak olyan jelek vagy nyomok, amelyek alapján annak korhadását szemrevételezéssel észlelni lehetett volna.

6. ábra
A korhadt kitérőfa
