**KÖZLEKEDÉSBIZTONSÁGI
SZERVEZET**

ZÁRÓJELENTÉS

**2011-215-5
VÁRATLAN VASÚTI ESEMÉNY**

**45439/56500-1 sz. tehervonat és a 6018 sz. személyvonat
szembeközlekedése**

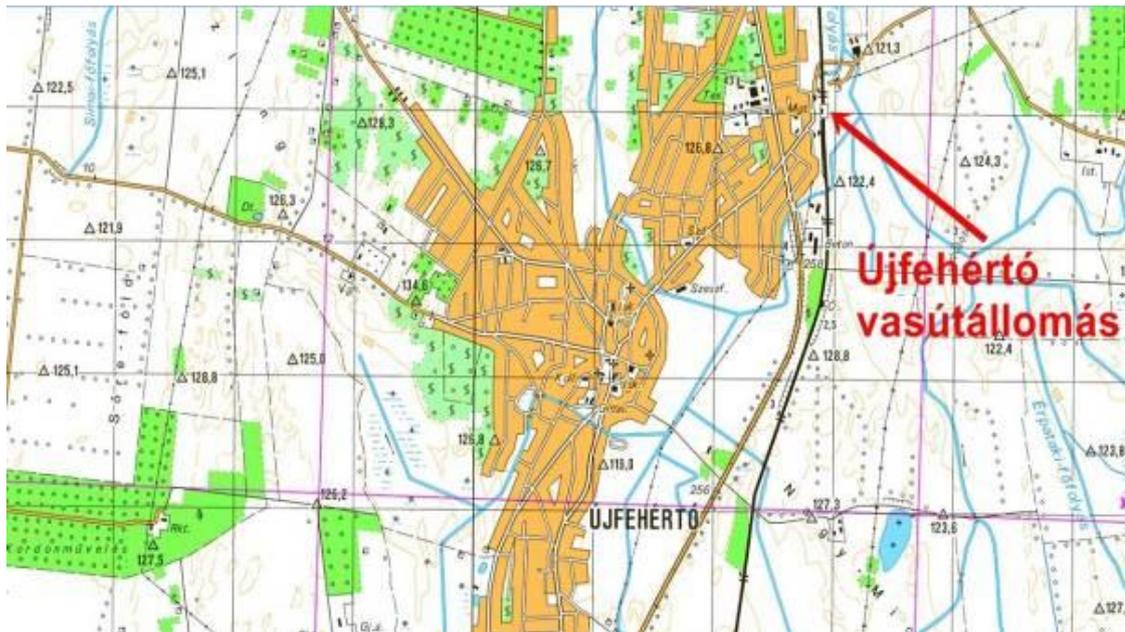
2. sz. ábra Az eset közelebbi helye

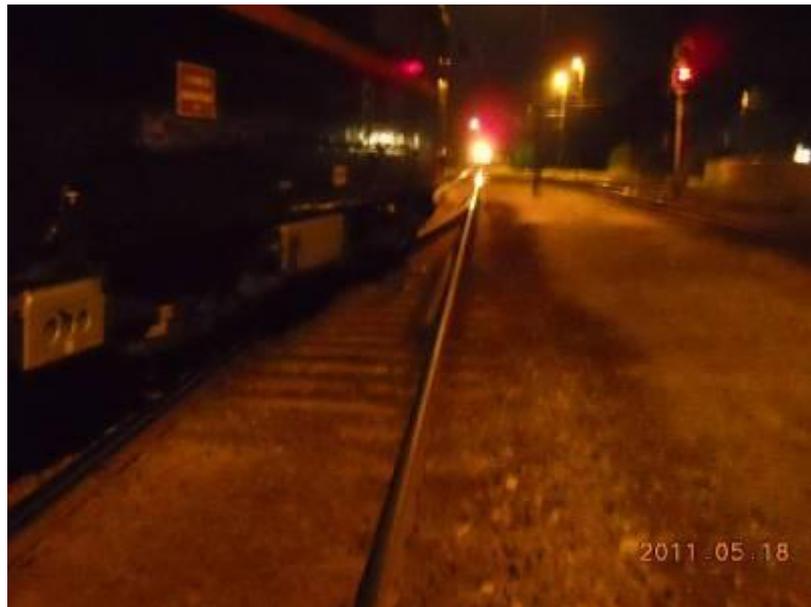
A 6018 sz. vonat közel a számára engedélyezett 120 km/h sebességgel közeledett Újfehértó állomás irányába, amikor észlelte, hogy korábban a számára a bejárat jelzőn kivezérelt zöld fény vörösre változik. Ekkor azonnal gyorsfékezést alkalmazott, majd a két vonat egymással szemben, 236 m távolságban megállt.

4. sz. ábra: a két vonat megállási helye

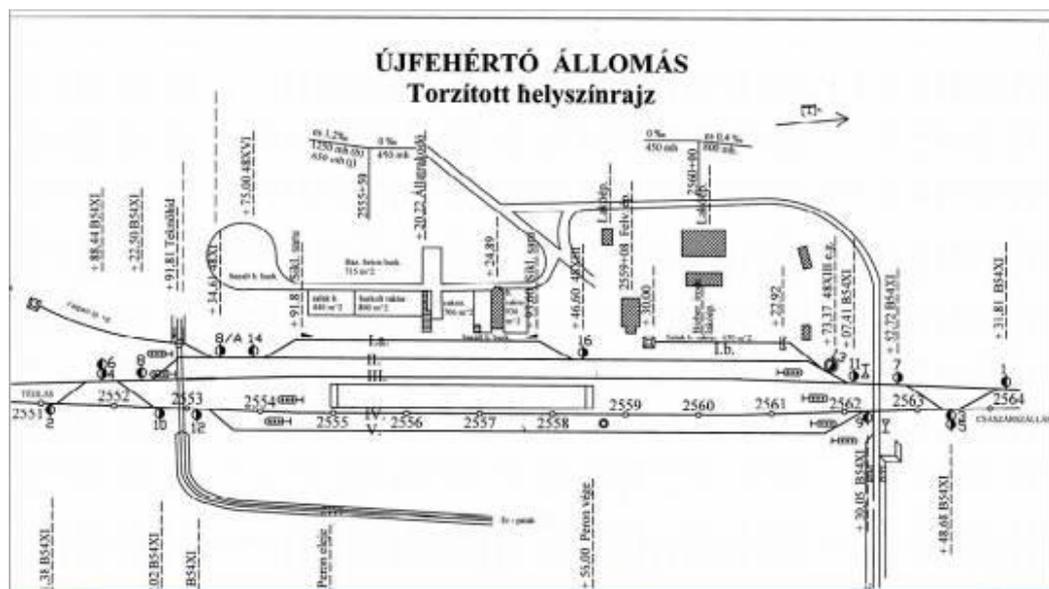
5. sz. ábra

Újfehértó állomás a kétvágányú, 100 számú villamosított Budapest – Záhony viszonylatú fővonalon, a Debrecen – Nyíregyháza rendelkezési szakasz normál nyomtávolságú, villamos felsővezetékkel ellátott középállomása. Újfehértó állomáson 7 vágány található (5. ábra). Az I. sz. vágány raktári vágány, vonatfogadásra nem alkalmas. A II. sz. fővágány vonatfogadó vágány, az esemény idején munkagép által foglalt volt. A III. sz. fővágány a bal átmenő, a IV. sz. fővágány a jobb átmenő fővágány a személyvonatok keresztjének tervezett vágányai. Az V. sz. fővágány vonatfogadó vágány, ide lett bejáratva a 45439/56500-1 sz. vonat a 6018 sz. vonat érkezésének idejére. Ezen kívül van még 1 csonka vágány, és 1 iparvágány.

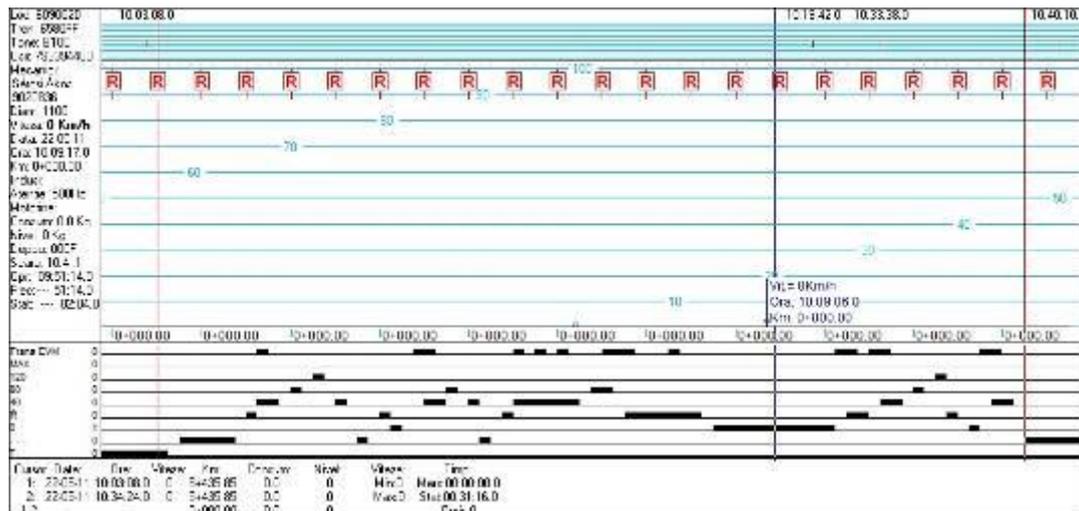
A FLOYD Zrt. a 92 55 0600 949-5 psz. mozdony EVM-120 típusú berendezését a MÁV Gépészet Zrt. debreceni vizsgálóbázisán 2011. május 23-án megvizsgáltatta, amiről ellenőrző lap készült. A berendezés a vizsgálat során megfelelően működött (6. ábra).

6. sz. ábra: A 92 55 0600 949-5 psz. mozdony regisztrátuma

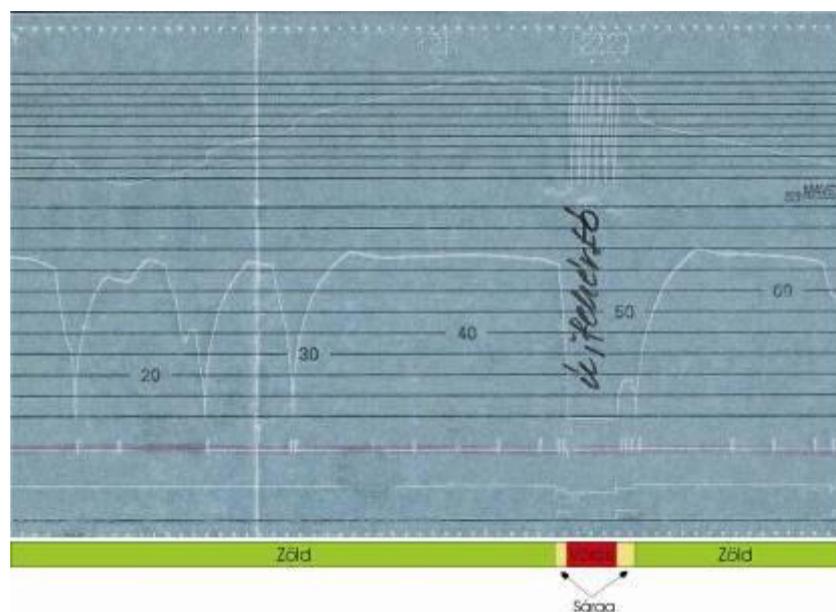
A V43-1106 psz. mozdonyon Teloc rendszerű, RT 12 típusú, 150 km/h méréshatárú sebességmérő berendezés üzemel. A regisztráló szalag 100 km/h méréshatárú. A Vb az adatok kiértékelése során megállapította, hogy a mozdonyvezető a vasúti pályára engedélyezett 120 km/h sebességet nem lépte túl, a mozdonyvezető a vonattal egyenletes kb. 115 km/h sebességgel haladt. (7. ábra)

7. sz. ábra: A V43-1106 psz. mozdony regisztrátuma

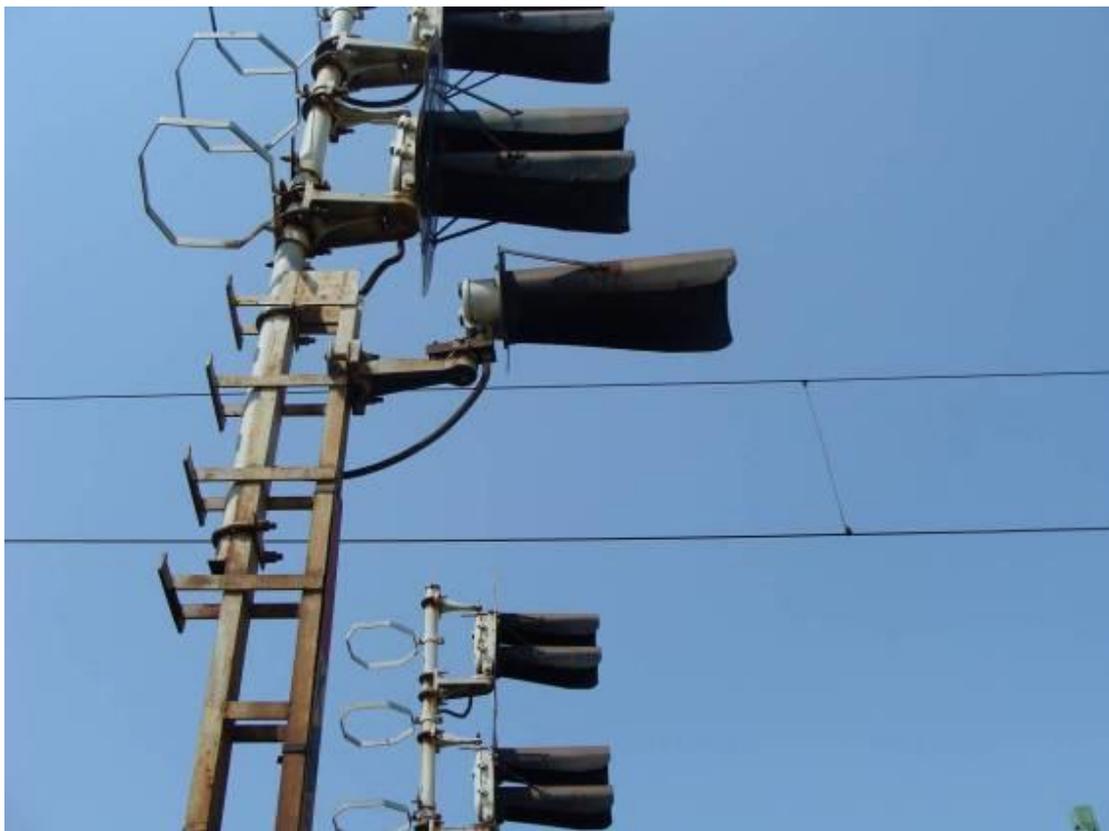
Az éberségi berendezés minden jelváltáskor - hangjelzést - felhívást ad. Ezt a hangjelzést hallva a 45439/56500-1 mozdonyvezetője - tévesen - úgy értékelte, hogy a jelváltás nem lehet más, mint a továbbhaladást tiltó állásból továbbhaladást engedélyező állásba állították a „K5” jelű kijárat jelzőt. A mozdonyvezető kinézett a mozdony oldalablakán, ahonnan sárga fényt vélt beszűrődni. Az állomás területének megvilágítására sárga fényű lámpát használnak. A mozdonyvezető arról a helyről, ahol a vonattal megállt - a fényjelző optikák fényterelő lemezeinek kialakítása miatt - (8. ábra) nem láthatta a jelző színeképét, a sárga fény beszűrődéséből tévesen arra következtetett, hogy a kijárat jelzőt számára szabadra állították. Azt, hogy a vonat ilyen közel állt meg a „K5” jelű kijárat jelzőhöz nem indokolta semmilyen szabály vagy előírás (az V. vágány 810 méter hosszú, a tehervonat hossza 528 méter). A mozdonyvezető saját magát hozta olyan helyzetbe, hogy a jelző megfigyelése nehézségekbe ütközött.

A mozdonyvezető a vonatot 21 óra 03 perckor megindította anélkül, hogy meggyőződött volna a jelzőn látható tényleges jelzési képről és arról, hogy kétséget kizáróan az ő vonatát hatalmazták-e fel az indításra. Elhaladt a Megállj! állású „K5” egyéni kijárat jelző mellett, ráhaladt az attól 3,5 m-re lévő 12 sz. váltó szigetelt sínjére, és ezzel foglaltságba ejtette azt a vágányszakaszt, amiért a biztosítóberendezés visszajelzett (Megállj! állásba vezérelte) a 6018 sz. vonat számára szabadra állított „B” jelű bejárat jelzőt. Továbbhaladva a 45439/56500-1 sz. vonat mozdonyvezetője észrevette, hogy a digitális vezetőállás jelzőn megjelent a „MAX” jelzési kép, ami miatt aggálya merült fel, mert az V. sz. vágányról csak kitérő irányban álló váltón keresztül tud kihaladni az állomásról. Megítélése szerint a vezetőállás jelzőn a 40-es számnak kellett volna megjelennie, ezért fokozottan figyelni kezdte a vágányutat, és amikor érzékelte, hogy a vágányútban fekvő 12 sz. váltó a számára nem megfelelő, egyenes állásban áll, gyorsfékezést kezdeményezett. A vonat 21 óra 04 perckor a „K5” egyéni kijárat jelző után kb. 42 m-re állt meg, Figyelj! jelzést adott, majd térhangos berendezésen értekezett a forgalmi szolgálattal.

8. sz. ábra: A fényjelző optikáinak kialakítása

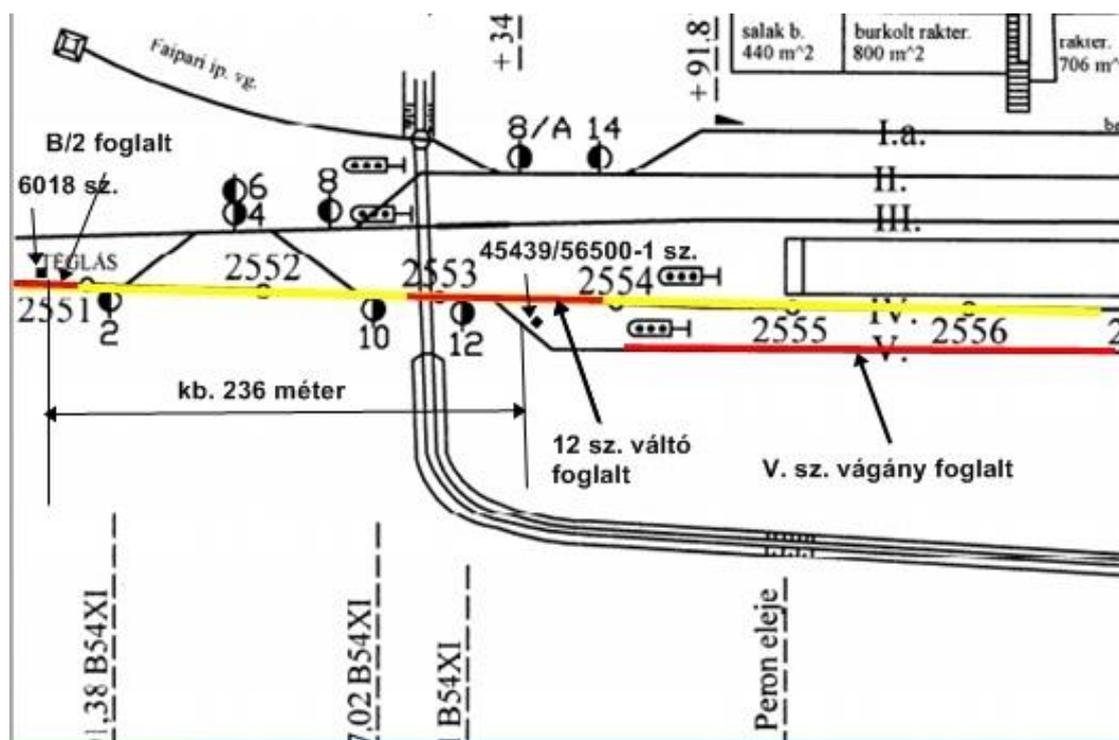
Az eseményt követően az állomási kezelő és visszajelentő készüléken az V. sz. vágány foglalt, a IV. sz. jobb átmenő fővágányon Hajdúhadház felől bejáró személyvonat részére a vágányút a „B”jelű bejárati jelző felől beállítva és lezárva. A 12 sz. váltó egyenes irányban foglalt – a 45439/56500-1 sz. vonat meghaladta a vörös „K5” jelű kijárat jelzőt – a lezárt vágányútnak megfelelően. A 2 sz. váltó és a 10 sz. váltó közötti szigetelt szakasz szabad, a „B” jelű bejárati jelzőt megálljba ejtő „B/2” szigetelt szakasz foglalt, mert a 6018 sz. vonat gyorsfékezéssel megállt a „B” jelű bejárati jelző mögött 90 m-el. (9. ábra)

9. sz. ábra: A biztosítóberendezés működése az esemény időpontjában (torzított helyszínrajz-részlet)

Az állomási biztosítóberendezés 1974-ben történő üzembe helyezését követően, pontosan nem ismert időpontban az V. sz. vágány jelfeladásának áramkörében egy módosítás lett kialakítva oly módon, hogy a bejárati vágányút oldása és az V. sz. vágány foglalttá válása után 11 perccel az 1-es ütem lekapcsolódik és a továbbiakban folyamatos 75 Hz-es táplálás történik. Ez a mozdony digitális vezetőállás jelzőjén „- -” három vízszintes vonallal jelenítődik meg hangjelzés mellett. Jelentése az F1 Jelzési Utasítás szerint: a pályáról kiértékelhető jel nem érkezik. A Vb az áramköri módosítással kapcsolatos tervet és engedélyezést nem talált. A fejrovas napló időadatai szerint a 45439/56500-1 sz. tehervonat több mint tíz percig tartózkodott az V. sz. vágányon, és a 11 perc letelte után az ütemezett jel folyamatossá vált, így hangjelzés valóban történt, de a 40-es szám nem jelenhetett meg, amit a próbán tapasztaltak is igazolnak.

Az esemény után intézkedés történt a 11 perces időzítő óra megszüntetésére, ami az V. sz. vágány ütemezett jelét lekapcsolta, majd annak táplálását folyamatossá tette.

Tekintettel arra, hogy az V. sz. vágány áramkörébe szerelt időzítőt, ami a foglaltság megjelenésétől számítva 11 perc elteltével lekapcsolja az ütemező szerkezetet, az infrastruktúra működtetője megszüntette, így Biztonsági Ajánlás kiadására nincs szükség.
