**KÖZLEKEDÉSBIZTONSÁGI
SZERVEZET**

ZÁRÓJELENTÉS

**2011-376-5
VASÚTI BALESET**

**Balatonlelle felső és Balatonboglár állomások között
2011. augusztus 3.
852 sz. vonat**

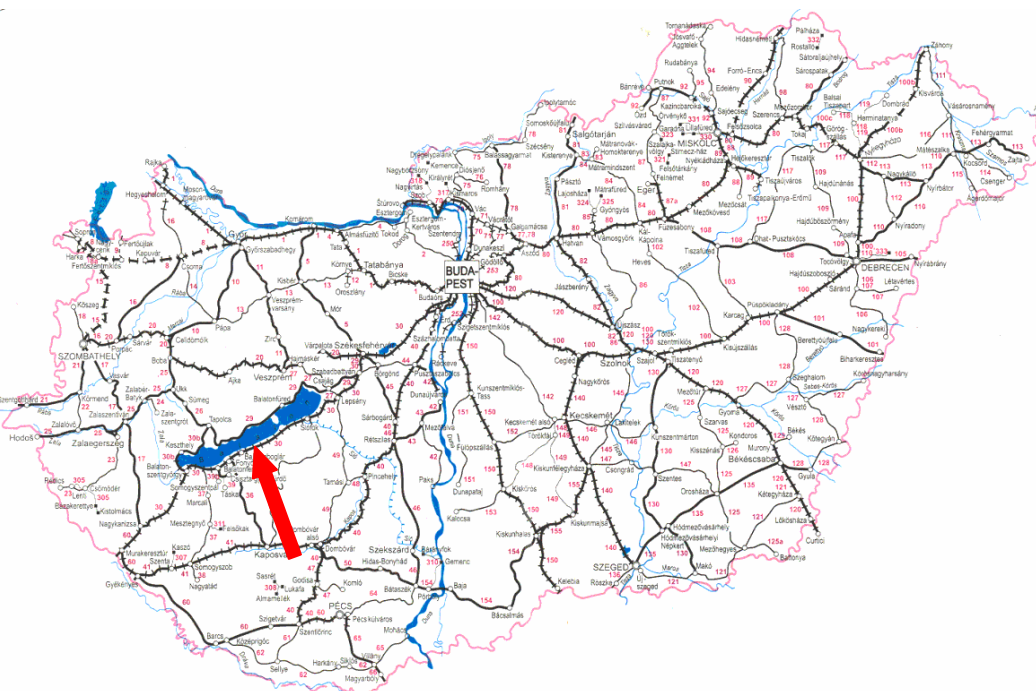
1. ábra: Az eset helye

30. számú Budapest – Murakeresztúr oh. országos fővonal, 1449+75 sz. szelvényében lévő fél- és fénsorompóval biztosított közút-vasút szintbeli keresztezés Balatonlelle felső és Balatonboglár állomások között, Balatonlelle település belterületén. (1., 2. ábra)

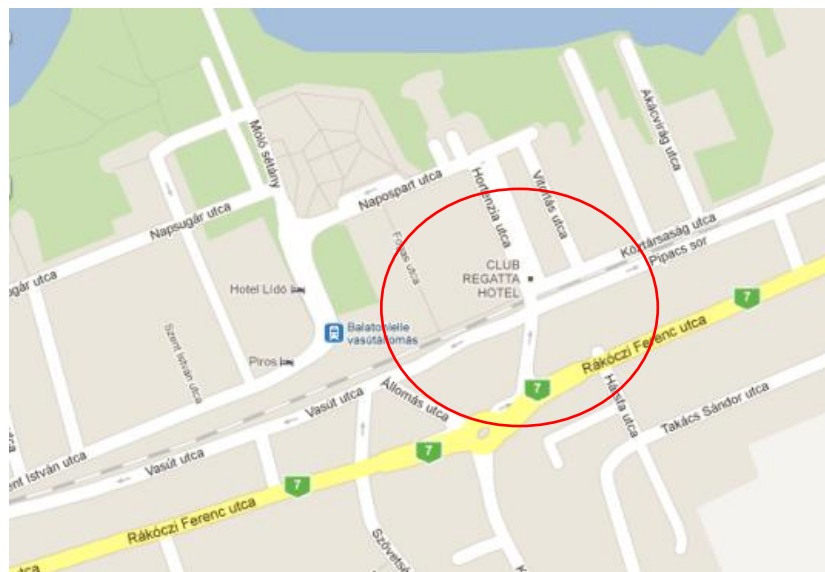
4. ábra

Az átjáró környezetében lévő utcák

A Vb megvizsgálta a vasúti átjáró két oldalán lévő keresztezések kialakítását, forgalmi rendjét, különös tekintettel arra, hogy a körülmények mennyire biztosítják a biztonságos megközelítést, a jelzések megfigyelését, az átjárón való átkelést, illetve az átjáró elhagyását.

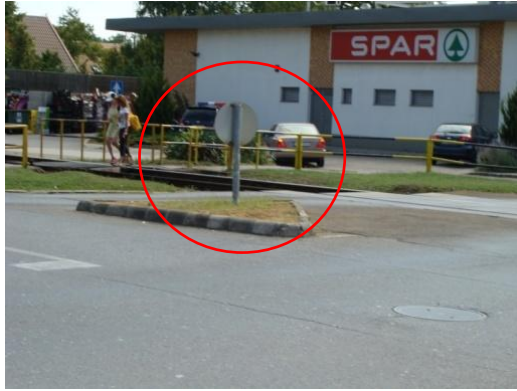
5. ábra
Elfordított jelzőtábla

- A helyszíni szemlék alkalmával több közlekedési jelzőtábla eredeti helyzetéhez képest el volt forgatva. Az elfordított jelzőtáblák kifejezetten balesetveszélyes helyzetet teremtenek, amikor például a Kikerülés iránya jelzőtábla a Hortenzia utcából balra nagy ívből a Köztársaság u.-ra kanyarodó járműveket a vasúti pályára irányítja. Különösen problémás ez abból a szempontból, hogy nyáron ugrásszerűen megnő a helyismerettel nem rendelkező közlekedők száma. (5. ábra)
- A Hortenzia utcán lévő kereskedelmi egységek előtt rendszeresen várakoznak járművek, amelyek akadályozzák a közúti jelzőtáblák és fénysofó jelzésének megfigyelését. (6. ábra)

BA2011-376-5-01 A Vb a Balatonlelle felső és Balatonboglár állomások között, a vasúti pálya 1449+95 sz. szelvényében lévő vasúti átjáró, és annak környezetét megvizsgálva megállapította, hogy

- a Vasút utcában és a Köztársaság utcában kijelölt kerékpárutak között a kerékpárosok haladása nincs kijelölve
- a kerékpárosok a vasúti pályán csak a közúti forgalomban tudnak áthaladni
- a vasúti átjárón áthaladó gépkocsi forgalom a kijelölt gyalogos átkelő helyek miatt a vasúti átjárót esetenként nem tudja elhagyni
- a Hortenzia utcában rendszeresen parkolnak úgy gépkocsik, hogy a közúti jelzőtáblák, és a fénysorompó jelzésének megfigyelését akadályozzák, vagy nehezítik.

A KBSZ javasolja a Somogy Megyei Kormányhivatal Közlekedési Felügyeletének, hogy vizsgálja meg az útátjárót és környezetének forgalmi rendjét, az ott közlekedők közlekedési szokásait, és a vizsgálat megállapításai alapján tegyék meg a szükséges intézkedéseket.

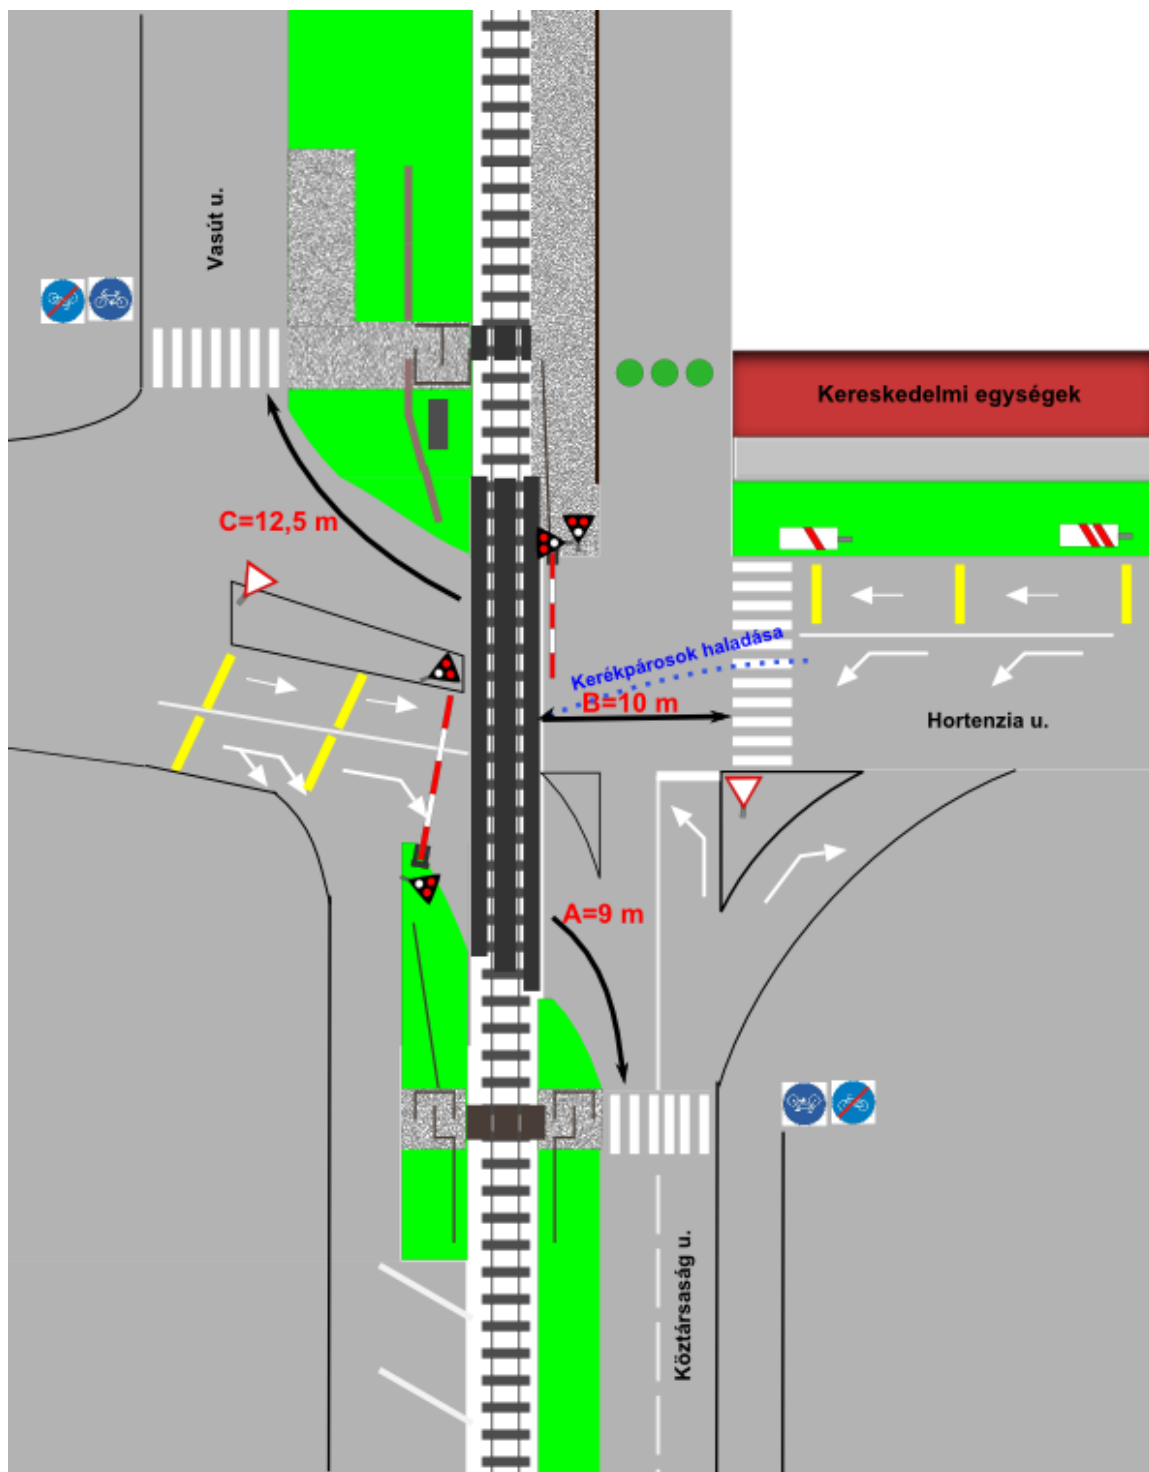
7. ábra
Az esetben érintett vasúti átjáró és környezetének vázlatos helyszínrajza

A kerékpárosok, egy idősebb férfi és egy idősebb hölgy, kerékpárjukkal a Hortenzia utca felől közelítették meg a vasúti áttjárót. Az áttjáróba a fényesorompó Tilos!-jelzése ellenére, az úttest félsorompóval el nem zárt oldalán, a közúti menetiránnyal szemben behaladtak. A haladásuk során az elöl haladó férfi kissé jobbra fordulva a háta mögött kerékpározó hölgyhöz beszélt. A vonat mozdonyvezetője behaladásukat érzékelve Figyelj!-jelzést adott. A férfi a hangjelzést hallva a vonat felé fordult, és ezzel egy időben váratlanul hirtelen balra fordult, a mögötte kerékpározó hölgy pedig nekiütközött és jobb oldalára dőlve elesett. Az esést követően a kerékpár a hölgy lába között maradt, ezért nem tudott felállni. A férfi jobb kezével saját kerékpárját tartva, bal kezét a hölgynek nyújtva előre hajolt, hogy segítsen neki. Ebben a testhelyzetben volt, amikor a vonat elgázolta és a vasúti pálya mellé az úttestre lökte. A vasúti pályán fekvő hölgyet a vonat szintén elgázolta. A kerékpárosok haladása a 7. sz. ábrán feltüntetetésre került.

A vázlatos forgalmi rendet a 7. sz. ábra tartalmazza. Megállapítható, hogy a közúti kereszteződésben az elsőbbségadás rendje úgy került kialakításra, hogy a vasúti átjárót elhagyó járművek részére minden irányból elsőbbséget kell biztosítani.

Megállapítható ugyanakkor az is, hogy a kereszteződésben lévő kijelölt gyalogos átkelőhelyek közel vannak a vasúti átjáróhoz, és ha a gépkocsiknak meg kell állniuk a gyalogosok átkelésének biztosítása miatt, akkor már két-három gépkocsi esetén is balesetveszélyes helyzet alakulhat ki.

- A vasúti pálya úrszelvényének széle és a kijelölt gyalogos átkelőhely között a távolság 9 méter a Kossuth L. utcáról, jobbra kisívben, a Kőztársaság u.-ra történő kanyarodás esetén. Ez mindössze két személygépkocsi részére biztosít biztonságos távolságot. Amennyiben a gyalogosok átkel-

se miatt az első járműnek meg kell állnia, akkor a harmadik jármű már a vasúti síneken marad. (7. sz. ábrán „A” betűvel jelölve)

- A vasúti pálya úrszelvényének széle és a kijelölt gyalogos átkelőhely között a távolság 10 méter a Kossuth L. utcáról egyenesen a Hortenzia utcán történő továbbhaladás esetén. Ez mindössze két személygépkocsi részére biztosít biztonságos távolságot. Amennyiben a gyalogosok átkelése miatt az első járműnek meg kell állnia, akkor a harmadik jármű már a vasúti síneken marad. (7. sz. ábrán „B” betűvel jelölve)

- A vasúti pálya úrszelvényének széle és a kijelölt gyalogos átkelőhely között a távolság 12,5 méter a Hortenzia utcáról, jobbra kisívből a Vasút utcára történő kanyarodás esetén. Ez mindössze két személygépkocsi részére biztosít biztonságos távolságot. Amennyiben a gyalogosok átkelése miatt az első járműnek meg kell állnia, akkor a harmadik jármű már a vasúti síneken marad. (7. sz. ábrán „C” betűvel jelölve)
