KÖZLEKEDÉSBIZTONSÁGI
SZERVEZET

ZÁRÓJELENTÉS

**2011-539-5
VÁRATLAN VASÚTI ESEMÉNY**

**Északi-kitérő
2011. október 27
56500 sz. vonat jelzőmeghaladás**

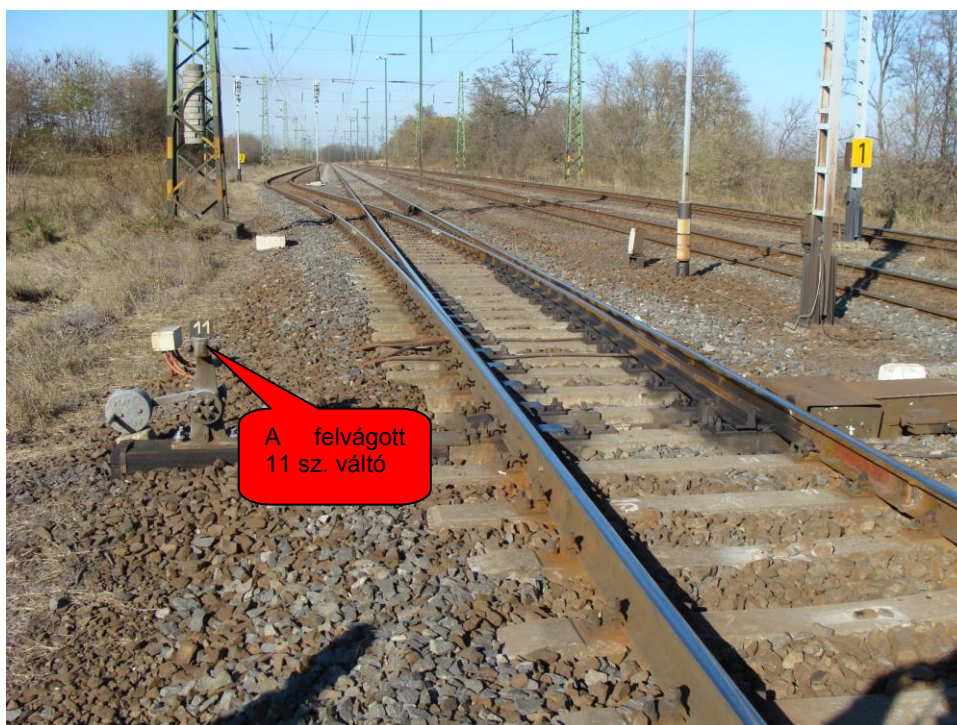
3.sz. ábra: a felvágott 11. sz. váltó

Északi-kitérő 11. sz. kitérője a váltófelvágás során kismértékben megrongálódott.

jelzőt, felvágta a 11 sz. váltót és még azt is közölte, hogy elaludt, ezért következtek be az események. (A beszélgetést hangrögzítő berendezés rögzítette)

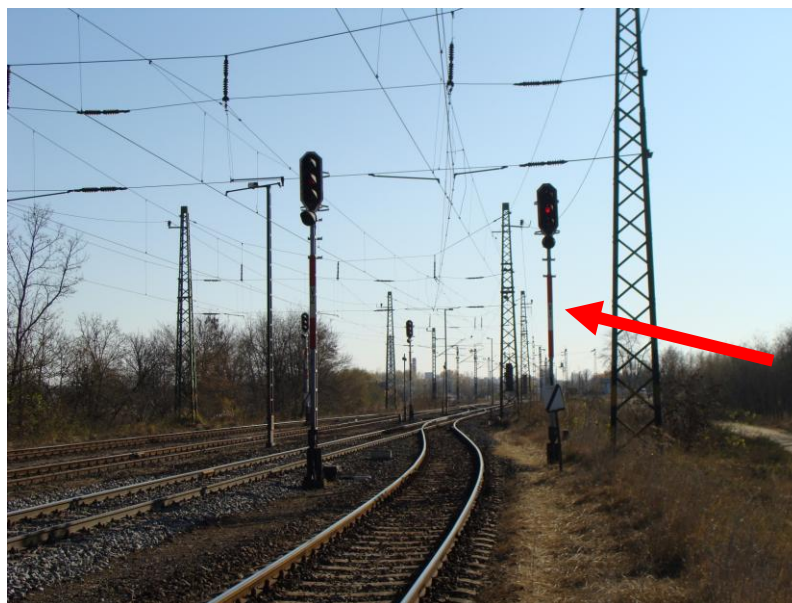
A vonat a V1 jelû kijárat jelzõt (6.ábra), kb. 7 km/h sebességgel meghaladta, azonban az alacsony sebesség miatt a mozdony vonatbefolyásoló berendezése továbbra sem adott éberségi felhívás-t, illetve a vonatot nem állította meg. Tovább közlekedve a 11 sz. váltót felvágta, majd miután a vonat lendülete elfogyott, a 9 sz. váltón megállt. A mozdonyvezetõ tevékenysége innenõl ismét kontrolálható: értesítette a forgalmi irányítót, hogy meghaladta a V1 jelû kijárat jelzõt, valószínûleg felvágta a 11 sz. váltót (4.ábra), melyek okaként azt közölte, hogy valószínûleg elaludt. A beszélgetésüket hangrögzítõ berendezés rögzítette. A megállás a 466+49 sz. szelvényben történt. A Megállj! állású kijárat jelzõt 4 óra 48 perc 02 másodperckor haladta meg a vonat és 4 óra 49 perc 39 másodperckor állt meg. A mozdonyvezetõ ekkor ébredhetett fel.

6. ábra: A meghaladott V1 jelû kijárat jelzõ

Északi-kitérő V1 jelű, továbbhaladást tiltó jelzési képet mutató kijárat jelzőjének meghaladása emberi tényezőre vezethető vissza: azért következett be, mert a tehervonat mozdonyvezetője a behaladás közben elaludt, nem készült fel a bejárat jelzőn kapott jelzés (parancs) végrehajtására, mely szerint: „*A következő jelzőn Megállj! jelzés van. Fel kell készülni a megállásra*”, így a vonatot legkésőbb a Megállj! jelzést adó kijárat jelző előtt nem állította meg.

Északi-kitérő szolgálati helyen a Megállj! jelzést adó, V1 jelű kijárat jelző meghaladását a jól működő, üzemképes vonatbefolyásoló berendezés nem tudta kivédeni, mivel a vonat a Megállj! jelzést adó kijárat jelzőt 15 km/h alatti sebességgel (7 km/h) haladta meg. 15 km/h sebesség alatt több sűrített éberségi-felhívást a berendezés nem adott, kényszerfékezést sem kezdeményezett, a továbbiakban lenyomott éberségi kezelő pedál mellett útarányos éberség ellenőrzés történik. A hazánkban jellemzően elterjedt vonatbefolyásolás rendszer az ilyen veszély kivédésére nem alkalmas.
