KÖZLEKEDÉSBIZTONSÁGI  
SZERVEZET

# ZÁRÓJELENTÉS

**2011-608-5  
VASÚTI BALESET**

**Budapest, Könyves Kálmán körút  
2011. december 5.**

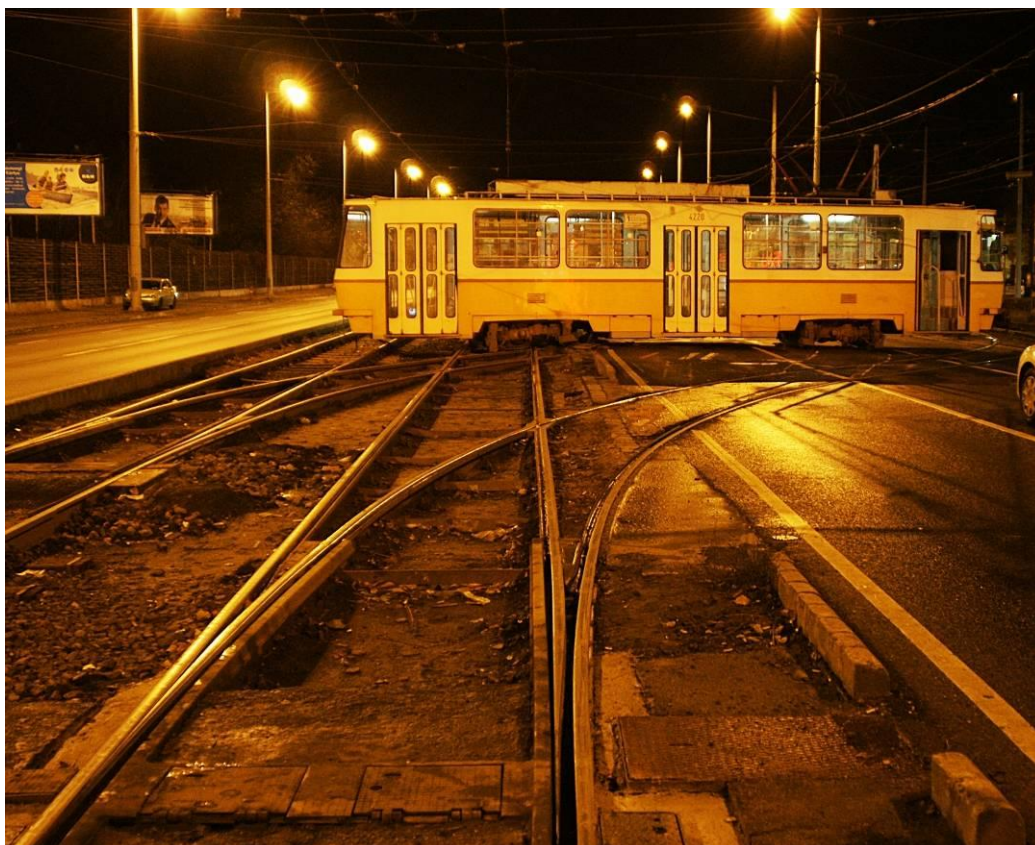
2011. december 5-én 19 óra 14 perckor a Rákóczi híd és Bécsi út viszonylatban közlekedő 1 sz. villamos 4220 psz. (utolsó) kocsija - Ferencváros vasútállomás megállóhelyről történő elindulás után, a Budapest IX. kerület Könyves Kálmán krt. 5. sz. előtt, a Ferencváros kocsiszín beálló váltón mindkét forgóvázal kisiklott és keresztbe fordult, elzárta a menetirány szerinti jobb oldalon a közúti forgalmat teljes egészében. Az eset során személyi sérülés nem történt.

3. ábra: a keresztbefordult villamos

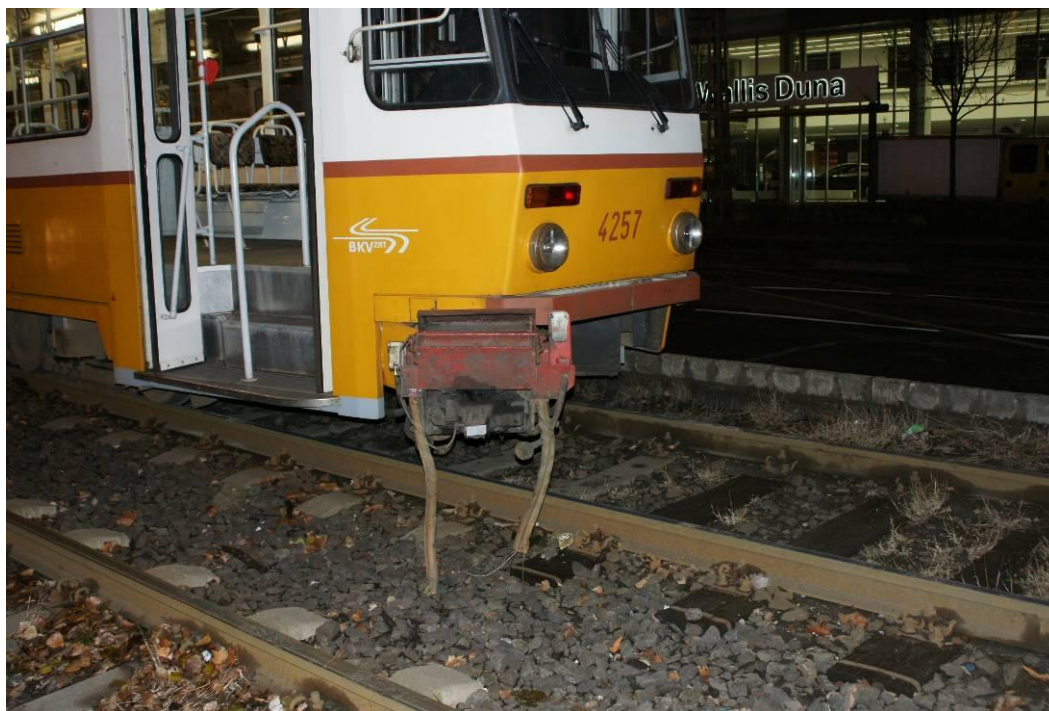
A balesetben részes, siklott 4220 psz. villamoskocsi áramszedője, „B” végi vonó- és ütközőkészüléke, valamint az „A” és „B” végi forgóváza és ezek közelében található karosszéria elemek rongálódtak. A siklott kocsi előtt levő 4257 psz. kocsi „A” végi vonókészüléke, valamint a jobb első trapézlemez és merevítője megrongálódott.

4.ábra: a megrongálódott vonókészülék

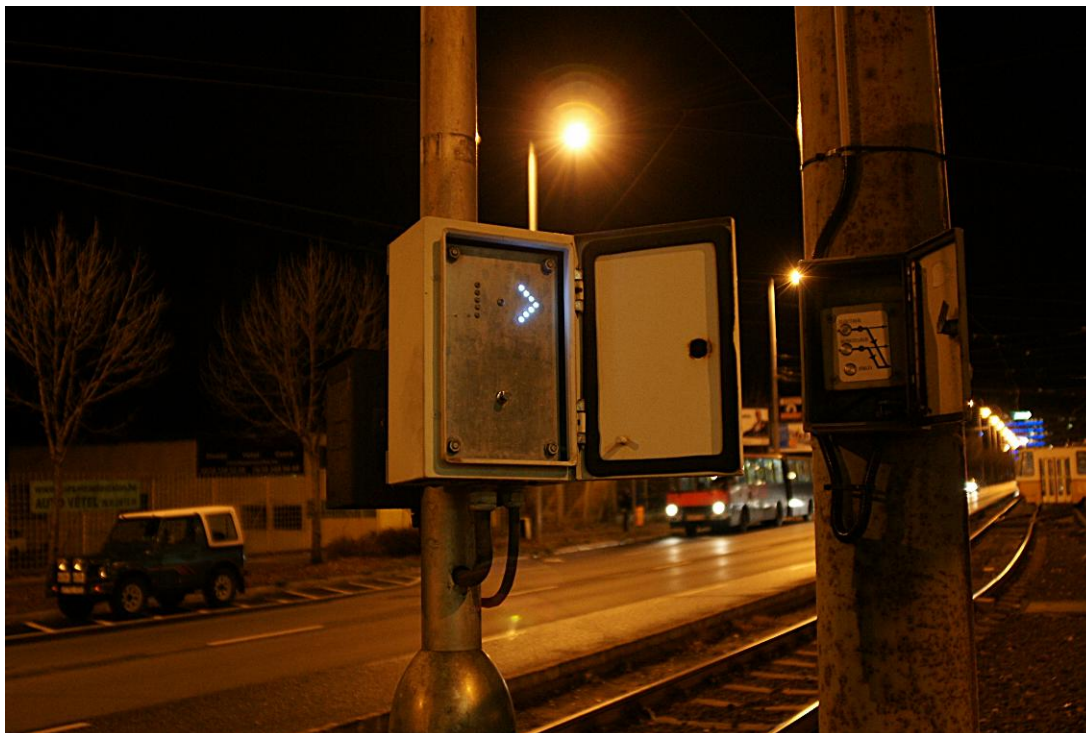
5. ábra: a lezáratlan kezelődoboz

A Ferencvárosi kocsiszín felé terelő váltók három helyről állíthatók. Kettő a Ferencvárosi vasútállomás megállóhely peronján, egy attól távolabb a Könyves Kálmán krt. járdaszegélyén van elhelyezve. Mindhárom kezelő doboz fedéllel eltátott, négyzet kulccsal záródó. A helyszíni szemle során a Vb megállapította, hogy mindhárom fedél nyitva volt, zárhatóságuk a deformálódás és elhasználódás miatt nehezen valósítható meg. Így a kezelőnyomógombok benyomása bárki által megvalósítható.

A Vb megállapította, hogy a váltókat három, egymástól távol eső helyről lehet állítani. A kezelőnyomógombok dobozokban vannak, melyek elhasználdott állapotban vannak, van amelyeknek a fedele is hiányzik, többségük nem zárható, így bárki számára hozzáférhető volt.

Rövid távú intézkedésként a jelenlegi berendezést teljes mértékben átvizsgálták, vonatérzékelő- és egyéb elhasználódott biztonsági elemeit lecserélték. A váltóállító nyomógombokat tartalmazó szekrények felújításra kerültek, a szekrények ismét zárhatóvá váltak. Az elektromos váltóállítás érzékelési területén a berendezés lecseréléséig 15 km/h (következménycsökkentő) lassújelet vezettek be.

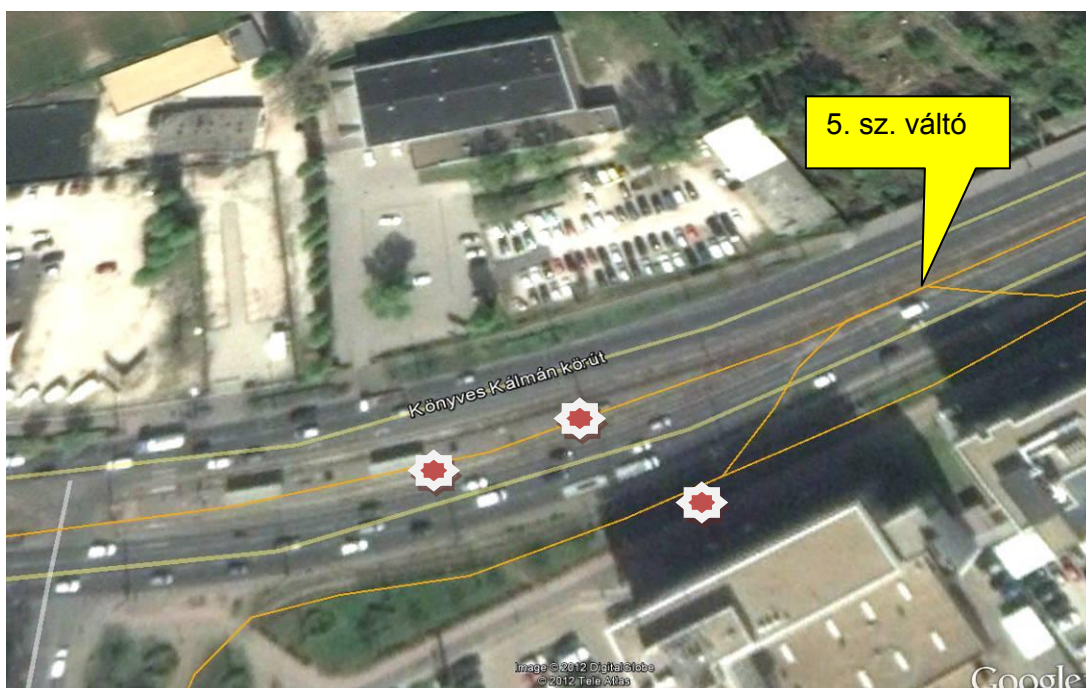
A váltót nyomógombbal lehet állítani három különböző helyről. Egy nyomógomb található a megállóhely táblánál, egy a peronsziget végénél, illetve további egy nyomógomb a Könyves Kálmán krt. kocsiszín felőli oldalán.

6. ábra Váltóállító nyomógombok elhelyezkedése

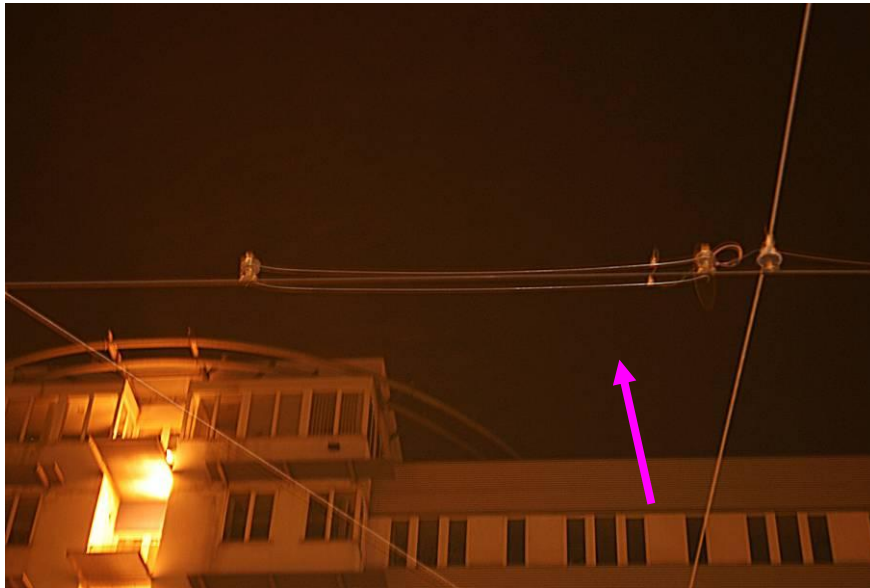
7.ábra: a „lazavezeték”

A kísérlet során a retesz üzemserű, az 1 sz. villamos első áramszedője általi lezárását követően egy, a váltó kitérő ágából érkező (pl. kocsiszíni átállást végző) villamos általi nem szándékolt oldására került sor. Ekkor a berendezés a váltó kitérő ágában elhelyezett lazavezetéken az egyik oldó impulzust megkapta. A Könyves Kálmán crt.-on haladó 1 sz. villamos az ott elhelyezett lazavezeték az első áramszedőjével elérve a második oldó impulzust megadta, ezáltal a retesz feloldott. Ekkor azonban a villamos harmadik kocsijának utolsó forgóváza már a váltón tartózkodott, így bár elektromosan a váltó állíthatóvá vált, de az ilyen módon történő valódi átállítást már a villamos kerekei megakadályozták volna.

A reteszelő lazavezeték hibás működésének lehetőségét a Vb kizárta, mert az a próba során megfelelően működött. A lazavezeték az alatta történő haladáskor az áramszedőről feszültség alá kerül és szakítja a váltóállító nyomógomb áramkörét, így az hatástalanná válik.

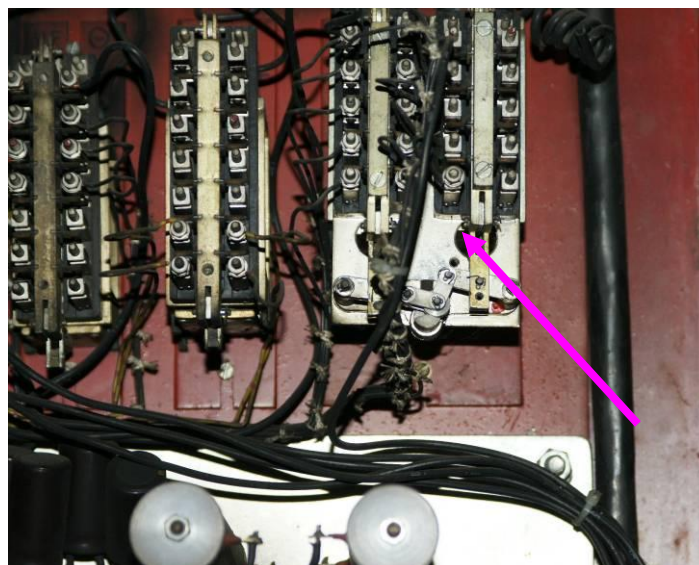
Annak érdekében, hogy haladó jármű alatt a váltót ne lehessen átállítani, a váltóállító berendezést elektromos „retesszel” látták el, amely aktív állapotában a váltóállító áramkört jelfogók segítségével megszakítja, azonban mechanikusan a váltó átállítását nem gátolja meg. A reteszt a haladó jármű áramszedője aktiválja ún. lazavezetéken keresztül. A berendezés kettő áramszedőt képes beszámolni. Ennek megfelelően a

reteszelés már az első áramszedő kiszámlálásakor megvalósul, s üzemszerűen az csak az utolsó áramszedő kiszámlálásakor oldódik. Kiszámláló lazavezeték a váltón túl két helyen található, egy a váltó kitérő, kocsiszínbe vezető ágában a Könyves Kálmán krt. külső sávja fölött, egy pedig a váltó egyenes ágában a váltó csúcsától 45 m-re található.

8.ábra: a reteszelést megvalósító XJ-jelfogó

A balesetben érintett 46-20 szakaszban a balesetet megelőzően 19 óra 13 perc 3 másodperctől 19 óra 13 perc 14 másodpercig hálózati feszültség hiány volt észlelhető, amely műszaki szempontból az elektromos reteszt megszüntette. A hálózati feszültség újbóli megjelenése után a váltó állítását megakadályozó elektromos retesz nem kapcsol vissza, annak ellenére, hogy a váltókörzet jármű által elfoglalt.

A Közlekedésbiztonsági Szervezet javasolja a Nemzeti Közlekedési Hatóságnak, hogy vizsgálja meg a Könyves Kálmán krt.-on levő Ferencváros Kocsiszín kiágazás jelenlegi váltóállító és fedezőjelző berendezésénél az esetleges feszültség kimaradás biztonsági kockázatát, és annak átalakításával biztosítsa annak kiküszöbölését.

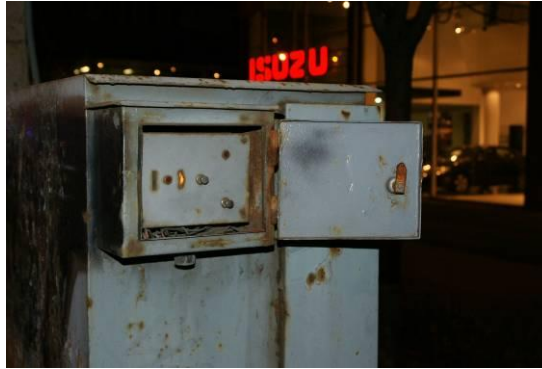
9.ábra: a másik kezelő doboz
