KÖZLEKEDÉSBIZTONSÁGI  
SZERVEZET

## **ZÁRÓJELENTÉS-TERVEZET**

**2011-610-5  
VASÚTI BALESET**

**GÖD  
2011. december 7  
45502 és 2378 sz. vonatok összeütközése**

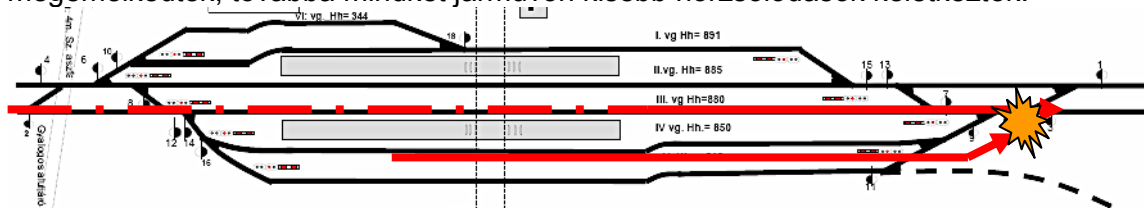
3.sz. ábra: az ütközés

Az ütközés következtében a 45502 sz. vonatot továbbító mozdony első forgóváz bal oldali kerekei és a 2378 sz. vonat vezérlőkocsijának hátsó forgóváz jobb oldali kerekei megemelkedtek, továbbá mindkét járművön kisebb horzsolódások keletkeztek.

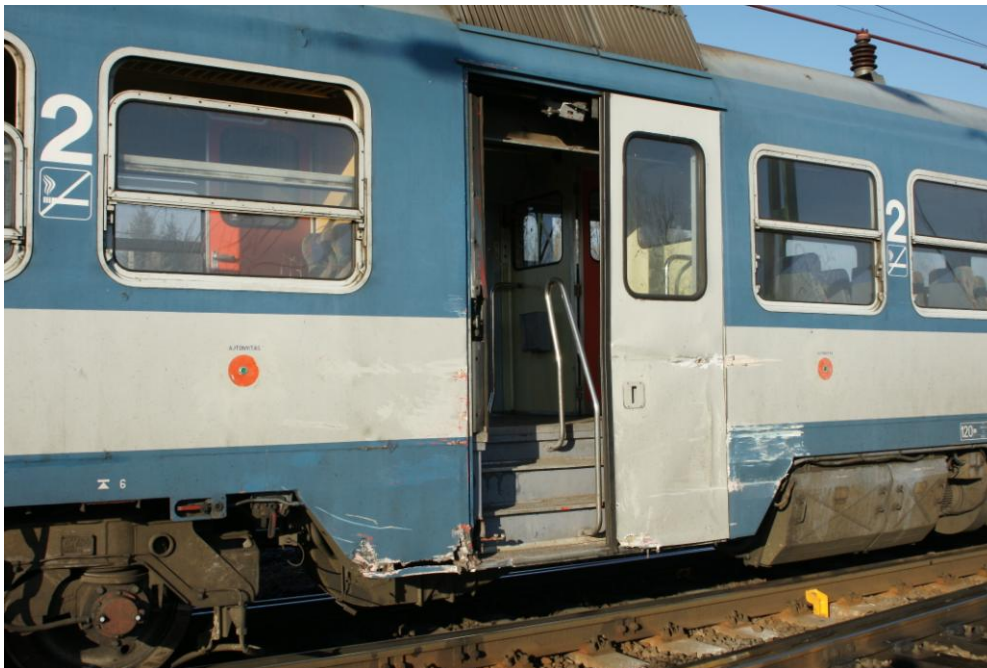
4.sz. ábra: az ütközés nyomai a BDV-011 vezérlőkocsin

A 2378 sz. vonatot továbbító vezérlőkocsi jobb oldali kerekei siklottak, a feljáró ajtó 1-1 méteres környezetében rongálódott.

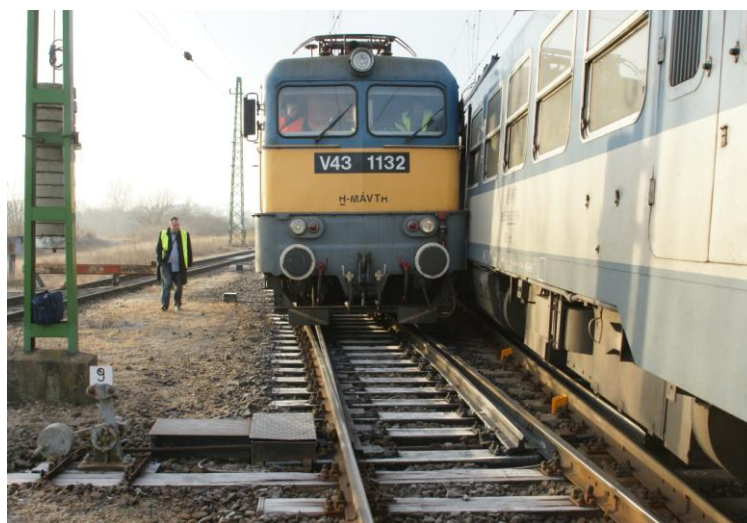
6.sz. ábra: a két vonat a megállás után

A 45502 sz. vonat az elindulás után kb. 15 km/h-ra gyorsult fel és kb. 100 méter megtétele után megállt. A 45502 sz. vonat mozdonyvezetője a mellette levő (III.) vágányon haladó 2378 sz. vonatot csak akkor vette észre, amikor az többszöri hangjelzést adott.

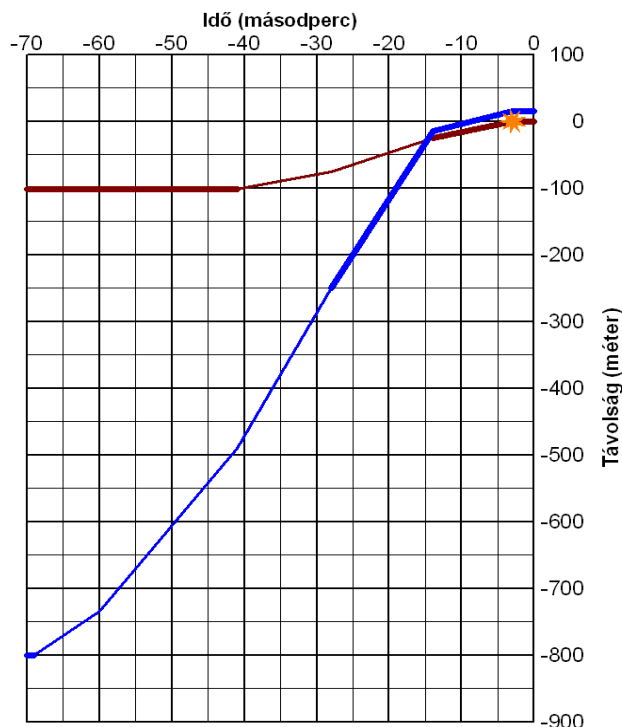
A diagram a két vonat egymáshoz viszonyított helyzetét ábrázolja a távolság és az idő függvényében.

**Jelmagyarázat:** a kék szín a 2378 sz. vonat, a bordó szín a 45502 sz. vonat menetvonalát ábrázolja, a vékonyított vonalrész a mozgást, a vastagított a fékezést, vagy állást jelenti. Az adatok a vontatójárművek MFB-jéből lettek kinyerve.

A diagramból kiolvasható, hogy a 45502 sz. vonat kb. 100 méterre állt az ütközés helyétől, majd elindult, ezzel egyidőben a 2378 sz. vonat közlekedett a III. sz. vágányon. A két vonat különböző sebességgel haladt. Az ütközés helyétől kb. 70 méterre a nagyobb sebességgel közlekedő 2378 sz. vonat a III. sz. vágányon elhaladt a 45502 sz. vonat mellett.

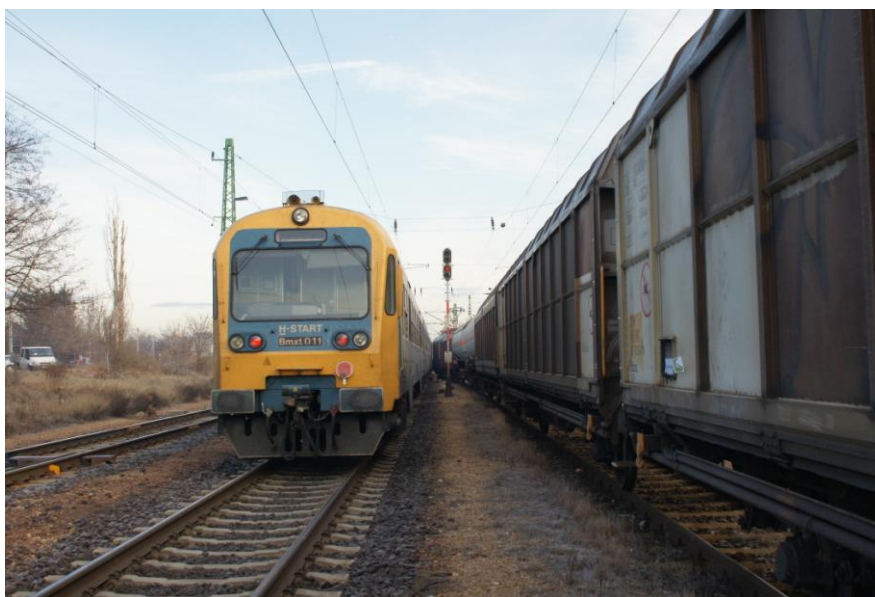
7.sz. ábra: A meghaladott V3 jelű kijárat jelző

Ezt követően a mozdonyvezető előre tekintve egy zöld fényt vélt felfedezni, melyet akkor úgy ítél meg - tévesen -, hogy az az ő vonata melletti (III. sz.) vágányon levő kijáratú jelző jelzése. A kijáratú jelzőhöz közeledve az éberségi berendezés két esetben sűrített felhívást adott, mely nyugtázva lett. Eközben a vonat sebessége kb. 70 km/h-ra nőtt, és ennél a sebességnél észlelte a mozdonyvezető, hogy a mellette levő IV. vágányon a tehervonat elindul. Ekkor döbönt rá, hogy a IV. sz. vágány mellett levő kijáratú jelző jelzése sárga-zöld, míg a III. sz. vágány (ahol haladt) mellett levő kijáratú jelző jelzése vörös. A sebességmérő regisztrátumon ezt követően gyorsfékezés látható és egyidejűleg a jelzőkürttel hangjelzést volt hallható. A „Megállj” állású kijáratú jelzőt a vonat kb. 7 km/h-val meghaladta, de még a vágányútban levő, első érintett váltó előtt megállt. A 2378 sz. vonat a gyorsfékezéstől a megállásig kb. 300 méter utat tett meg. Pár másodperc elteltével a IV. sz. vágányról kihaladó vonat mozdonya oldalról, a vezérlőkocsi jobb oldali első utastér feljáró ajtajának ütközött.

Göd állomás V3 jelű, továbbhaladást tiltó jelzési képet mutató kijárat jelzőjének meghaladása és a vonatok összeütközése emberi tényezőre vezethető vissza, azért következett be, mert

- a menetrend szerint megálló vonat a kijelölt helyen nem állt meg, annak ellenére, hogy rendkívüli áthaladtatás nem történt,
- a III. sz. vágányra bejáró 2378 sz. vonat mozdonyvezetője a IV. sz. vágány kijárat jelzőjének jelzését magára vette, és elhaladt a V3 jelű, továbbhaladást tiltó jelzési képet mutató kijárat jelző mellett,
- a IV. sz. vágány egyéni kijárat jelzője - az F.2. Forgalmi Utasítás 15.18.10. szabályával ellentétes módon – úgy lett továbbhaladást engedélyező állásba állítva, hogy a III. sz. vágányra bejáró vonat nem állt meg.
