**KÖZLEKEDÉSBIZTONSÁGI
SZERVEZET**

ZÁRÓJELENTÉS

**2011-618-5
Váratlan vasúti esemény**

Jelzőmeghaladás

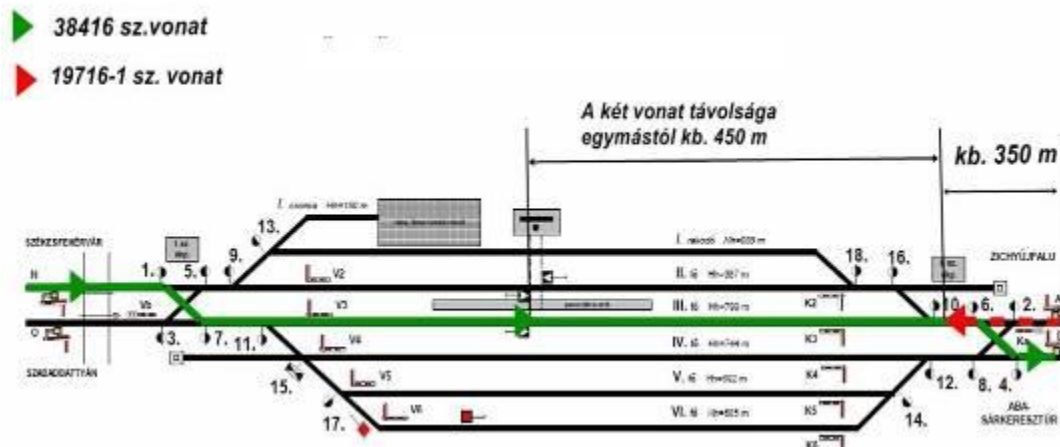
5. sz. ábra: A két vonat távolsága

A két vonat távolsága egymástól kb. 450 m volt. (5. sz. ábra)

6 sz. váltó előtt megállni már nem tudott, rácsúszott és felvágta azt, majd megállt. A vonat megállása után a váltókezelő visszament az őrhelyre és telefonon közölte a forgalmi szolgálattal, hogy állítsa meg a 38416 sz. vonatot, majd tájékoztatta a 19716-1 sz. vonat helyzetéről. A forgalmi szolgálattal közölte a váltókezelővel, hogy a 38416 sz. vonatot már megállította. A két vonat 16 óra 13 perckor egymástól kb. 450 m távolságban állt meg.

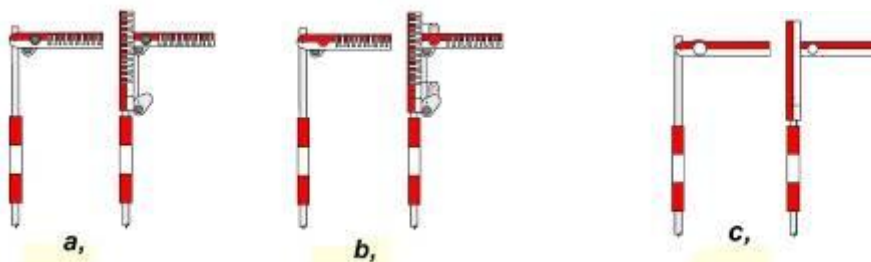
Nappal egy jelzőkar vízszintesen az árbocból jobbra (**a. ábra**), sötétben egy vörös fény (**b. ábra**). Fényvisszaverős kialakításnál nappal és sötétben egy jelzőkar vízszintesen az árbocból jobbra (**c. ábra**).

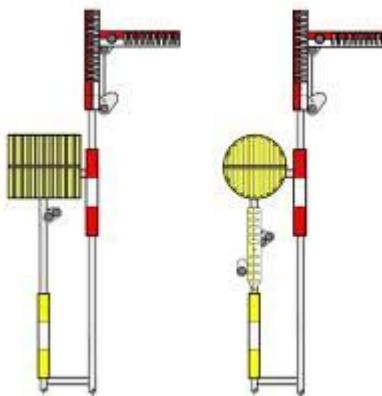
Az alak kijárat jelző előjelzője elhelyezhető az alak bejárati jelző árbocán is.

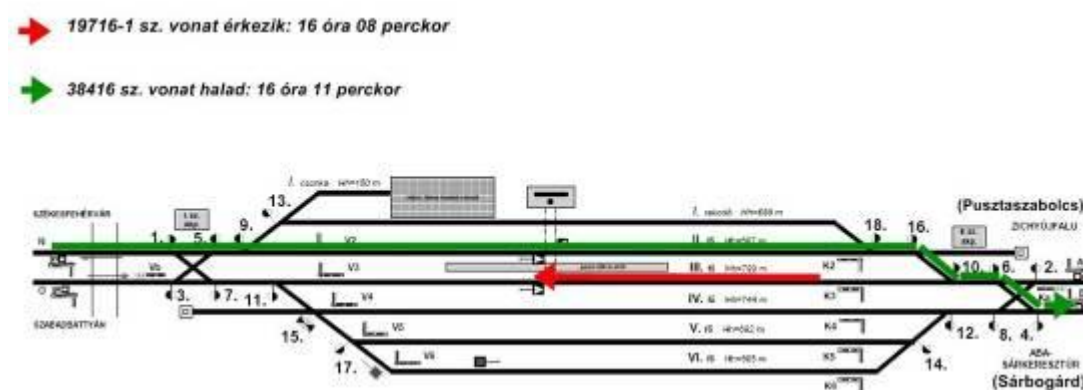
6. sz. ábra: A vonatok keresztje a menetrend szerint

A 19716-1 sz. vonat Pusztaszabolcs állomásról indul 15 óra 46 perckor és 16 óra 08 perckor érkezik, Börgönd állomás III. sz. vágányára ahol megáll és megvárja a menetrend szerint közlekedő 38416 sz. vonatot. (A menetrendeket lásd 1.1. pont)

A 38416 sz. vonat Székesfehérvár állomásról menetrend szerint 16 óra 01 perckor indul és 16 óra 11 perckor halad Börgönd állomás II. sz. vágányán Sárbogárd irányába. (6. sz. ábra)

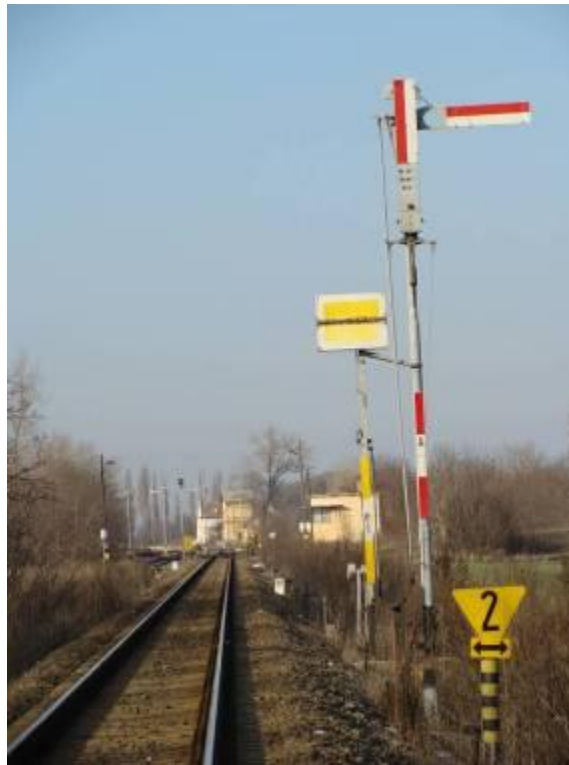
7. sz. ábra: Az „A” jelű Megállj! állású bejárat jelző, amit a 19716-1 sz. vonat meghaladt.

A mozdonyvezető megítélése szerint a villamos fűtés bekapcsolása és a műszerek figyelése közben haladt el az „A” jelű bejárat jelző mellett, és eszébe jutott, hogy az előjelzőn arra utaló jelzés volt, hogy a bejárat jelzőn Megállj! jelzés várható (9. sz. ábra), ezért fékezni kezdett. Amikor meglátta a mozdonyvezető, hogy a váltókezelő Megállj! kézi jelzést ad, azonnal gyorsfékezett, de ennek ellenére a neki helytelenül álló 6 sz. váltót felvágta, majd megállt a 38416 sz. vonat vágányútjában. Az „A” jelű bejárat jelzót kb. 350 m-rel haladta meg. A menetíró regisztrátum és az MFB adatai alapján a 19716-1 sz. vonat 16 óra 13 perckor állt meg.

Börgönd állomás „A” jelű, továbbhaladást tiltó jelzési képet mutató bejáratú jelzőjének meghaladása emberi tényezőre vezethető vissza.

Az eset azért következett be, mert a 19716-1 sz. vonat mozdonyvezetője a bejáratú jelző jelzési képét nem vette figyelembe. Ennek következtében a továbbhaladást tiltó állású bejáratú jelző mellett vonatával elhaladt, s a szolgálati hely 6 sz. váltóját felvágva a 38416 sz. vonat részére beállított vágányútba került, majd megállt.
