KÖZLEKEDÉSBIZTONSÁGI
SZERVEZET

ZÁRÓJELENTÉS

**2011-622-5
VÁRATLAN VASÚTI ESEMÉNY**

**Albertfalva
2011. december 13.**

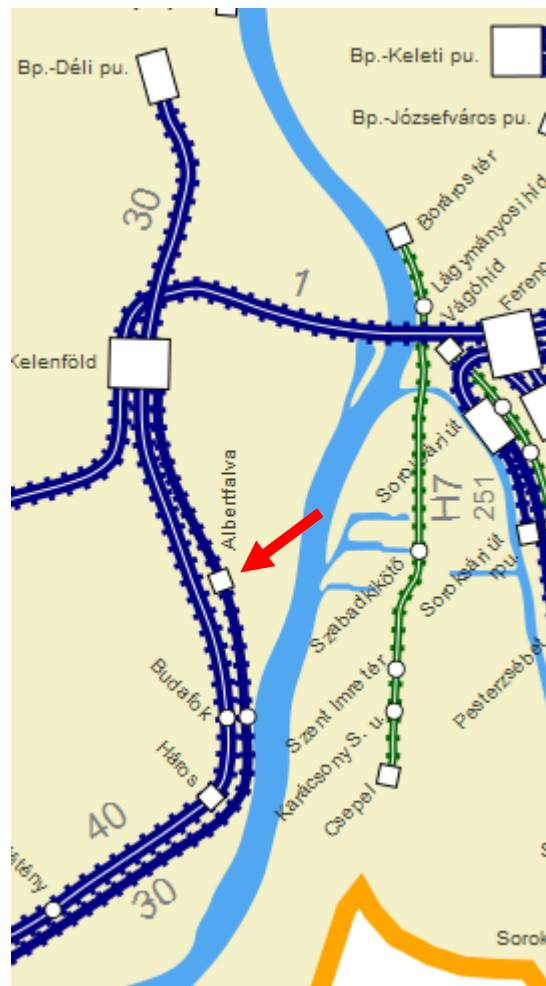
1. ábra Az esemény helyszíne

Az eset helye

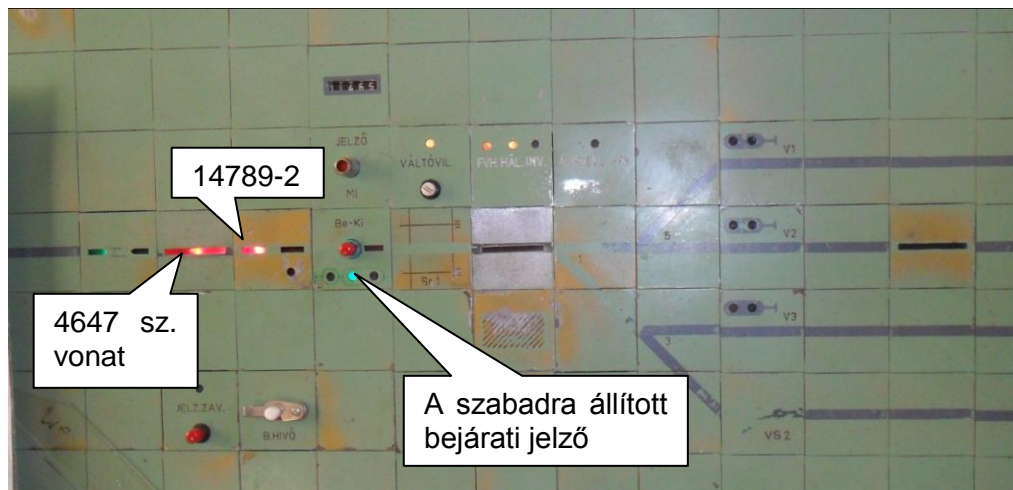
A forgalmi irodába visszaérve a 14789-2 sz. vonat vágányútváltját feloldotta, majd az előírt vágányút ellenőrzés (lásd 1.16.3) megtartása nélkül gépileg elrendelte a 4647 sz. vonat bejárat i vágányútváltjának beállítását a második vágányra. Időközben a 14789-2 sz. vonat az állomásról kihaladt. Az I. sz. állítóközpontban szolgálatot teljesítő váltókezelő, aki ekkor elmondása szerint egészségügyi okokból nem a szolgálat i helyén tartózkodott, belépett a szolgálat i helyiségbe, majd kezelte a biztosítóberendezést. A vágányút szabad voltáról, illetve a váltók használhatóságáról nem győződött meg. A vágányúti kallantyút elfordította, majd a vágányutat lezárta annak ellenére, hogy a vágányútban a behaladó vonat által csúccsal szemben érintett felvágott váltó volt. A forgalmi szolgálattevő feloldotta a bejárat i jelzőblokkot. A váltókezelő ekkor az íróasztalon elhelyezett kezelőpulthoz lépett, és kezelte a bejárat i jelzőt. A 14789-2 sz. vonat hiányát sem az ablakon kinézve, sem a kezelőpult visszajelentő fényeire pillantva nem észlelte, mert a TCS és a T2 térközben lévő vörös visszajelentő fényt a közeledő 4647 sz. vonatnak vélte.

5. ábra A biztosítóberendezés visszajelentő fényei
(a helyszíni szemle során készített felvétel)

A Vb véleménye szerint az esemény bekövetkezését nem gátolta volna meg, ha az állomási személyzet a 4647 sz. vonat bejárat i vágányútváltjának beállításakor az előírt módon meggyőződik a vágányút szabad voltáról, illetve az 5 sz. váltó használhatóságáról. Ugyanakkor az előírt ellenőrzés megtartása az esemény bekövetkezése kiderülésének idejét jelentősen lerövidíthette volna, ezáltal időt biztosítva a forgalmi személyzetnek további biztonsági tevékenységek (pl. Térköz
