ZÁRÓJELENTÉS

2012-009-6

SÚLYOS VÍZIKÖZLEKEDÉSI BALESET

**állóhajó
U-10248-30**

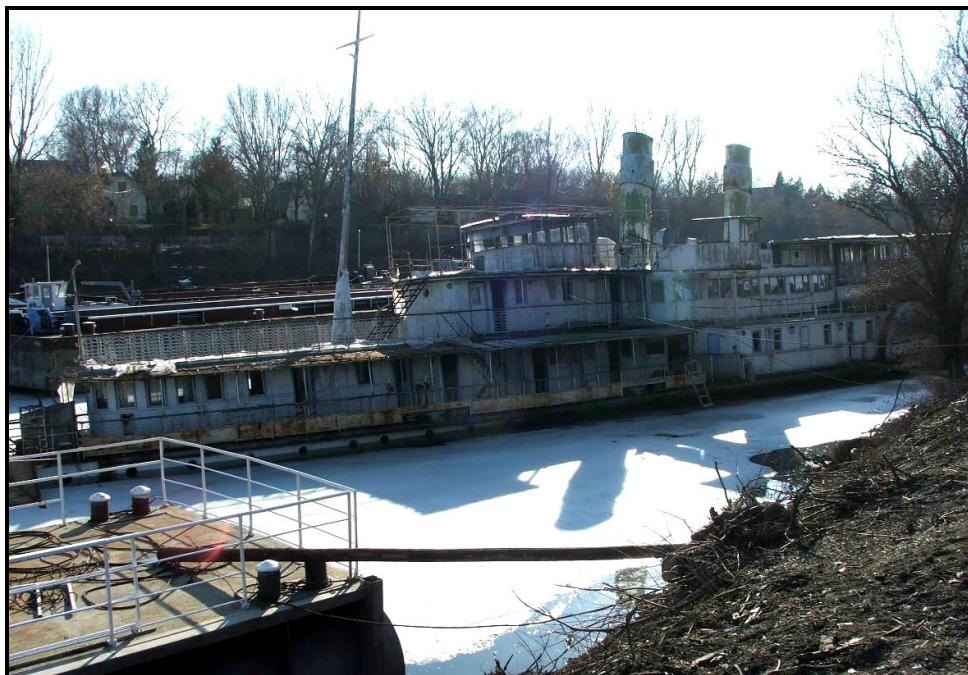
megkért üzemképességi vizsgálat alkalmával a hajózási hatóság olyan feltételeket írt elő, amelyet az akkori üzemeltető nem kívánt teljesíteni. Az állóhajónak azóta nincs érvényes okmánya. Az állóhajót bevontatták a tápéi teelő kikötőbe és azóta ott állt az öböl vége felé a part felőli oldalon. Az állóhajón 2000 óta csak igen csekély, minimális mértékű karbantartást végeztek, állapota nagyon leromlott. A hajót testen a vízvonallal felett néhány cm-rel repedések voltak. A 2012. február elején kezdődő tartós hideg, fagyos időjárás, valamint jégképződés az öbölben, a felépítményen lévő hótéherrel együtt olyan körülményeket teremtett, ami miatt a hajó a part mellett közvetlenül elsüllyedt, enyhén megdőlvén, a mederfenék vonalát követve.

1. sz. kép: a süllyedt Szöke Tisza az öbölben

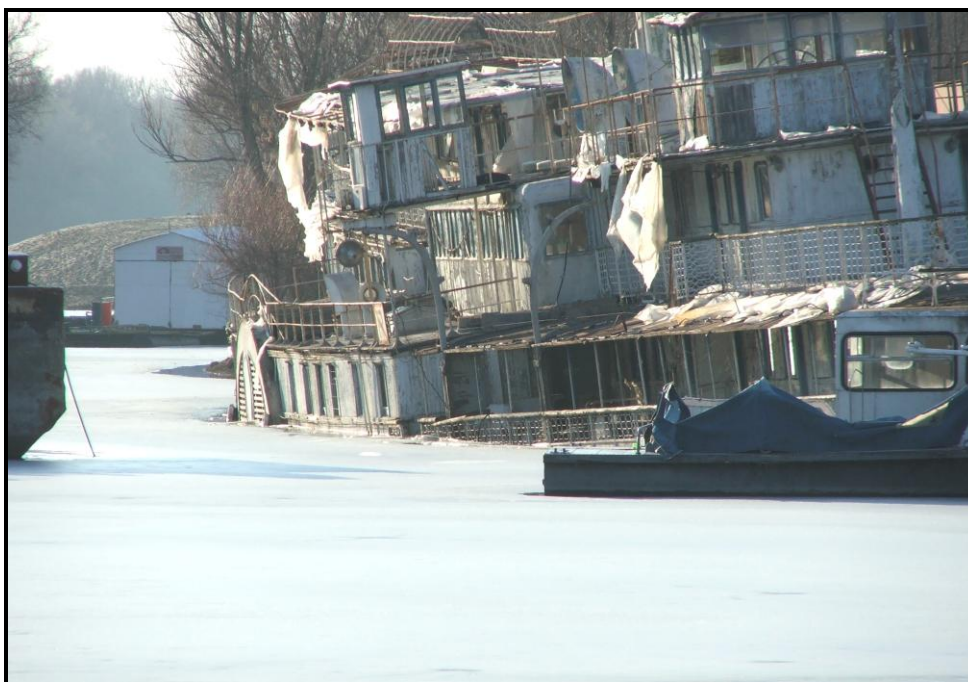
2. sz. kép: az állóhajó másik oldalról

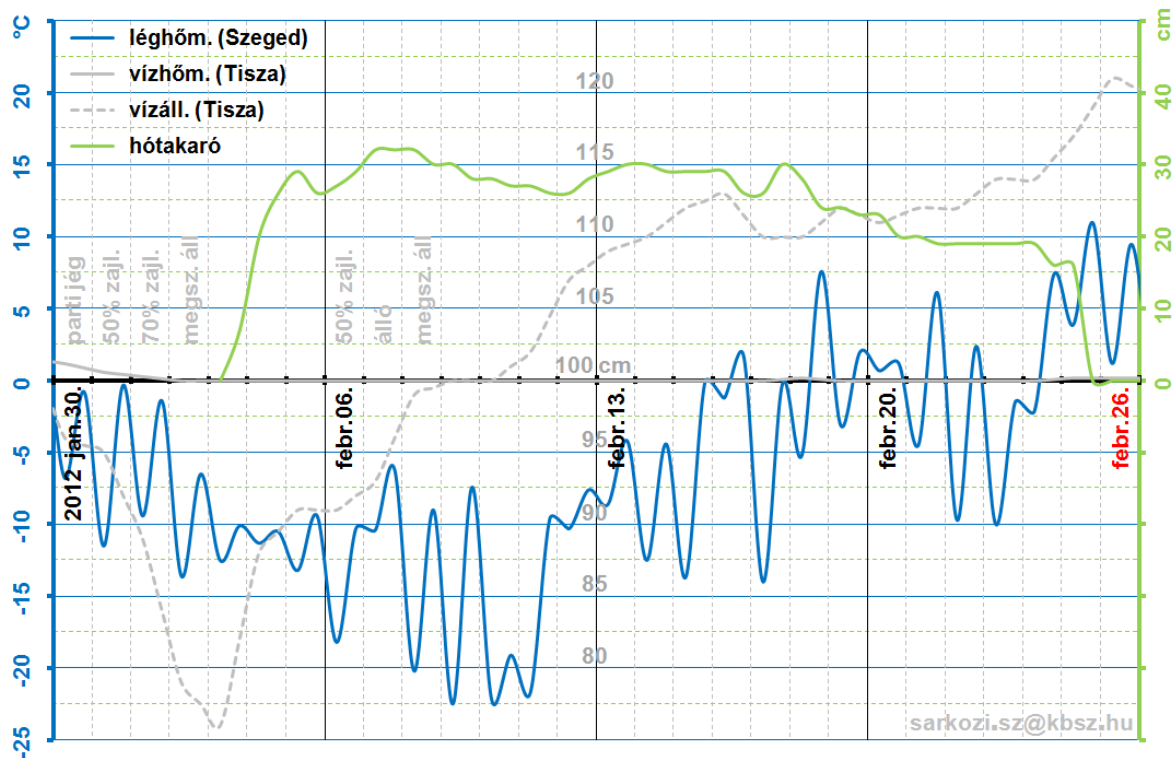
- Az időjárás februárban hideg fagyos télies volt, egészen február elejétől 23-ig. Február 24-től erős felmelegedés következett, a napi középhőmérséklet jelentősen megemelkedett, emiatt olvadás kezdődött. 2012. február 26-án kora délután 10 °C feletti csúcshőmérséklet volt a térségben. A víz hőmérséklete 1,5 °C volt a baleset napján.

A meteorológiai diagram az adott időszak hőmérsékleteiről, vízállásáról és hóhelyzetéről

- Az időjárási diagramból jól látható, hogy a hónap elejétől egészen 22-ig hideg télies, fagyos időjárás volt és 23-a után kezdődött egy hirtelen erős felmelegedés. A süllyedés napján 26-án a napi középhőmérséklet + 6 °C volt és

ez a jelentős hőmérséklet-különbség, felmelegedés, okozhatott olyan fagydugó kiolvadást valamely korábban elfagyott víz alatti kifolyó csőnél, vagy egyéb részen, ahol a fagydugó kiolvadása után a víz behatolhatott a hajótestbe.

- Az időjárási diagramból látható az is, hogy a hónap folyamán 20 - 30 cm-es hóvastagság volt a szegedi körzetben, és a hajó vízszintes felületein felhalmozódó jelentős mennyiségű hóteher súlyából adódó plusz terhelés okozhatott olyan merülés növekedést, amelynél a víz befolyhatott a vízvonal környékén lévő repedéseken.

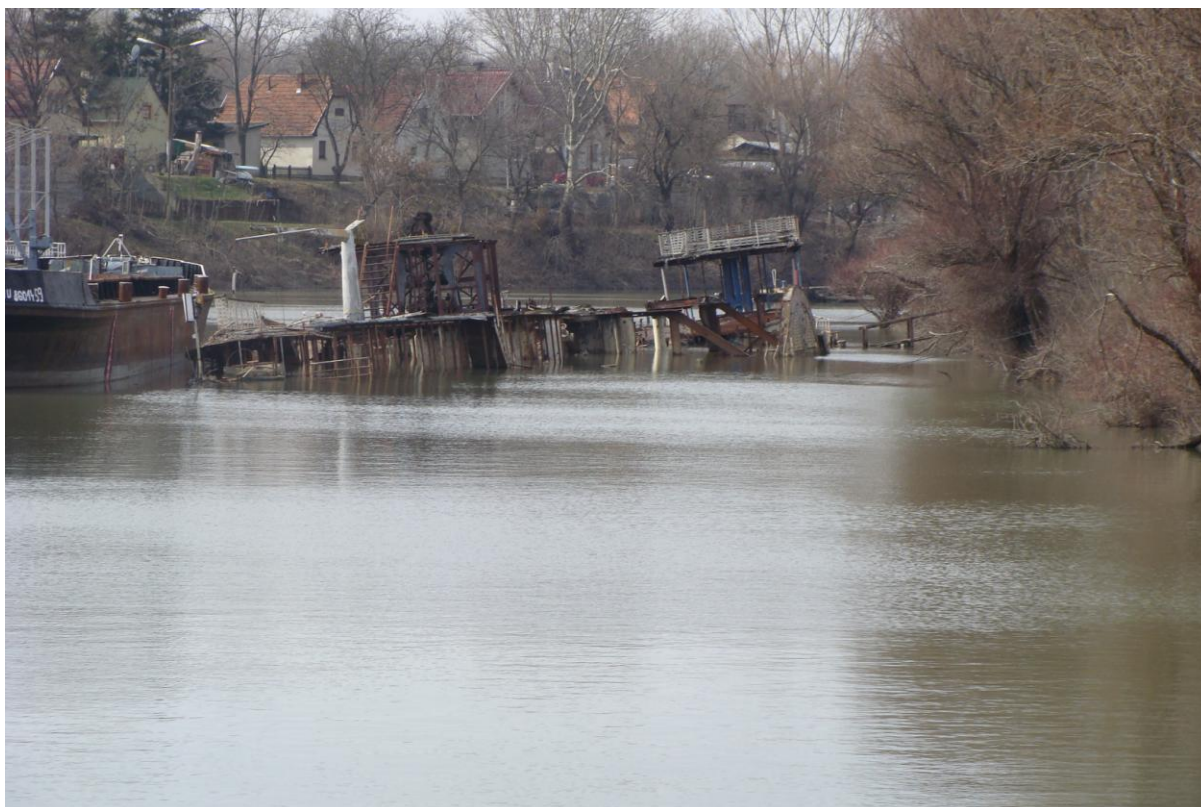
A Szőke Tisza állóhajó 2013. március 6-ai állapotában

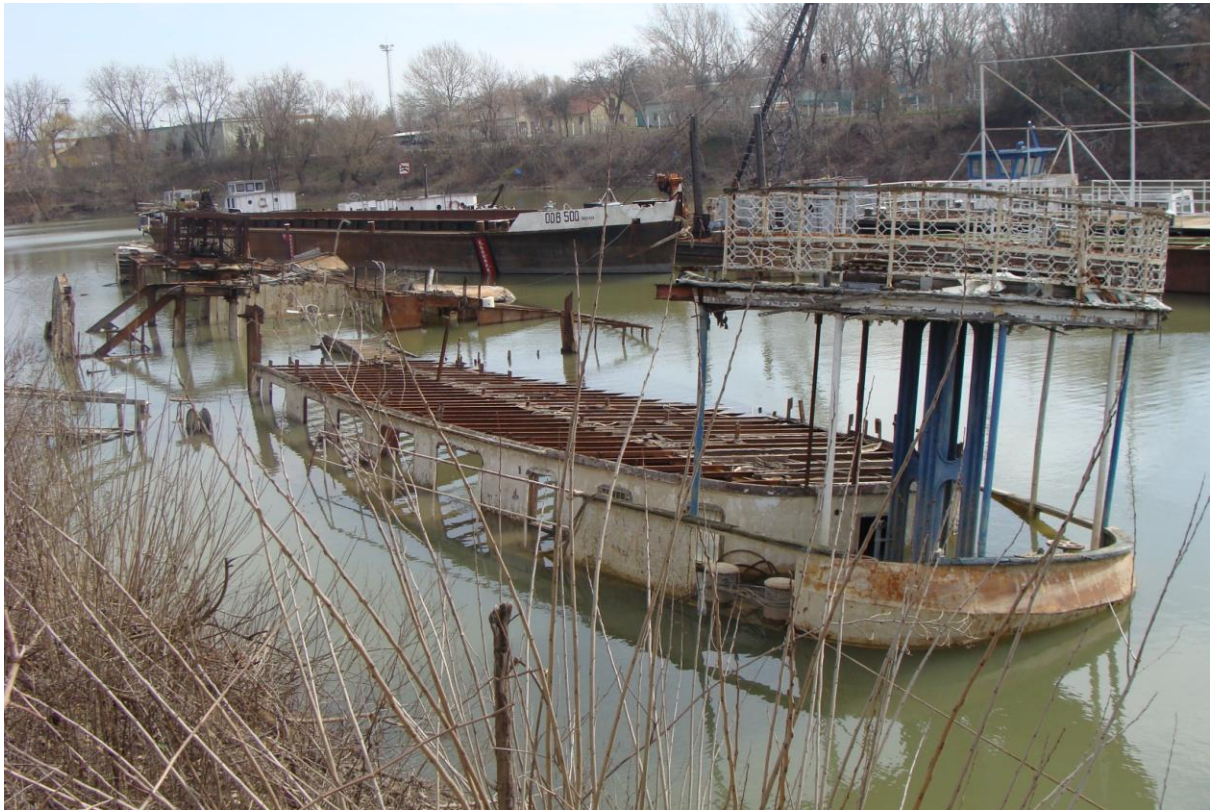
Az úszólétesítmény elsüllyedt. Bontása megkezdődött, amit időközben leállított az NFM.

A Szőke Tisza hátulról, a bontás leállítva
