**KÖZLEKEDÉSBIZTONSÁGI  
SZERVEZET**

## **ZÁRÓJELENTÉS**

**2012-011-6**

**NAGYON SÚLYOS VÍZIKÖZLEKEDÉSI BALESET**

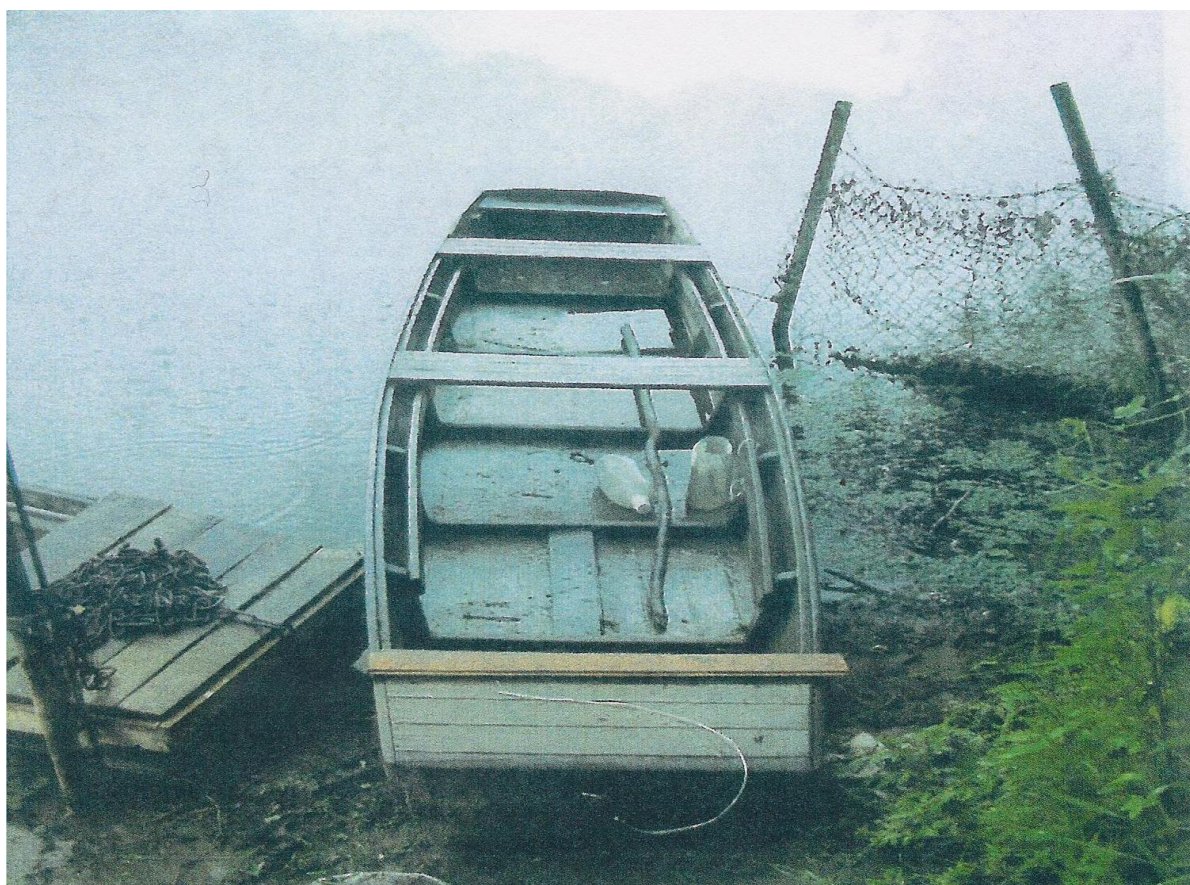
1. sz. fénykép: A balesetben érintett (ladik) csónak

A csónak, amit a két halász kölcsönkapott egy ismerősüktől, hajózásra alkalmatlan volt, mert a kötelező felszerelésekből csak 1 db evezőt helyettesítő fa lambéria volt a csónakban. Az adott csónak vezetése engedélyhez nem kötött.

A két halász a hal kiemelésénél a csónak jobb oldali hátsó részénél helyezkedett el. Amikor a csónak a billegés következtében erősen megdőlt, a víz a tartózkodási helyüknél, a csónak hátsó perménél folyt be. Miután a csónak far része megtelt vízzel, a csónak felborult, és a két halász a vízbe esett.

A csónakban a kötelező felszerelések közül csak 1 db evezőt helyettesítő kb. 1,3 m hosszú, 12 cm szélességű fa lambéria volt.
