**KÖZLEKEDÉSBIZTONSÁGI  
SZERVEZET**

## **ZÁRÓJELENTÉS**

### **NAGYON SÚLYOS VÍZIKÖZLEKEDÉSI BALESET**

**Mezőkövesd Cene bányató  
2012. március 17.**

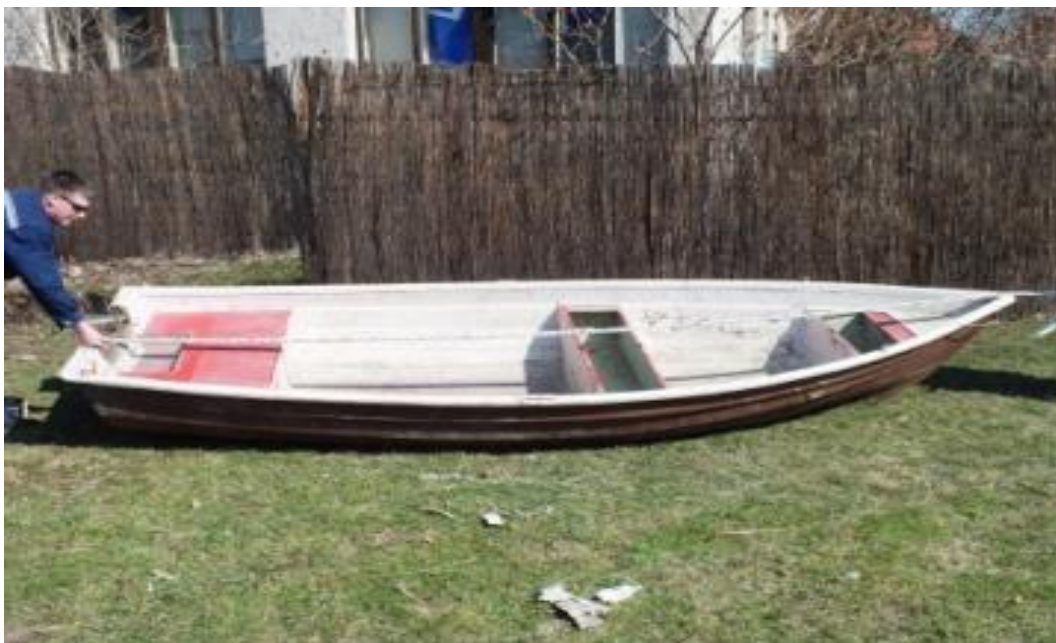
A baleset során a csónak nem sérült meg.

Hossza: 4,0 m Szélessége:1,5 m Oldalmagassága:0,45 m

2.ábra A balesetet szenvedett csónak.

A nyilvántartásba vételre nem kötelezett csónak kialakításánál fogva alkalmas volt ugyan a víziközlekedésre, de a kötelezően előírt felszerelésekből a benne tartózkodó személyek csak evezőt vittek magukkal. A csónakban tartózkodó egyik személynek - mivel nem tudott úszni – mentőmellényt kellett volna viselnie az előírásoknak megfelelően.

A túlélő személy nem tudta megmondani, hogy a csónak mitől borulhatott fel. A Vb úgy vélelmezi, hogy a halászháló kiemelése során mindkét személy a csónak ugyanazon oldalán tartózkodott és ennek következtében borulhatott fel a vízijármű.
