**KÖZLEKEDÉSBIZTONSÁGI
SZERVEZET**

ZÁRÓJELENTÉS

2012-048-5

VASÚTI BALESET

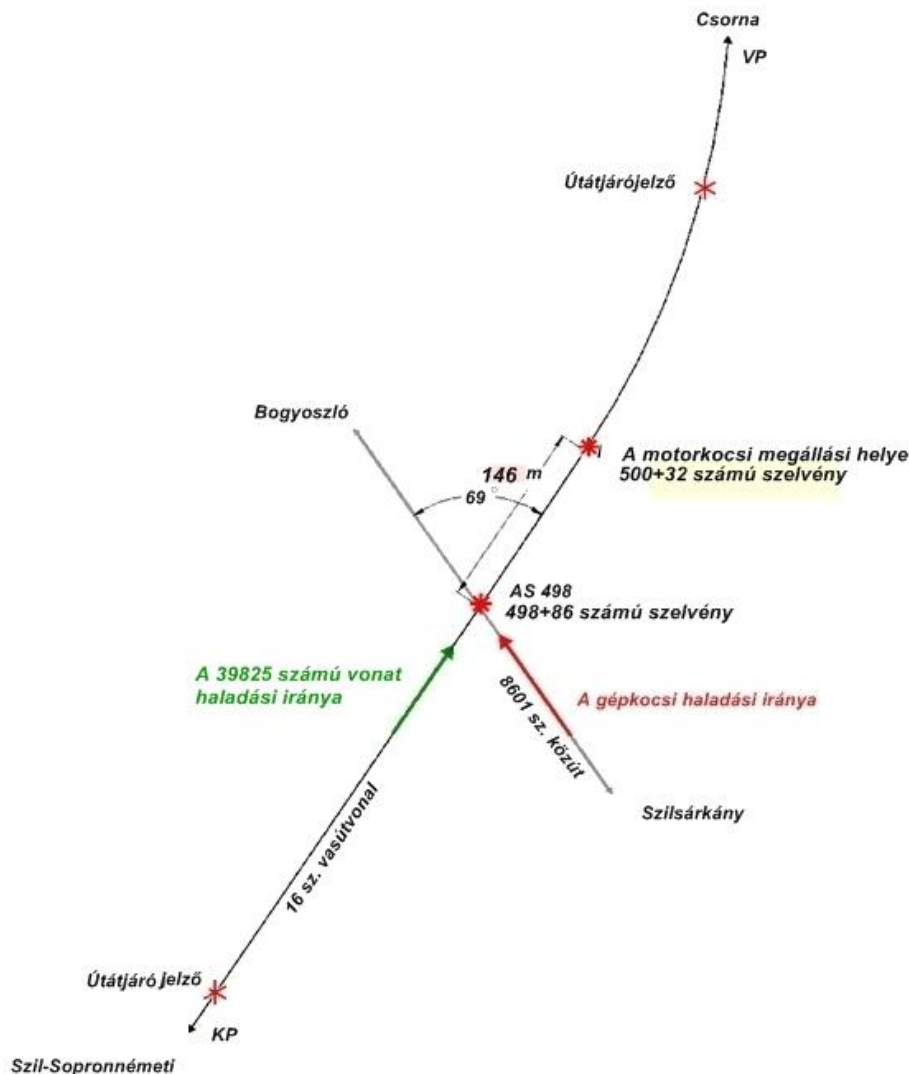
3. ábra: A baleset helyszínének torzított helyszínrajza

2012. január 25-én 13 óra 35 perckor, Szil-Sopronnémeti és Csorna állomások között az AS 498 jelű fénysorompóval biztosított útátjáróban a Szombathely és Csorna állomások között közlekedő 39825 sz. személyszállító vonat előtt a fénysorompó tiltó jelzése ellenére az útátjáróba hajtott egy Suzuki Swift személygépkocsi. A személygépkocsival a motorkocsi ütközött, majd 146 m hosszan toltta maga előtt az 500+32 sz. szelvényig. (3. ábra)

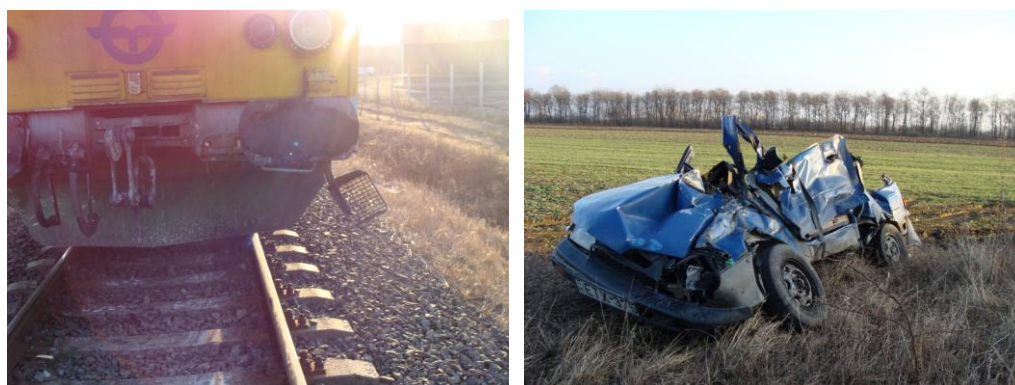
4. ábra: A balesetben megrongálódott motorkocsi és a totálkáros személygépkocsi

A vonatot továbbító GYSEV Zrt. 5047 501-1 psz. motorkocsija kisebb mértékben megsérült és szolgálatképtelenné vált:

- sarok lépcsők eldeformálódtak
- fővezeték és főlégtartály tömlők leszakadtak (4. ábra)

A Suzuki Swift személygépkocsi totálkáros lett. (4. ábra)

A személygépkocsi sérülése alapján a túlélés esélye minimális volt. (lásd 4. ábra)

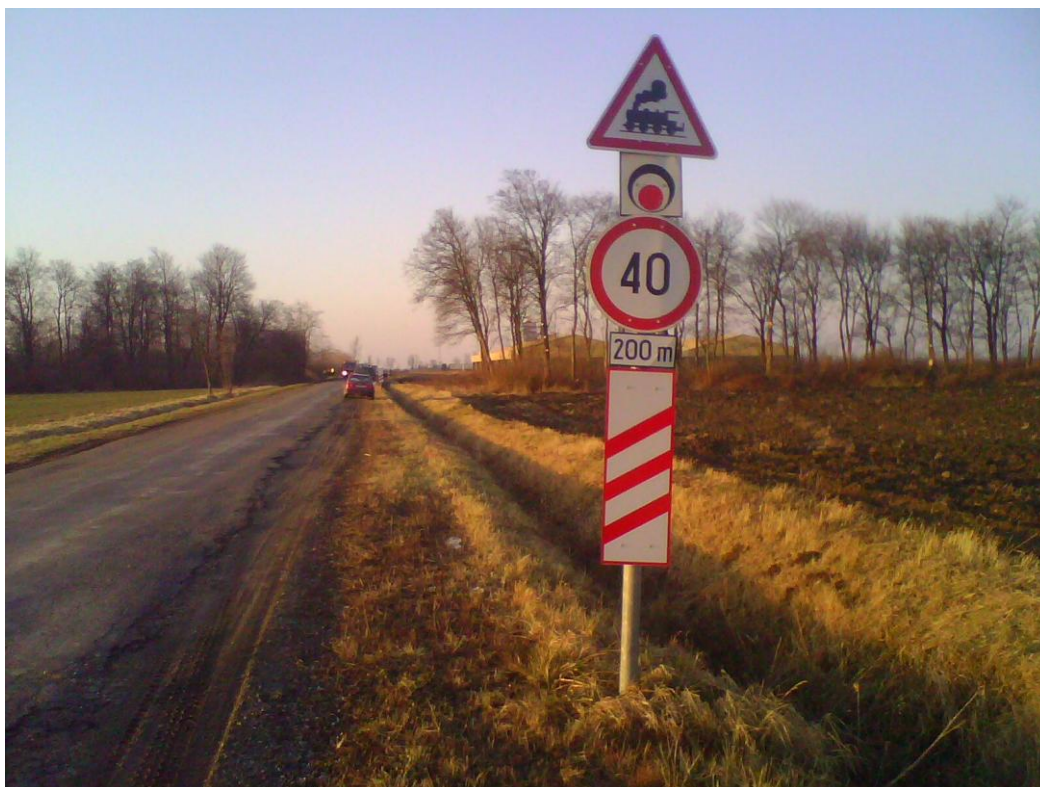
6. ábra: a közút vonalvezetése és az elhelyett jelzőtáblák

A közút felől a vasúti átjáróra figyelmeztető táblák mindkét irány felől sérülésmentesek, hiánytalanok (lásd 6. ábra, mely a balesettel azonos irányból készült):

- vasúti átjárót előjelző táblák,
- sorompó nélküli vasúti átjáróra figyelmeztető tábla, mely alatt a kiegészítő tábla jelzi, hogy az átjárót fénysorompó biztosítja,
- 40 km/h sebességkorlátozás,
- vasúti átjáró kezdete.

A teljes rálátási háromszög a vonat érkezési irányából fás, bokros terület miatt nem volt szabad. A csökkentett rálátási háromszög biztosítva volt. Az út egyenes vonalvezetése és a hiánytalanul kitűzött közúti jelzőtáblák teljes mértékben biztosították a fénySOROMPÓ jelzésének megfigyelhetőségét.

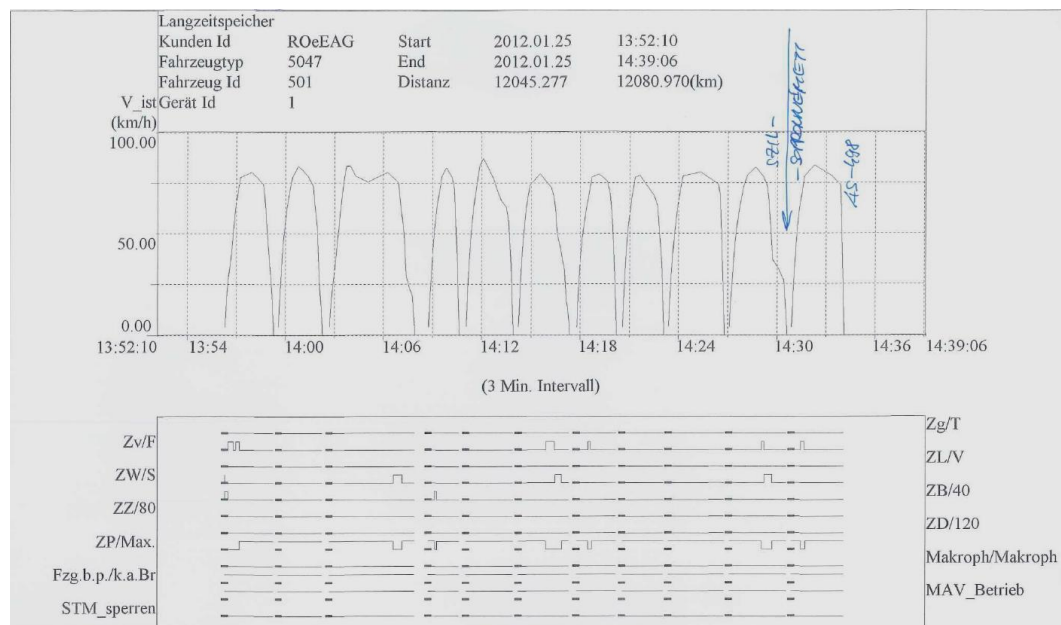
7. ábra: Az 5047 501-1 psz. motorkocsi menetíró regisztrátuma

Az 5047 501-1 psz. motorkocsin TELOC 2200 típusú elektronikus adatrögzítő üzemel. A regisztrátumot a 7. ábra mutatja.

A TELOC 2200 típusú elektronikus adatrögzítő berendezés belső órája 58 perc 51 másodpercet sietett, ugyanis nem történt meg a nyári időszámítás téli időszámításra való átállítása. (7. ábra)

Az elektronikus adatrögzítő berendezés adatai alapján, az - időeltérést figyelembe véve - a gyorsfékezést 13 óra 35 perckor kezdeményezte a mozdonyvezető, a vonat sebessége ekkor 74,13 km/h volt.

A vonat a gyorsfékezés kialakulásától követően 13 másodperc elteltével, 132 méter megtételét követően állt meg.
