**KÖZLEKEDÉSBIZTONSÁGI  
SZERVEZET**

## **ZÁRÓJELENTÉS**

**2012-050-6  
SÚLYOS VÍZIKÖZLEKEDÉSI BALESET**

**kisgéphajó  
H-28428-11**

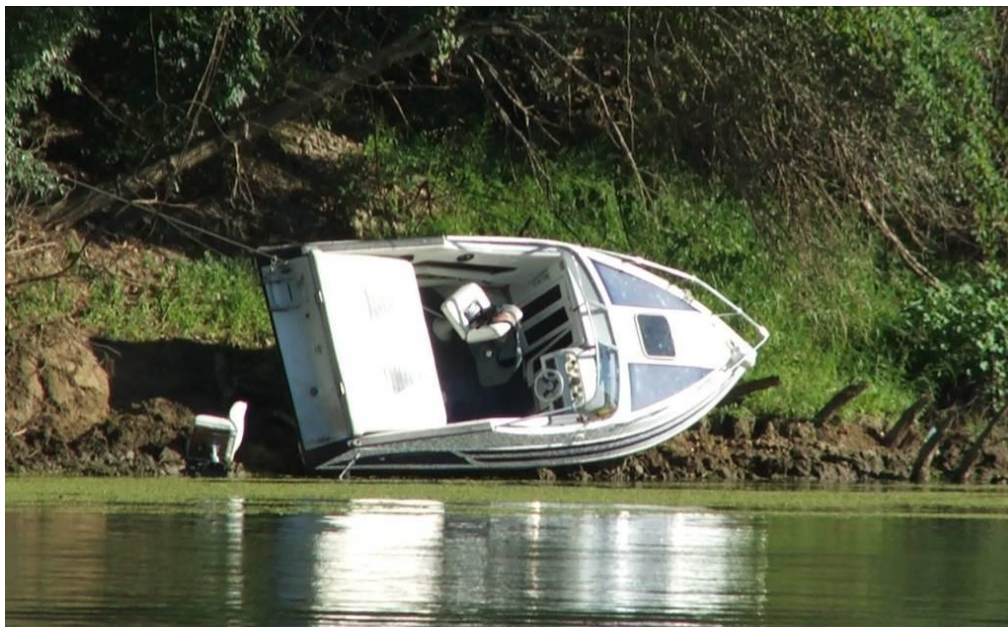
A kiscgéphajó helyzete a baleset után

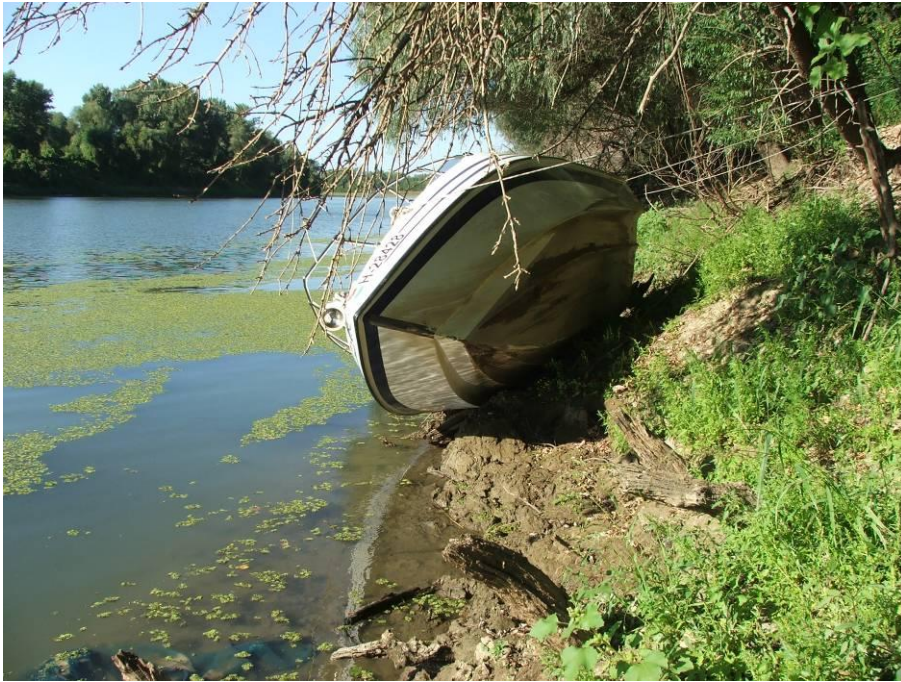
**A kisgéphajó helyzete a baleset után**

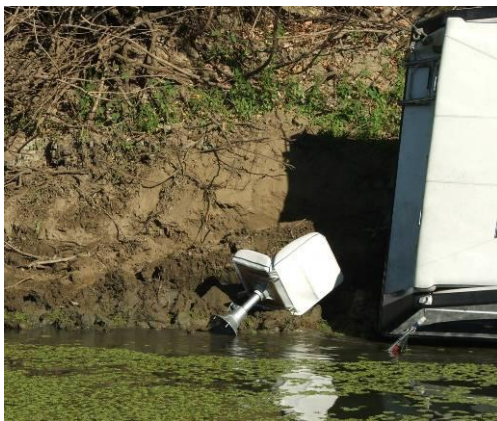
**A kiszakadt vezetőülés**

A kiscgéphajó úszóképes maradt, felületi karcoldások, bemaródások, apróbb sérülések keletkeztek a hajótesten és egy hajócsavar szárny sérült, amikor az altalajba ágyazódott. Az elől lévő fényszóró letört állapotban volt. Az első két ülés közül a vezető ülés kiszakadt a helyéről. A nemzeti lobogó a tartó szerkezettel együtt a hajó mellett a vízben volt található.

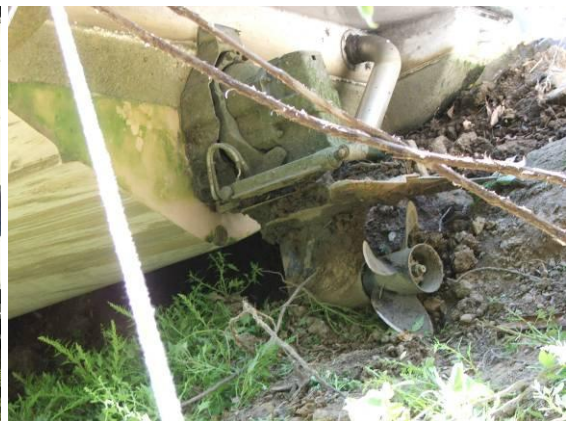
**A sérült hajócsavar**

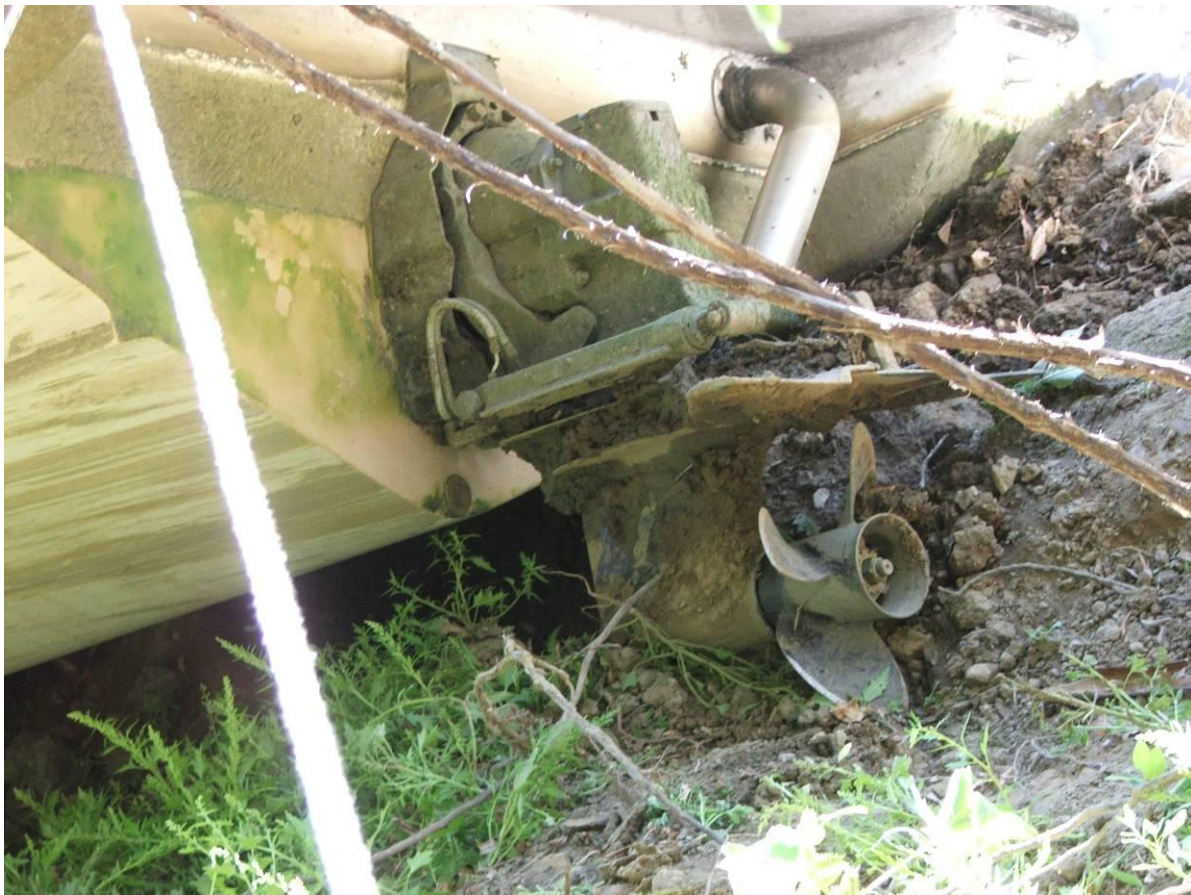
**A sérült hajócsavar**

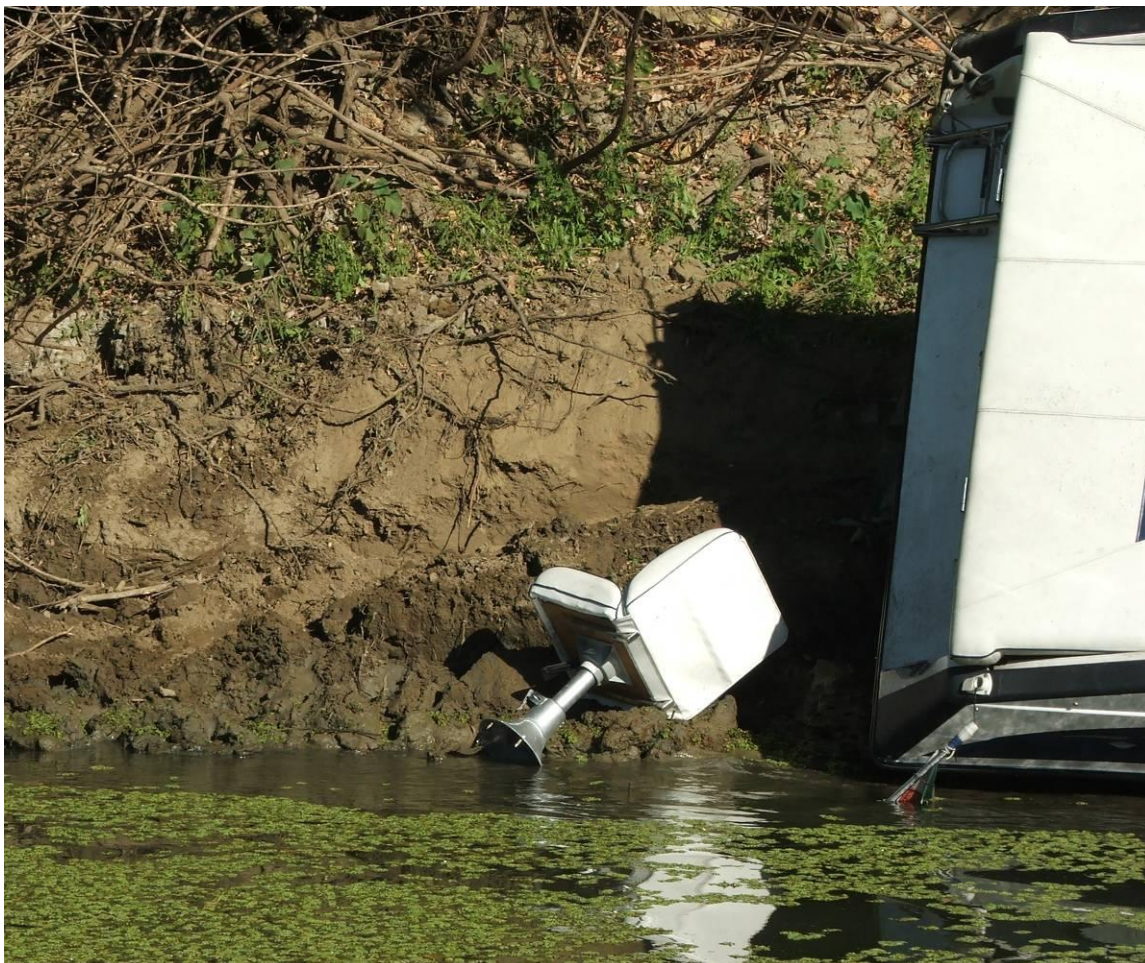
**A kiszakadt vezetőlés**
