**KÖZLEKEDÉSBIZTONSÁGI
SZERVEZET**

ZÁRÓJELENTÉS

**2012-179-5
VASÚTI BALESET**

**Tárnok állomás
2012. március 15.**

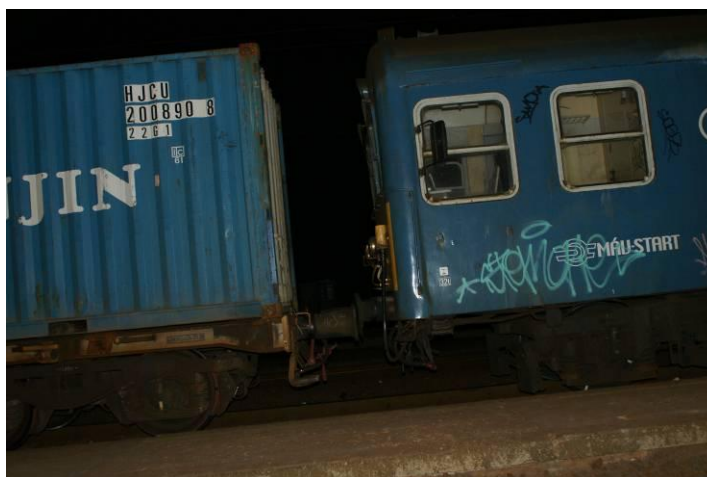
5. ábra A két vonat az ütközést és a megállást követően

A tehervonat 18 óra 45 perckor kb. 15 km/h sebességgel a személyvonat vezérlőkocsijának ütközött, mintegy 15 m-rel hátratulva azt, majd mindkét vonat megállt. Az ütközés következtében személyi sérülés nem történt, a járműveken rongálódás nem keletkezett.

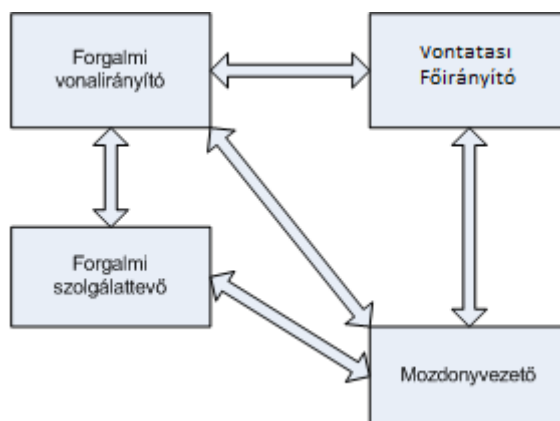
6. ábra A mozdonyvezető irányítási kapcsolatai

A mozdonyvezető munkáját a fentiekén túlmenően a vontatási főirányító is irányítja, akinek feladata, a megfelelő mozdony és mozdonyvezető biztosítása a vonatok továbbításához. A tehervonatok közlekedési sajátosságai következtében a mozdonyvezetők szolgálatai nem minden esetben kiszámíthatóak, gyakran az előre tervezettől eltérő vonatokat továbbítanak. Ennek következtében a tehervonatot továbbító mozdonyvezetők a leggyakrabban a vontatási főirányítóval kommunikálnak.

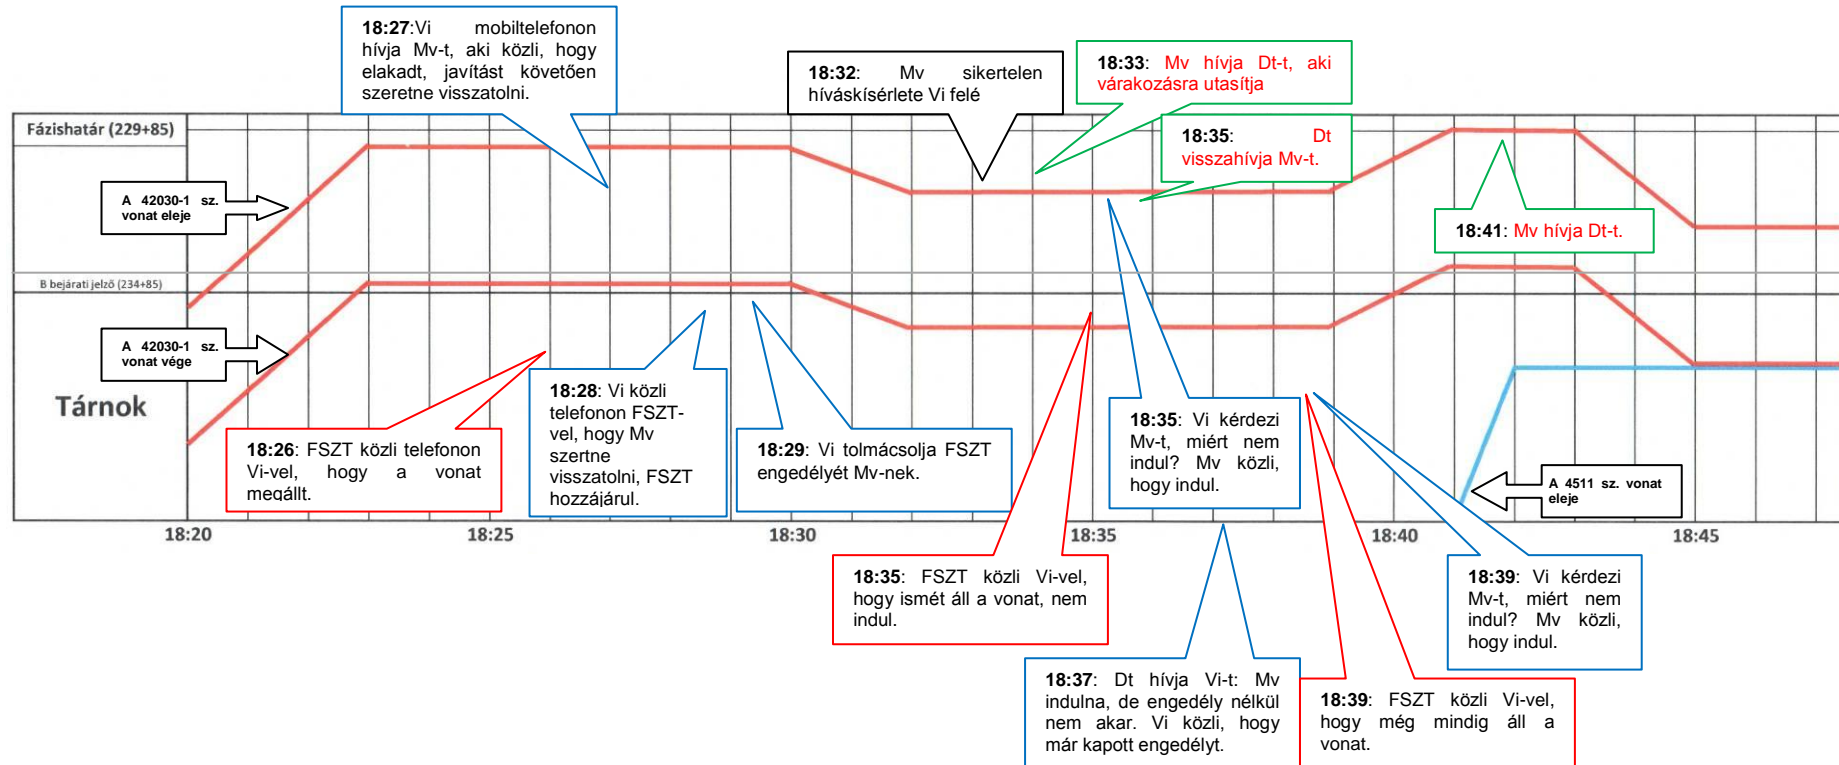
Az esemény lefolyását az alábbi hely-idő diagram szemlélteti.

Mv: mozdonyvezető, FSZT: Tárnok állomás forgalmi szolgálattelvője, Vi: Vonalirányító, Dt: Területi Vontatási Főirányító
A zöld keretes beszélgetések tartalma nem került rögzítésre.

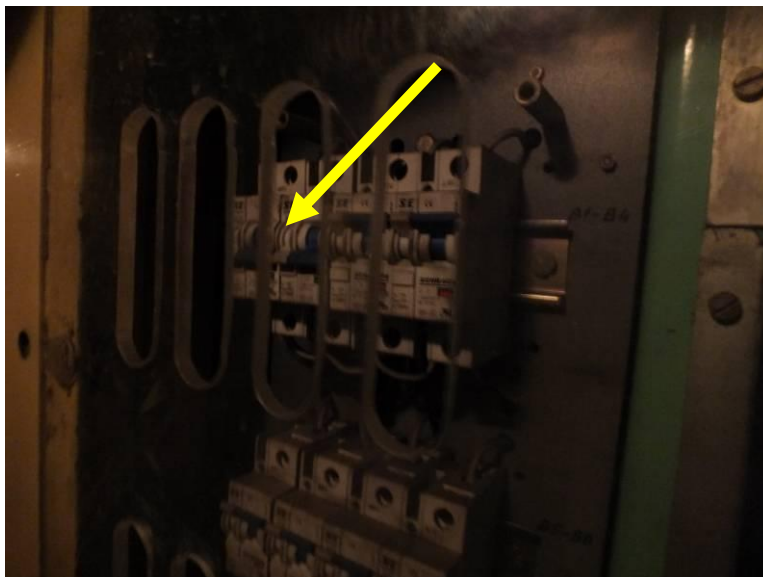
7. ábra A kikapcsolt kismegszakítók

A helyszíni szemle során a Vb megállapította, hogy a 91 55 0630 024-2 psz. mozdony főmegszakítójának kikapcsolását a mozdony T3 jelű szekrényében (segédüzemi egyenirányító) lévő kettő darab kismegszakító automatikus kikapcsolása idézte elő.

A helyszínen, a MÁV-TRAKCIÓ Zrt. képviselőjének közreműködésével lefolytatott működéspróba során az eseménysorozatot kiváltó hibát nem sikerült reprodukálni. A két kismegszakító a vontatómotorok szellőzőmotorjainak bekapcsolását követően bekapcsolva maradt.

A Vb bekérte a mozdonyon 2012-ben végzett karbantartások és időszakos vizsgálatok során feltárt működési zavarokat tartalmazó dokumentációt. Ez alapján megállapítható, hogy a mozdonyt 2012 januárjában (mintegy két hónappal az esemény bekövetkezése előtt) kellett a segédüzemi egyenirányító hibája miatt javítani, hasonló beavatkozásra az esemény bekövetkezését követően a dokumentáció alapján nem volt szükség.

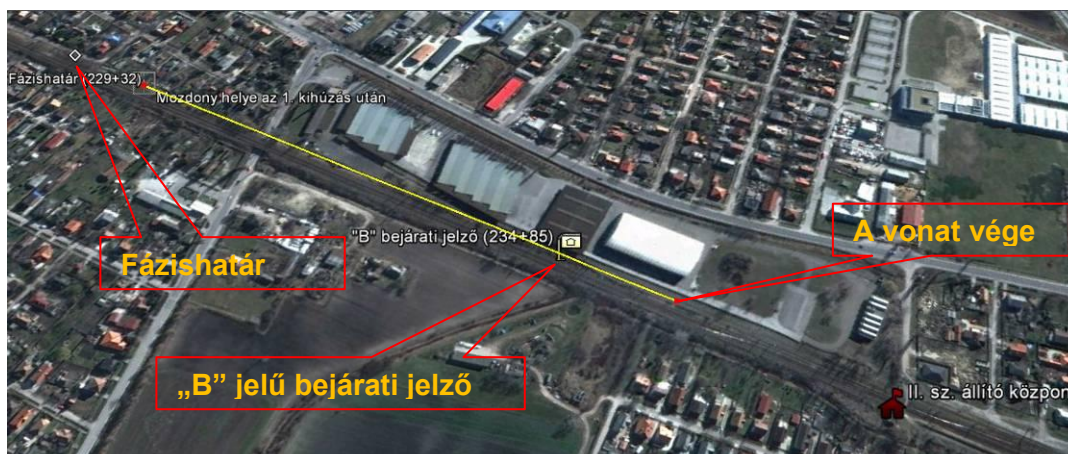
8. ábra A 42030-1 sz. vonat pozíciója az első megállást követően

A megálláskor a vonat vége még Tárnok állomás „B” jelű bejárati jelzőjén belül, az állomás területén állt, ezért a vonat kijáratí vágányútja nem oldódott fel.
