**KÖZLEKEDÉSBIZTONSÁGI
SZERVEZET**

ZÁRÓJELENTÉS

**2012-180-5
VÁRATLAN VASÚTI ESEMÉNY**

**Üllő állomás
2012. március 15.
2859 sz. vonat**

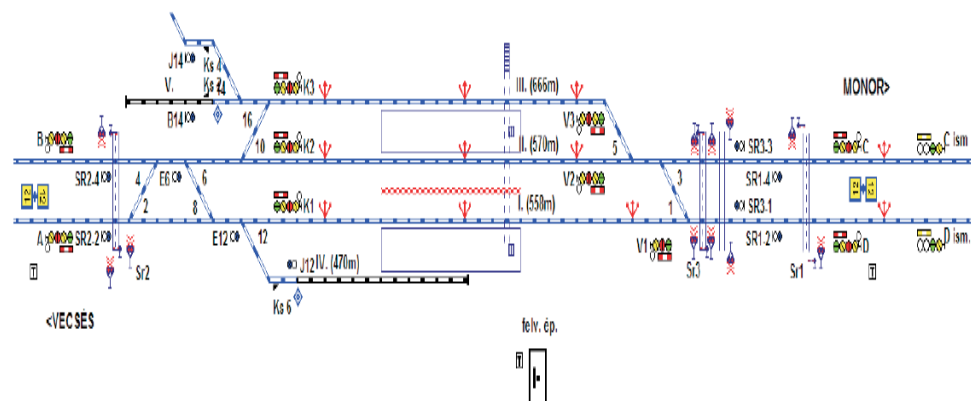
3. ábra: Üllő állomás helyszínrajza (Forrás: Útvonalkönyv)

Üllő állomáson a forgalmi szolgálattevő egyedül teljesít szolgálatot. A forgalmi iroda és a páratlan számú vonatok vontatójárműveinek megállási helye közti távolság mintegy 200 méter.

A szolgálati helyen a forgalmi iroda és a Budapest irányába közlekedő vonatok menetrend szerint megállási helye közötti távolság mintegy 200 méter. Abban az esetben, ha a vonat részére írásbeli rendelkezést kell kézbesíteni, akkor a forgalmi szolgálattevőnek a vonathoz kell mennie, s azt ott kell mind a vezető jegyvizsgálónak, mind pedig a mozdonyvezető részére kézbesítenie. Ennek időszükséglete jellemzően 4-6 perc, ami azt jelenti – tekintettel arra, hogy a szolgálati helyen a forgalmi szolgálattevő egyedül teljesít szolgálatot –, hogy a szolgálati hely a nagy forgalmú 100 sz. vasúti fővonalon ennyi ideig nem tud más vonatot fogadni.

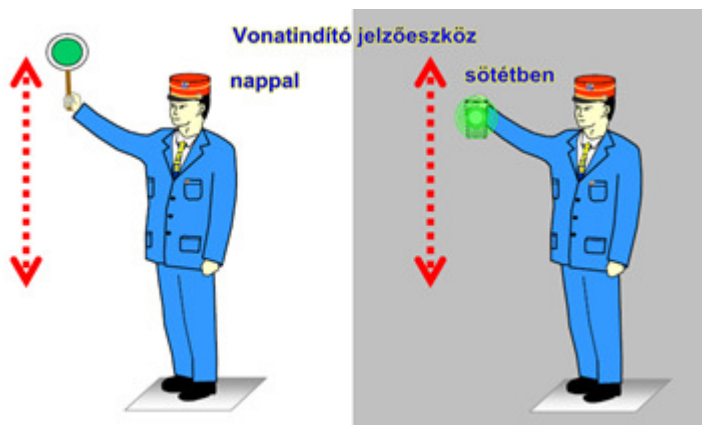
3. ábra: Felhatalmazás vonatindító jelzőeszközzel

15.17.1.2. Vonatindító jelzőeszközzel kell a mozdonyvezetőt felhatalmazni:

- kijárat jelző nélküli szolgálati helyeken valamennyi vonatnál;
- **használhatatlan vagy nem kezelt kijárat jelző esetén valamennyi vonatnál;**
- biztosított szolgálati helyek vágányairól olyan vágányúton kihaladó valamennyi vonatnál, amely vágányút mellett nincs egyéni-, csoport vagy közös kijárat jelző.

Az F.2. sz. Forgalmi Utasítás azonban úgy rendelkezik, hogy használhatatlan vagy nem kezelt kijárat jelző esetén a felhatalmazás a forgalmi szolgálattevő által történik. (1.16. pont)

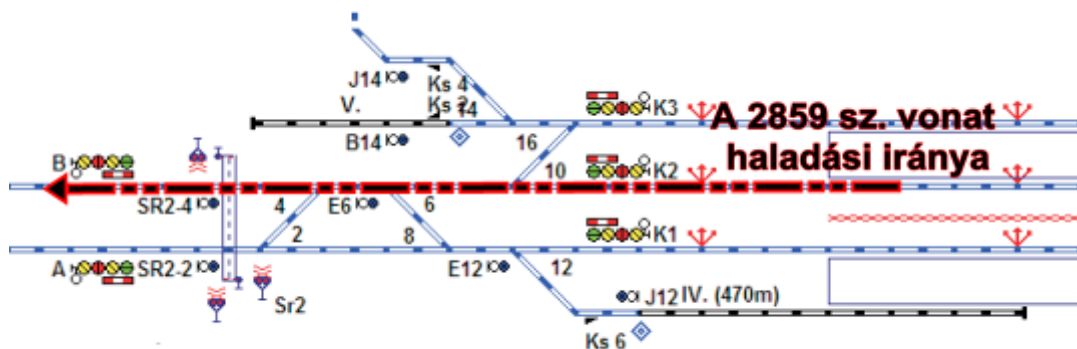
6. ábra: A vonat útja a szolgálati helyen

A 2859 sz. vonat **7 óra 06 perckor** elindult az állomásról. A továbbhaladást tiltó állású, „K2” jelű kijáratú jelző mellett a vonat mintegy 11 km/h sebességgel haladt el, s kihaladt Üllő és Vecsés állomások közé a helyes, bal vágányra.

A Vb rendelkezésére álló adatok alapján a vonat sebessége csak a szolgálati hely ellenirányú bejárat jelzőjének meghaladása után emelkedett 15 km/h fölé.
