**KÖZLEKEDÉSBIZTONSÁGI  
SZERVEZET**

## **ZÁRÓJELENTÉS 2012-354-5**

**Vasúti baleset**

**Lakitelek – Kiskunfélegyháza  
624+80 sz. szelvény  
2012. május 26.**

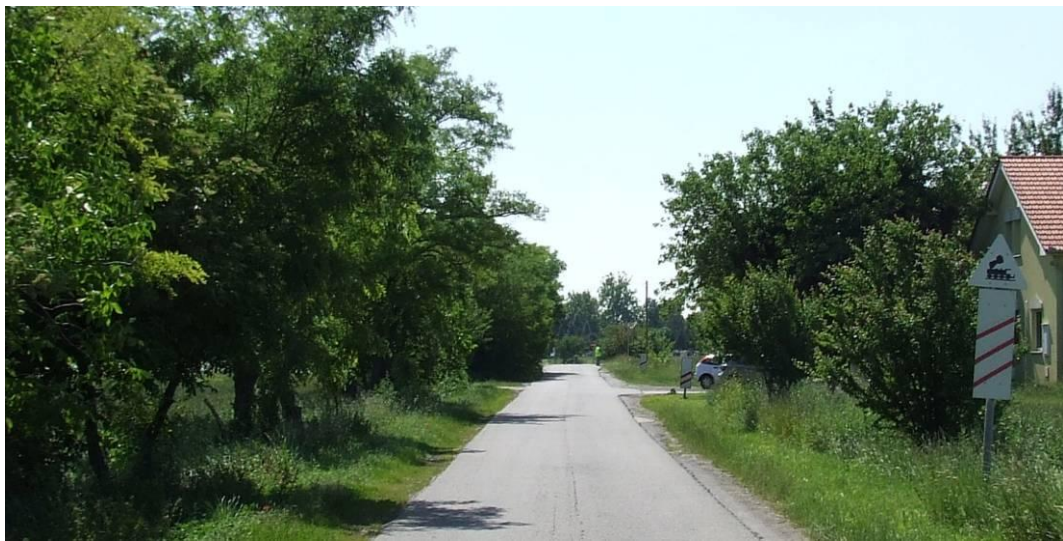
5. ábra: a közút vonalvezetése a balesetet szenvedett személygépkocsi érkezési iránya felől, valamint az elhelyezett jelzőtáblák

A Kiszegedi úton a „korlátozott sebességű övezet” (40 km/h) tilalmi jelzőtábla, valamint a vasúti átjáróra figyelmeztető táblák mindkét irány felől sérülésmentesek, hiánytalanok (lásd 5. ábra).

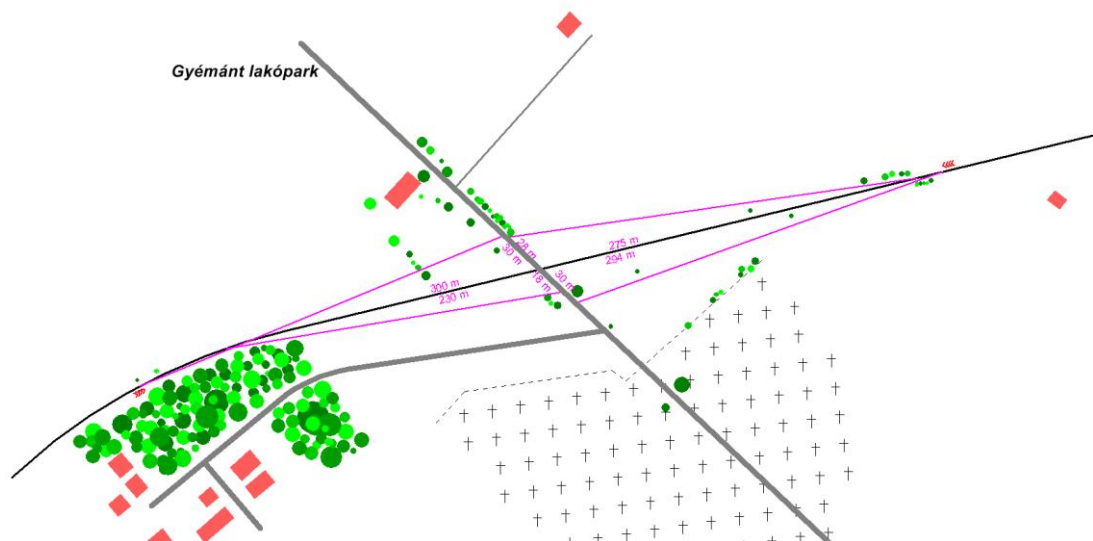
6. ábra: a rálátási háromszögek

Az útátjáróra rávezető út szélessége az útátjáróban 7 méter, aszfalt burkolatú. A csökkentett rálátási háromszög biztosítva van, a teljes rálátási háromszögek azonban nem, a rálátás csak a 6. ábra szerinti mértékben szabad.

Az ilyen útátjárókban előírt teljes rálátási háromszög a vonat érkezési irányából fás, bokros terület miatt nem volt szabad. (A csökkentett rálátási háromszög biztosítva volt.)

Az út egyenes vonalvezetése és a hiánytalanul kitűzött közúti jelzőtáblák az érkező vonat megfigyelhetőségét lehetővé tették. A vasúti pályán a vonat a szükséges 300 m helyett csak 275 m távolságban volt látható az úton közlekedők számára, az útátjárótól 30 m helyett 28 m távolságból.

A rálátási háromszögek biztosítása érdekében a fás, bokros terület gyérítése megtörtént.

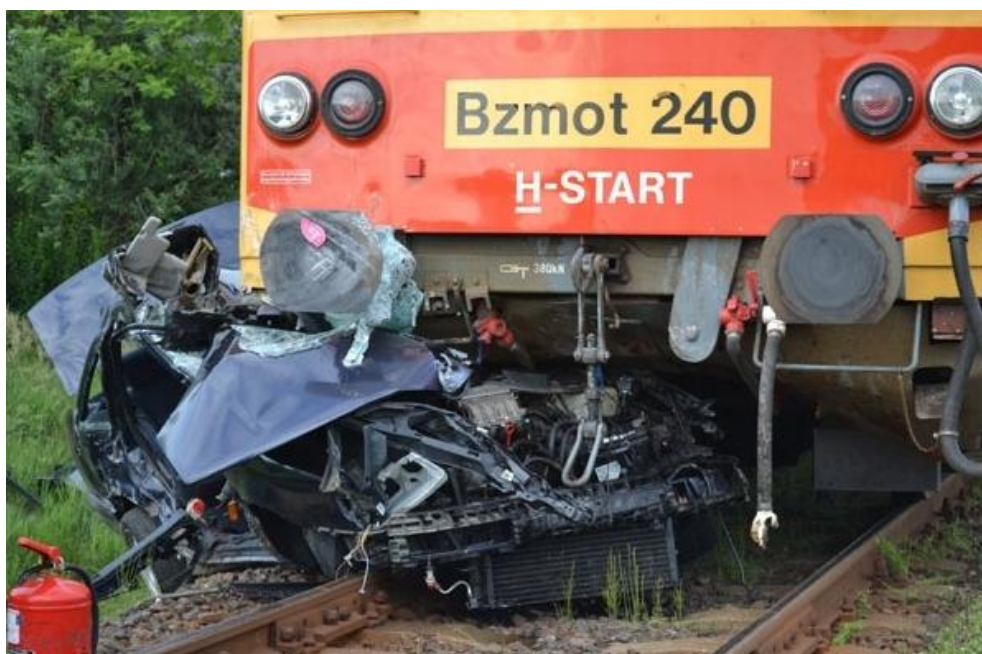
8. sz. ábra: A személygépkocsi sérülése (forrás: baon.hu)

A mozdonyvezető késedelem nélkül értesítette a mentőegységeket. A gépjármű vezetője az ütközés következtében fellépett intenzív erőhatások és a túlélési tér összenyomódása miatt, valamint a gépjárműben keletkezett alakváltozások (lásd 8. ábra) következtében olyan súlyos sérüléseket szenvedett, hogy a helyszínen életét veszítette. Életét azonnali orvosi beavatkozással sem lehetett volna megmenteni. A személygépkocsi utasának túlélését segítette a mentőhelikopteres szállítás.

A 37214 sz. személyvonat Petőfiváros megállóhelyről menetrend szerint 16 óra 11 perckor indult. Elindulás után a mozdonyvezető a vonat sebességét fokozatosan 60 km/h sebességig növelte. A vasúti pályára engedélyezett sebességet (60 km/h) és a vonatra engedélyezett sebességet (60 km/h) nem lépte túl. A mozdonyvezető – elmondása szerint – az útátjárótól kb. 60-70 méterrel észlelte, hogy neki jobbról egy személygépkocsi közelít a 624+80 sz. szelvényben levő közút-vasút szintbeli kereszteződés felé, ezért hangjelzést adott. Mivel a személygépkocsi sebessége változatlan maradt, a mozdonyvezető az útátjáró előtt kb. 30-40 méterrel gyorsfékezést kezdeményezett és folyamatosan hangjelzést adott. Az ütközést azonban a kis távolság és az alkalmazott sebesség miatt elkerülni nem tudta. A vonat az ütközést követően a 625+71 sz. szelvényben állt meg. A személygépkocsit a Bz motorkocsi maga alá gyűrve, a menetirány szerinti jobb oldalon 89 méter hosszan toltta. (A személygépkocsi sérülése 8. ábra)
