**KÖZLEKEDÉSBIZTONSÁGI
SZERVEZET**

ZÁRÓJELENTÉS

**2012-412-5
VASÚTI BALESET**

**Mezőfalva és Rétszilas állomások között
2012. június 24.
34716**

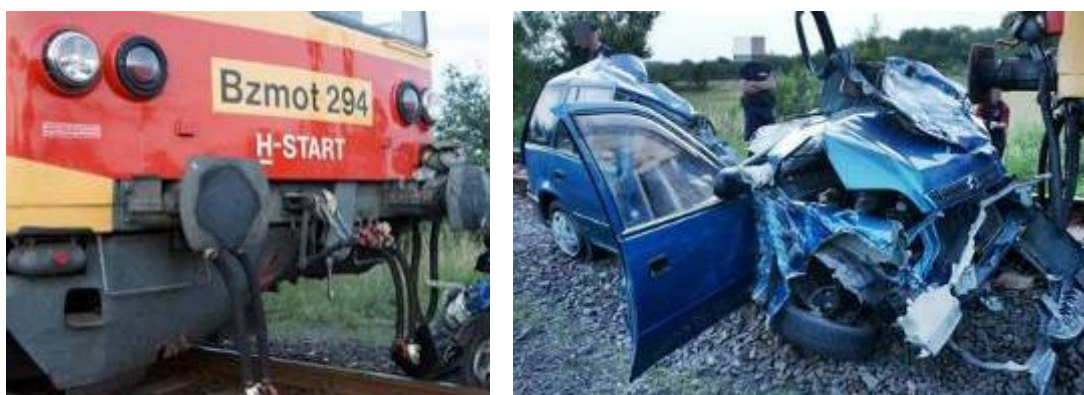
A 34716 sz. vonat motorkocsija megrongálódott, szolgálatképtelenné vált.

2. ábra: A motorkocsi és a személygépkocsi rongálódása az eset következtében

Az esetben részes személygépkocsi súlyosan megrongálódott, totálkárossá vált.

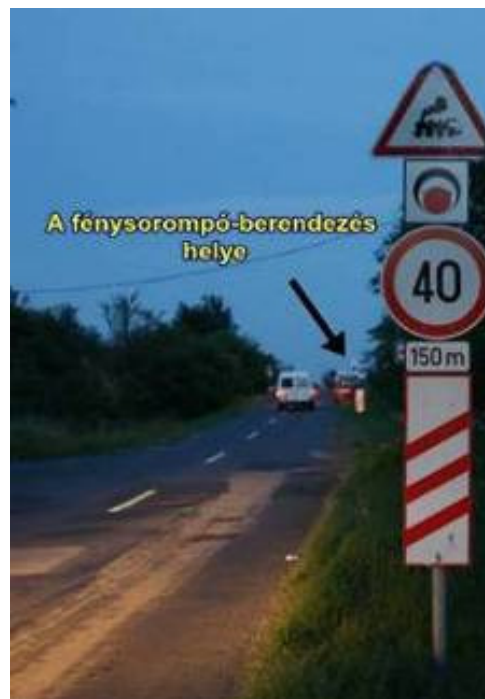
3.ábra: A fénySOROMPÓ észlelhetősége

A fénySOROMPÓ-berendezés jelzési képe a közút mentén elhelyezett első sávós távolságjelző táblától folyamatosan megfigyelhető. (3. ábra)

A helyszíni szemle során a Vb megállapította, hogy az AS156 jelű fénySOROMPÓ jelzőberendezése már az átjáróra figyelmeztető első sávós táblától folyamatosan megfigyelhető.

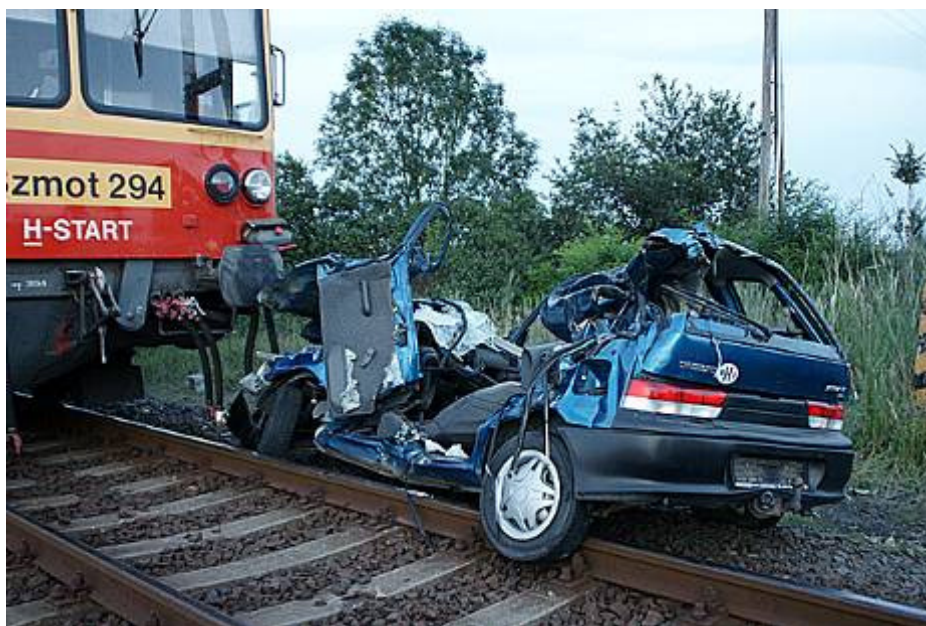
A balesetben részes gépjármű vezetője és a mellette helyet foglaló utasa az ütközés következtében a gépjármű utasterébe szorult. Számukra a baleset túlélésének esélye kicsi volt, a túlélési tér teljesen összenyomódott, ezen felül az ütközés következtében a szervezetük olyan erejű oldalirányú erőhatásnak és intenzív lassulásnak volt kitéve, mely halálos sérülést eredményezett.

4. ábra: A személygépkocsi összeroncsolódott utasteré

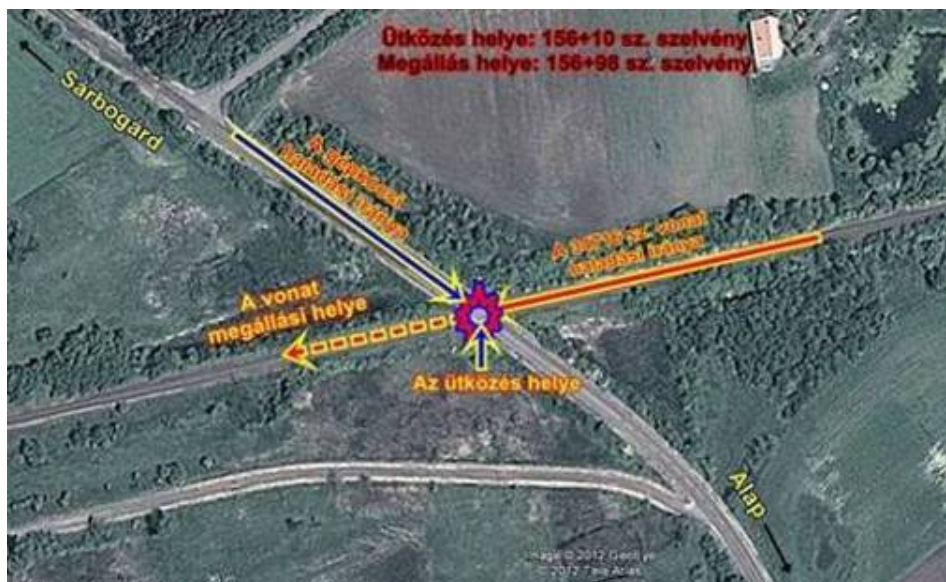
A mozdonyvezető elmondása szerint az útátjáró előtt kevesebb, mint 100 méterre észlelte, hogy a menet irányát tekintve jobb irányból egy személygépkocsi közelít a kereszteződésbe. Amikor észlelte, hogy a személygépkocsi nem áll meg, hanem behajt a szintbeli kereszteződésbe a mozdonyvezető gyorsfékekezést alkalmazott, de az ütközést elkerülni már nem tudta.

A regisztrátum kiértékelése során megállapítást nyert, hogy a 34716 sz. vonat sebessége az ütközés pillanatában mintegy 50-55 km/h volt.

5. ábra: Az eset helyszíne (Kép forrás: Google Earth)

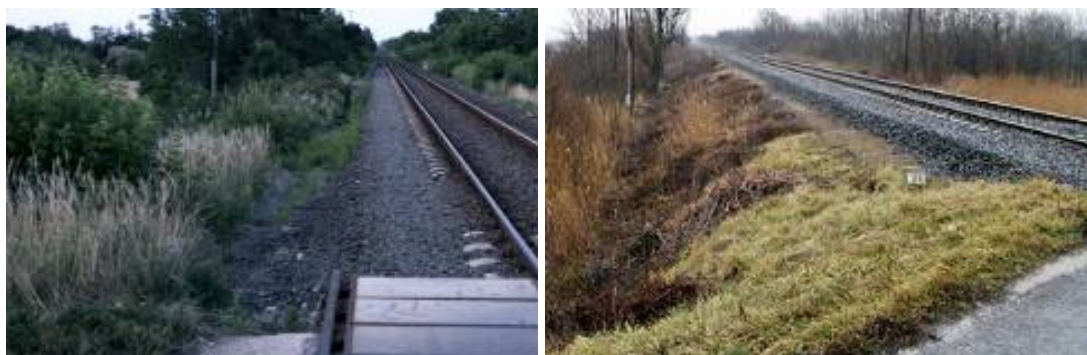
A rálátási háromszögek vizsgálata során a Vb megállapította, hogy a közút-vasút szintbeli kereszteződésben a csökkentett rálátási háromszögek - a növényzet szabadlátást korlátozó volta miatt – az eset időpontjában nem voltak biztosítva. A vasúti pálya beláthatósága a közeledő vonat irányába mintegy 150-200 méter volt.

Az eset körülményeit vizsgálva azonban a Vb arra a következtetésre jutott, hogy a csökkentett rálátási háromszög hiánya nem játszott szerepet az eset bekövetkezésében, mert a szintbeli kereszteződés felé közelítő vonat legfeljebb 50-100 méter távolságban volt abban a pillanatban, amikor a személygépkocsi behaladt a keresztezésbe, s ez a szakasz áttekinthető volt.

6. ábra: A szintbeli kereszteződés beláthatósága az eset napján és a növényzet ritkítása után

Az esetet követően a csökkentett rálátási háromszög biztosítása érdekében a növényzet ritkítását elvégezték. (6. ábra)

Az infrastruktúra működtetője az esetet követően saját hatáskörében intézkedett a csökkentett rálátási háromszög szabaddá tételére, ezzel javítva az útátjáró biztonságát.

A felülvizsgálat alapján határozatban kötelezték a MÁV Zrt. Pályavasúti Üzletág Pécsi Területi Központját arra, hogy a keresztezésben a csökkentett rálátási háromszöget a növényzet visszavágásával ismételten biztosítsa.
