KÖZLEKEDÉSBIZTONSÁGI
SZERVEZET

ZÁRÓJELENTÉS
2012-483-5
VÁRTLAN VASÚTI ESEMÉNY
Tárnok
2012. július 20.
4560 sz. vonat

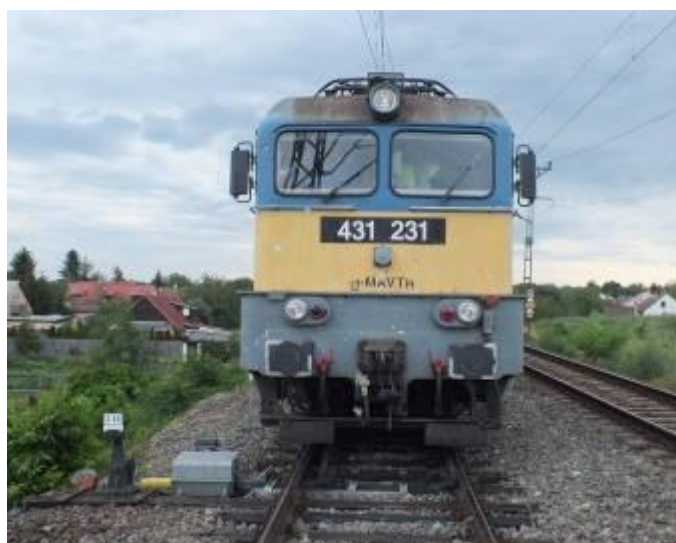
A váltón megállt személyvonat

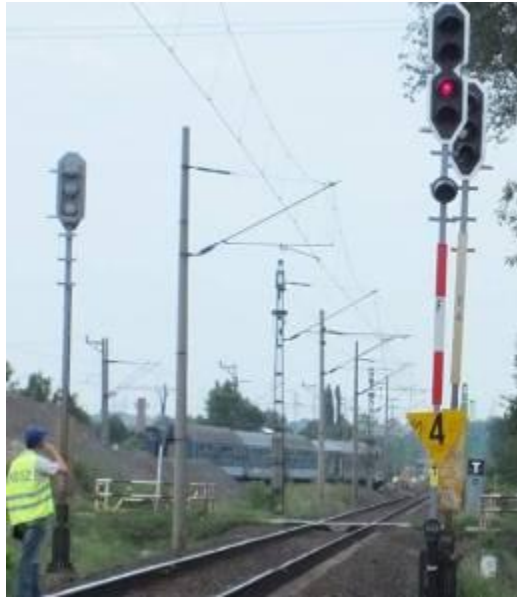
3. ábra: Az ideiglenes, "F" jelű bejárati jelző

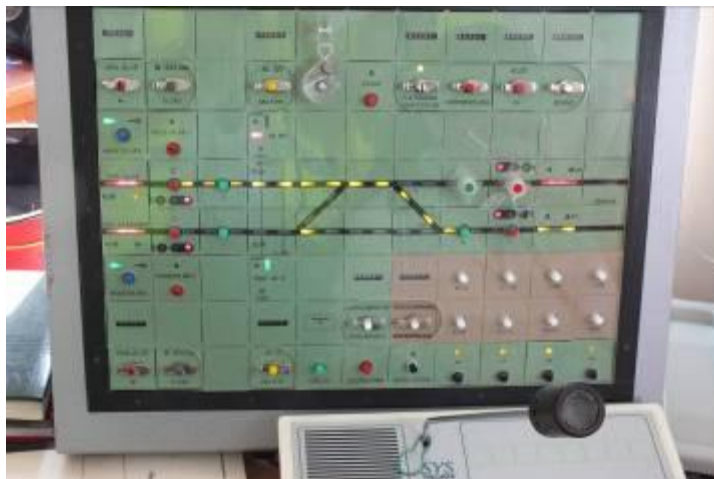
Ebben az időszakban Tárnok állomáson több központos ideiglenes biztosítóberendezés üzemelt. Az új, ideiglenes váltókörzetben központi állítású váltókat helyeztek üzembe, melyeket egy jelfogó függéses biztosítóberendezés vezérelt, az AS221/15 jelű fénysorompóval és az új bejárati és kijárati jelzőkkel együtt. Az állomás belső részén egy másik ideiglenes biztosítóberendezés üzemelt. A két berendezés rész egymással szerkezeti függésben volt.

5. ábra: Az ideiglenes váltókörzetet vezérlő biztosítóberendezés kezelőpultja

Tárnok állomás forgalmi szolgálattelvője a kezelőpultra nézve látta meg, hogy a 4560 sz. vonat nem állt meg az „F” jelű bejáratú jelző előtt, hanem engedély nélkül behaladt az állomásra. A biztosítóberendezés a megjelenő, a 19712 sz. vonat részére beállított vágányutat veszélyeztető foglaltság ellenére a 19712 sz. vonat részére szabadra állított „G” jelű bejáratú jelzőt nem állította automatikusan „Megállj!” állásba, azt a forgalmi szolgálattelvő kézi kezeléssel tette meg.
