KÖZLEKEDÉSBIZTONSÁGI  
SZERVEZET

## **ZÁRÓJELENTÉS**

**2013-026-6**

### **NAGYON SÚLYOS VÍZIKÖZLEKEDÉSI BALESET**

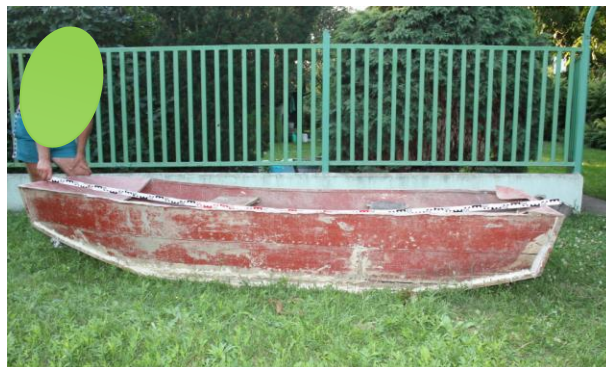
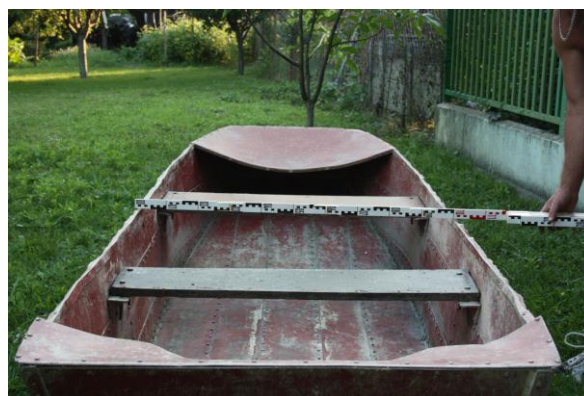
**A horgászcsónakról készült képek, a csónak kiemelése után**

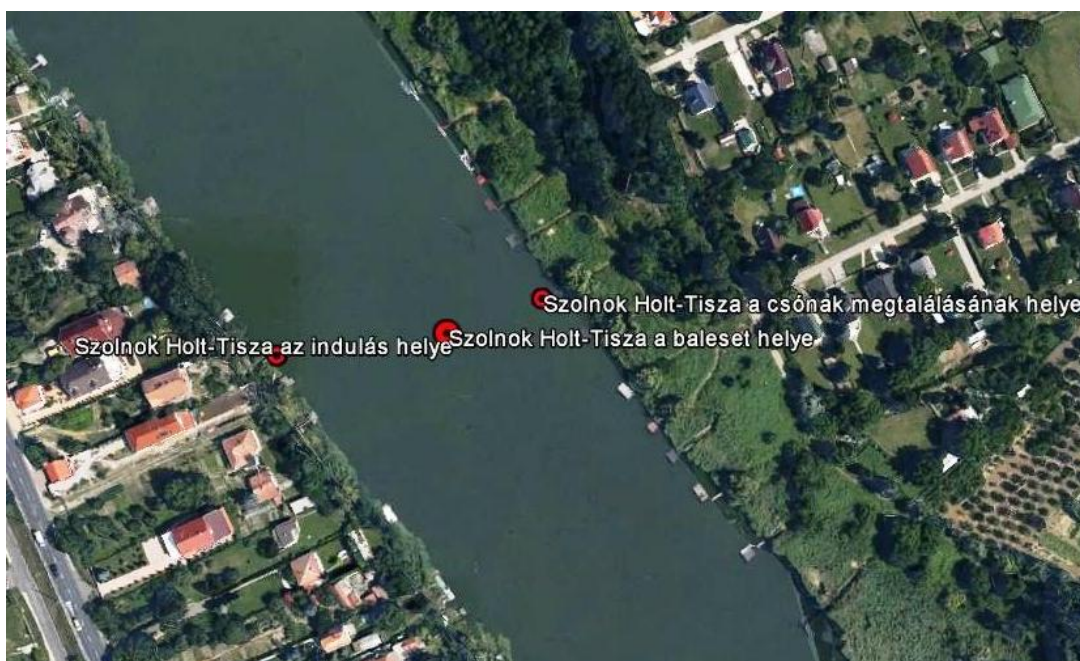
**Az indulás, a baleset feltételezett helye a meghallgatás alapján, és az elsüllyedt csónak megtalálásának a helye**

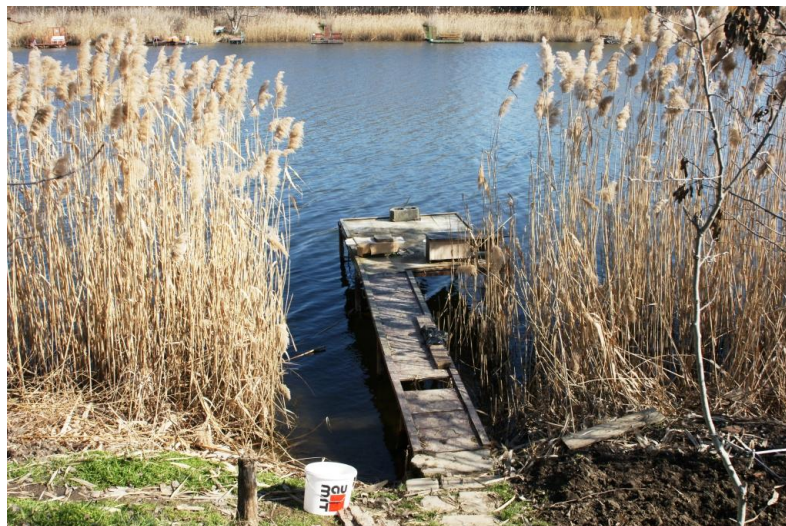
**A két horgász indulási helye a csónakkal**
