KÖZLEKEDÉSBIZTONSÁGI
SZERVEZET

ZÁRÓJELENTÉS

**2013-116-5
VÁRATLAN VASÚTI ESEMÉNY**

**Szombathely állomás
2013. február 11.**

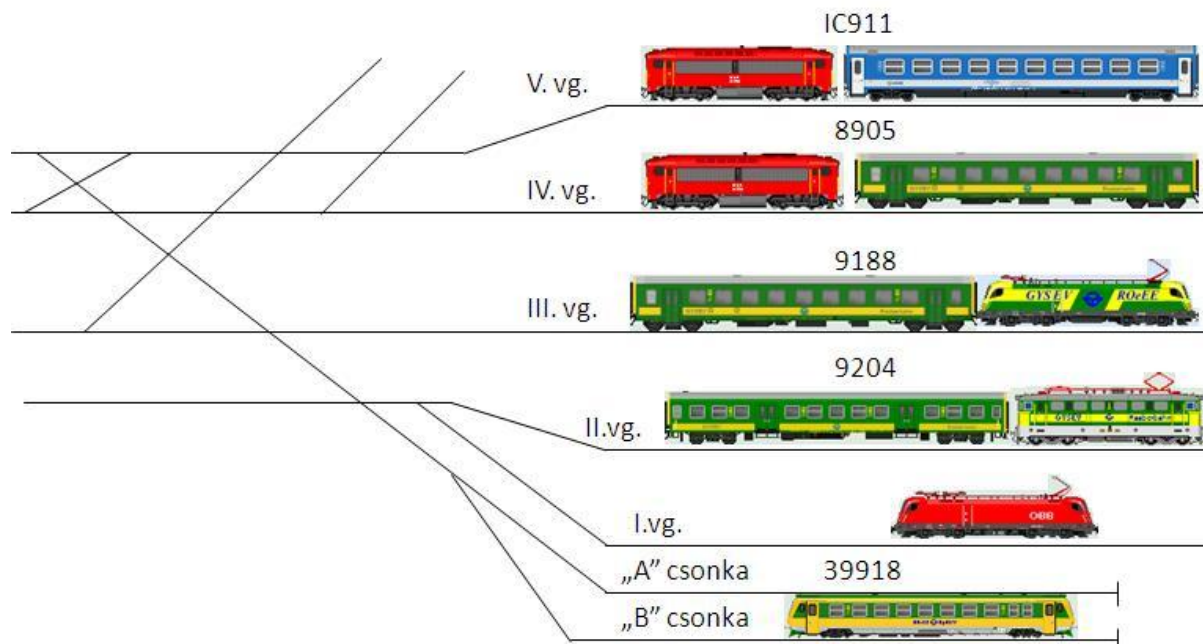
2. ábra A vágányok foglaltsága

2.1. Vágányhelyzet a tolatási mozgás megkezdésekor (18:56)

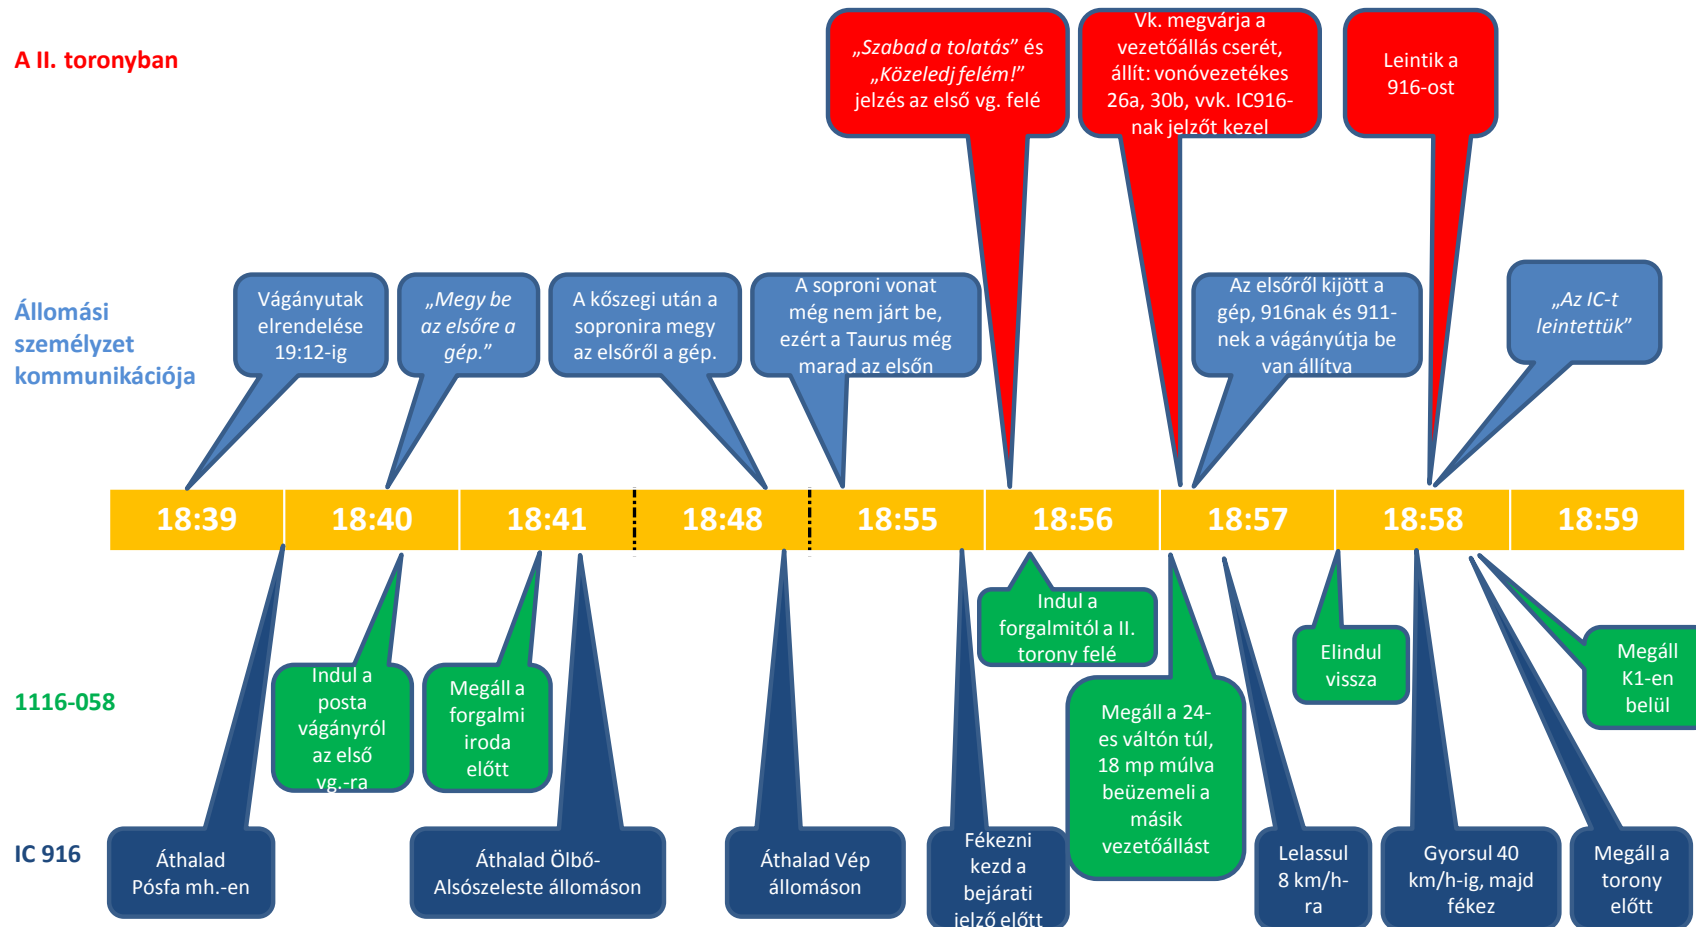
3. ábra A rögzített adatok időrend szerint

A II. toronyban

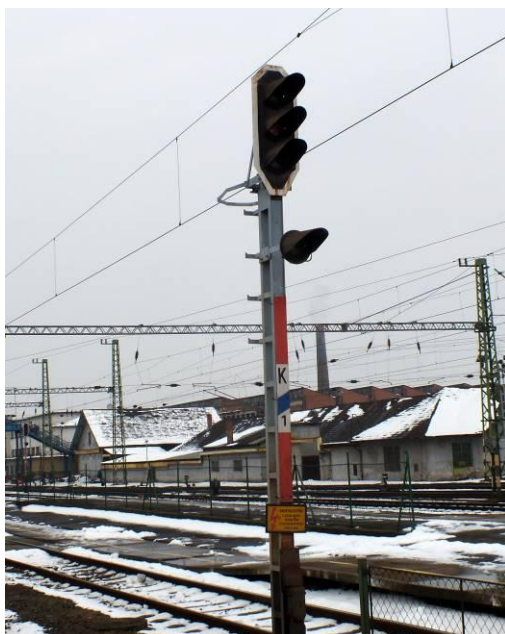
5. ábra: A K1 jelű jelző

A II. sz. váltóállító központból a vágányokra egy felüljáró miatt a rálátás korlátozott (6. ábra), a vonatfogadó vágányok az erkélyről nem áttekinthetőek. A kialakult gyakorlat szerint, az a mozdonyvezető veszi magára az erkélyről adott „*Közeledj felém!*” jelzést, akinek a nem biztosított tolatásjelzőn megjelenik a „*Szabad a tolatás*” jelzés. A nem biztosított tolatásjelzőkre a „*Szabad a tolatás*” jelzés a II. sz. váltóállító központban elhelyezett kapcsolók elfordításával vezérelhető ki, ezek a kapcsolók semmilyen függésben nincsenek a biztosítóberendezéssel, így véletlen kezeléssel bármikor, akár tévesen is kivezérelhetők a jelzőre. A tolatásjelzővel egyesített fény kijáratú jelzők árbocának sávozása biztosított főjelzőre utal, mely a tolatásjelző funkcióra azonban nem igaz. (5. ábra)

A tolatásjelzővel egyesített fény kijáratú jelző árbocának jelölése biztosított főjelzőt jelent, azonban a tolatásjelző funkció (a magyar vasúthálózaton egyedülálló módon) nem biztosított. Ezt a tényt a mozdonyvezetők csak akkor ismerhetik, ha van az állomásra érvényes állomásismeretük.
