**KÖZLEKEDÉSBIZTONSÁGI
SZERVEZET**

ZÁRÓJELENTÉS

**2013-134-6
VÍZIKÖZLEKEDÉSI ESEMÉNY**

**„Érsekcsanád” tolóhajó + 6 bárka
08601361**

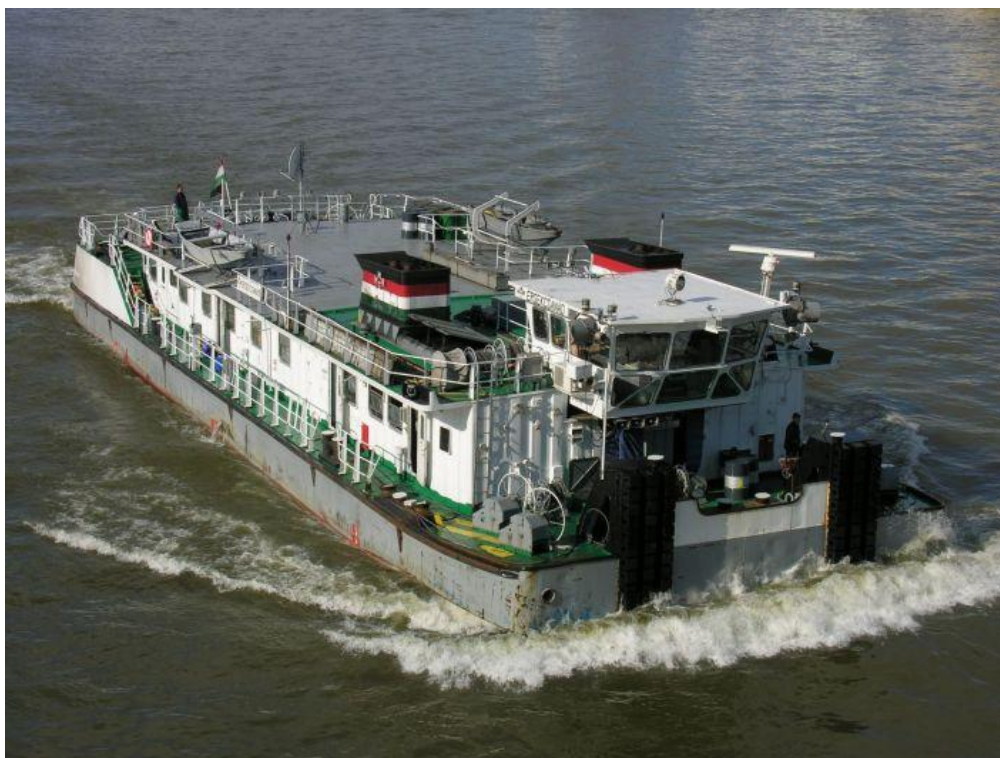
1. ábra: az „Érsekcsanád” tolóhajó (forrás: hajóregiszter.hu)

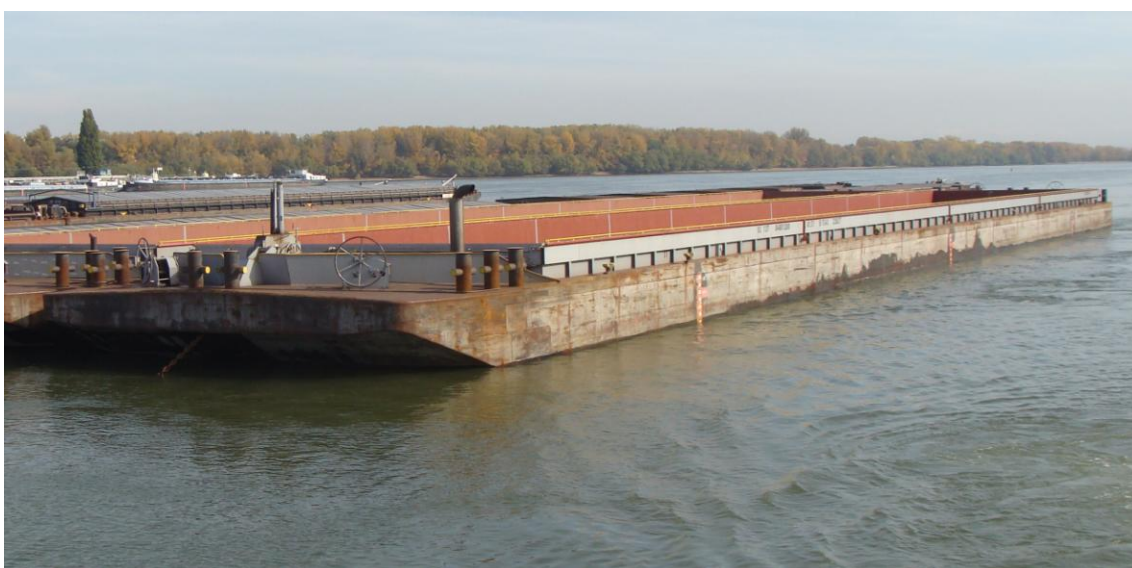
2. ábra: a felakadt „SL-137” bárka a komáromi lekötőn

2013. október 22-én az NKH és a KBSZ közös szemlét tartott, melynek során a felakadt „SL 137” bárkán szerkezeti sérülés nem volt tapasztalható. A jármű merülése a leszabadítás óta eltelt időszakban nem változott, lékesedésre utaló körülmény nem volt. A személyzet meghallgatása során az esemény időpontjában szolgálatban lévő kapitány elismerte, hogy navigációs hiba vezetett a felakadás bekövetkezéséhez. A szemle befejezése után a kötelék engedélyt kapott a továbbhaladásra úticélja felé.

Az „SL 137” bárkán a felakadás következtében szerkezeti sérülés nem történt.

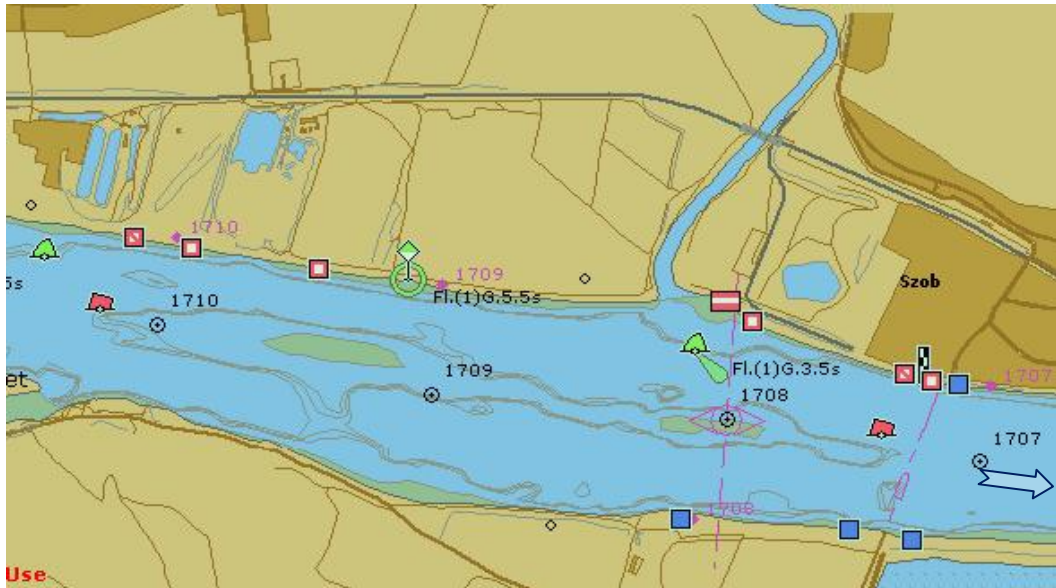
A felakadás helyszíne a Duna 1707,5 fkm, a szobi komp és az Ipoly-torkolat közötti vízterület. Mederközépen hosszanti zátony helyezkedik el, a kitűzött hajóút a bal part mellett húzódik. A zátony alsó nyúlványa a szobi komp vonaláig ér, a piros kitűzőjeleken kívül a vízmélység gyorsan csökken. A part és a középzátony között vezető hajóútban a meder keresztmetszete szűk, az áthaladás fokozott figyelmet igényel.

5. ábra: a Duna-szakasz az Ipoly-torkolatnál (térkép: SiiTech Inc.)
