# **ZÁRÓJELENTÉS**

**2013-321-4P  
SÚLYOS REPÜLŐESEMÉNY**

**Debrecen Nemzetközi Repülőtér  
2013.08.29.**

**AIRBUS A320  
HA-LWV**

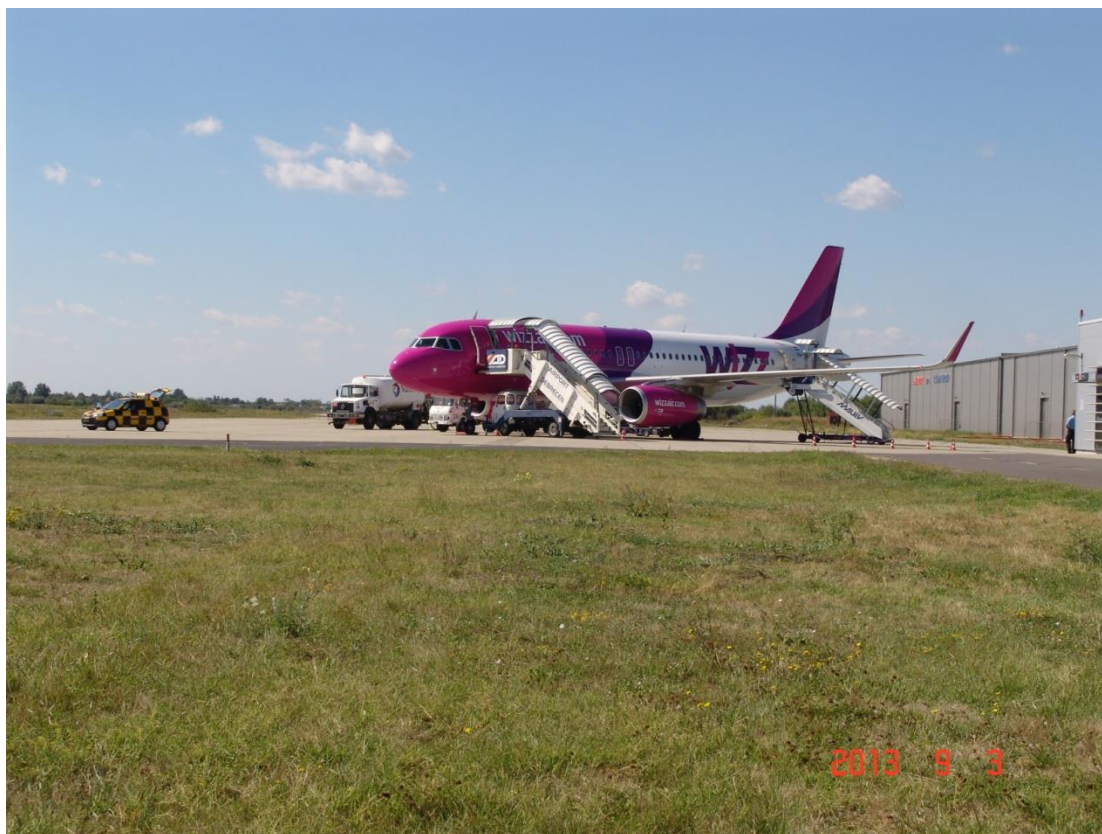
**1. ábra** Az eseményben érintett légitársaság és felvezető autó LHDC repülőtéren (fotó: KBSZ)

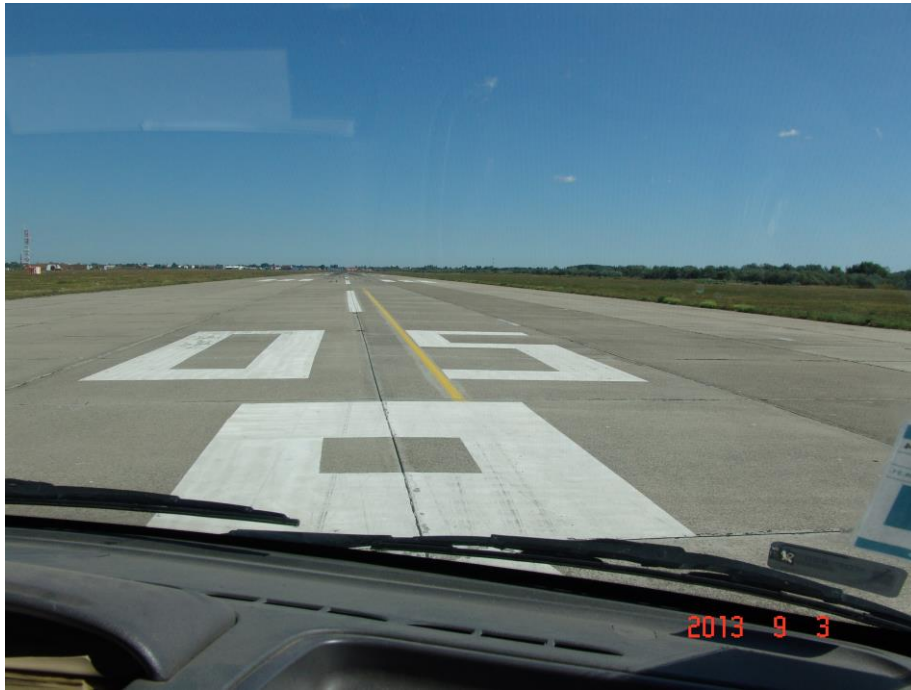
**3. ábra** A 05R futópálya képe az induló WZZ659 járat szemszögéből (fotó: KBSZ)

Röviddel az elindulás után a WZZ659 járat személyzete észlelte a futópályán lévő felvezető autót és 65 csomó sebességnél megszakította a felszállást. A járat elért legnagyobb földfeletti sebessége 74 csomó volt.

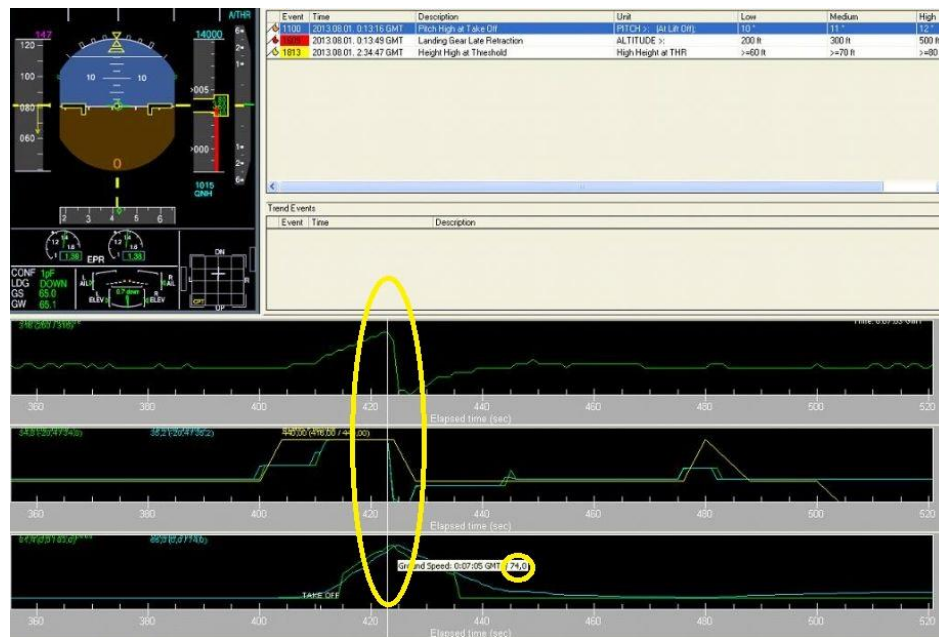
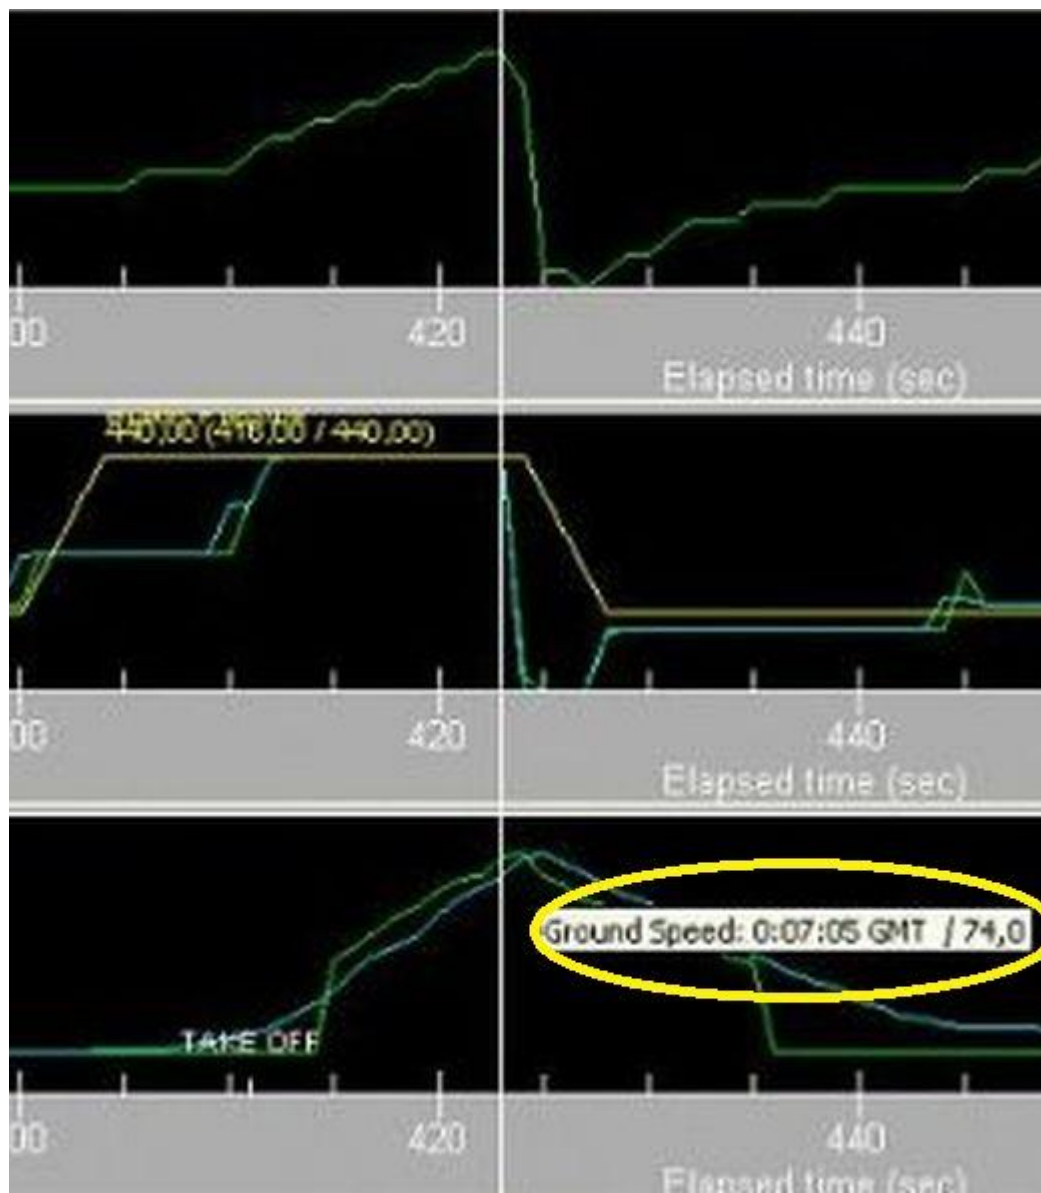
**4/a. és 4/b. ábra A WZZ659 járat adatrögzítő képe – a legnagyobb föld feletti sebesség 74 csomó (forrás: Wizz Air)**

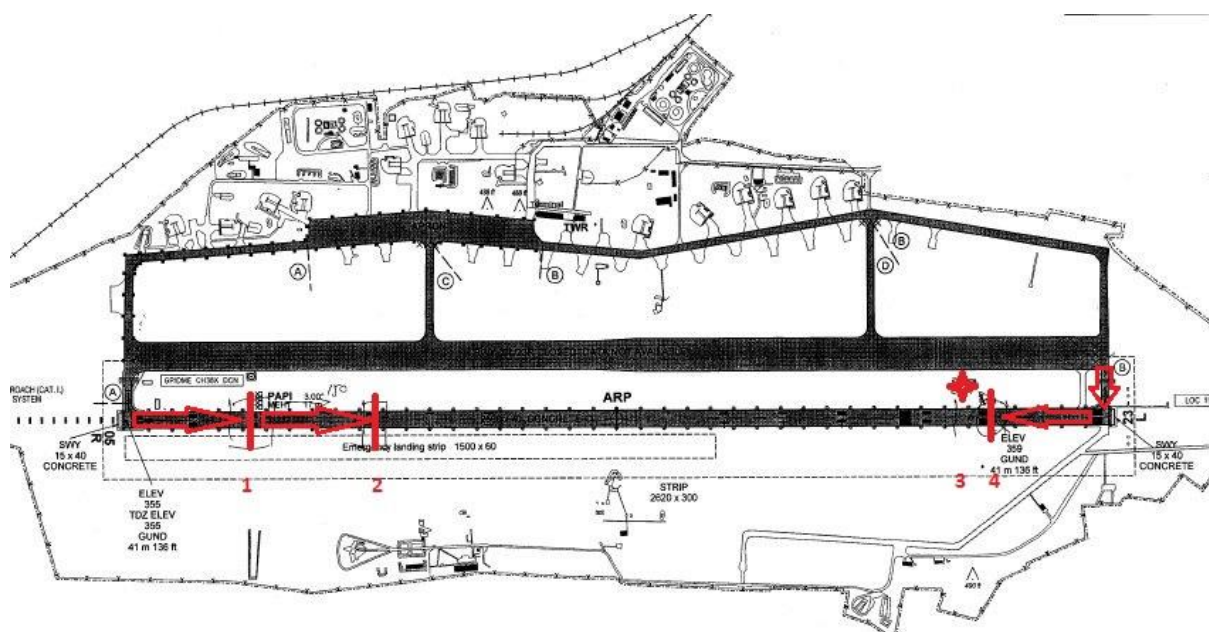
**4. ábra Az eseményben érintett debreceni repülőtér helyszínvázlata.**

- 1: WZZ659 járat körülbelüli helyzete a felszállást megszakításakor
- 2: WZZ659 járat megállásának helye
- 3: felvezető autó megállásának helye
- 4: felvezető autó körülbelüli helyzete a WZZ659 járat felszállás megszakításakor
