**KÖZLEKEDÉSBIZTONSÁGI
SZERVEZET**

ZÁRÓJELENTÉS
2013-766-5
VÁRATLAN VASÚTI ESEMÉNY
Kelenföld
2013. szeptember 14.
4542 sz. vonat

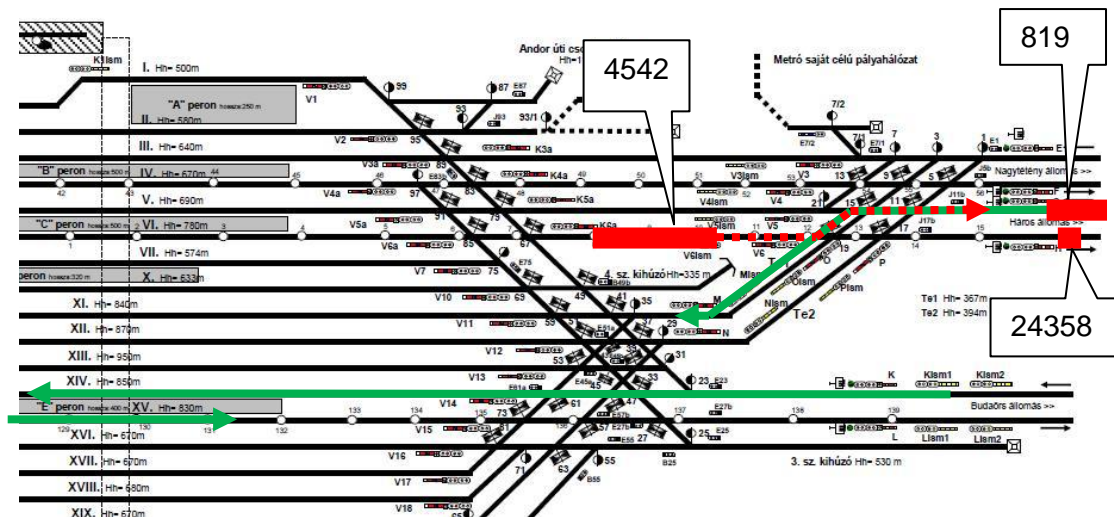
4. ábra: A 4542 sz. vonat kihaladása

Ezt követően a vonat a „Megállj!” állású „V6” jelű kijárat jelző mellett előzetes felhatalmazás nélkül elhaladt, felvágta a részére helytelen irányba álló 19 sz. átszelési kitérő „a” végét, és a bal vágány felé haladva, szembeközlekedett az azonos vágányon, az állomás „G” jelű bejárat jelzőjéhez Háros állomás felől közelítő 819 sz. vonattal.

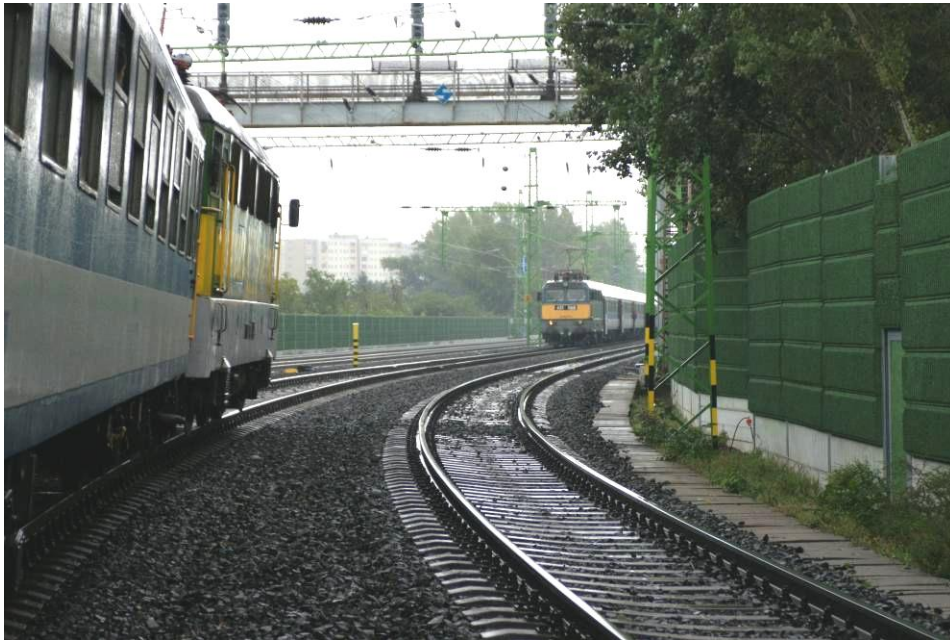
5. ábra: A két vonat kb. 130 m-re egymástól, már álló helyzetben

Kelenföld állomáshoz közeledve a mozdonyvezető észlelte, hogy a bal vágányon a „G” jelű bejárat jelzőn hívójelzés van, ennek megfelelően szabályozta a vonat sebességét. Tovább közlekedve észlelte, hogy a „G” jelű bejárat jelzőn a jelzési kép, „Megállj!” jelzésre változott. Ezután a vonat sebességét tovább csökkentette, felkészülve a jelző előtti megállásra. Ekkor látta meg az ívből azonos vágányon kihaladó 4542 sz. vonat mozdonyának három fényét. Azonnali gyorsfékezést alkalmazva, a vonat 17+90 számú szelvényben megállt. A megállással egy időben a vonalirányító rádió értesítette az 819 sz. vonat mozdonyvezetőjét, hogy azonnal álljon meg. A két vonat egymástól 130 méterre állt meg.

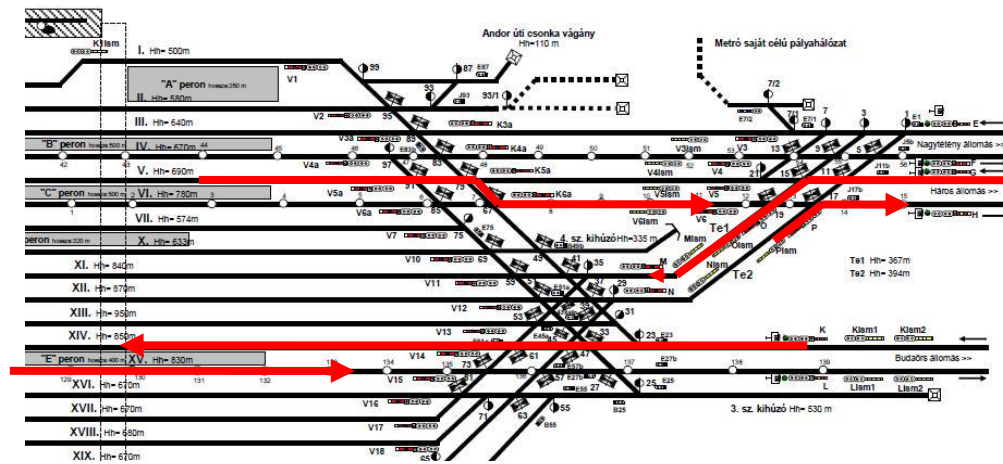
9. ábra: Azonos idejű vágányutak

1. 467 sz. vonat bejárata Budaörs felől a XIV. vágányra (szabad jelzővel)
2. 15209-2 sz. vonat bejárata Ferencváros felől a XV. vágányra (szabad jelzővel)
3. 24358 sz. vonat kijárata a Te2 vágányról Háros felé a jobb vágányra (Hívójelzéssel)
4. 819 sz. vonat bejárata Háros felől a bal vágányról a Te1 vágányra (Hívójelzéssel)
5. 4542 sz. vonat kijárata az V. vágányról a VIa. vágányra (Hívójelzéssel)

A 4542 sz. vonat részére a „V5a” jelű kijáratú jelzőre a Hívójelzést kb. 10:38:04-kor vezérelték ki. A Te2 jelű vágányon álló mozdonyvonat (24358) részére a „P” jelű jelzőre a Hívójelzést 10:39:12-kor vezérelték ki, a 819 sz. vonat részére „G” jelű bejáratú jelzőre pedig 10:39:28-kor. A három hívójelzés tehát az állomás páratlan oldalán egy időben működött, amely a vonatkozó szabályokkal ellentétes.

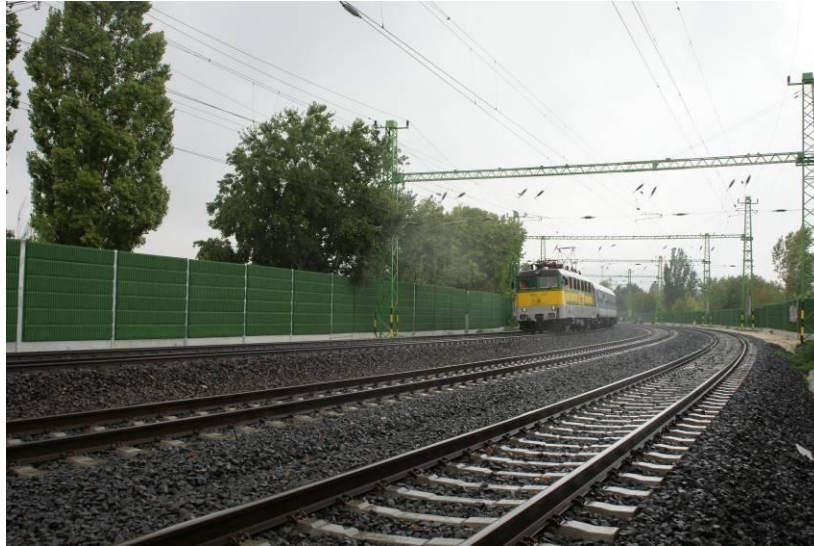
11. ábra: Az utasok ezen a terepen hagyták el a vonatot

Az utasok egy része felvállalta azt, hogy leszállásra ki nem épített pályaszakaszon, nagy magasságkülönbséget leküzdve, a vonatokról leszállva, a vasúti ágyazaton, esőben, gyalogos közlekedésre ki nem jelölt helyen, forgalom alatt lévő vágányok közelében elindult, abban reménykedve, hogy Kelenföld állomásra visszaérkeznek. Azt, hogy milyen távolságra vannak, mennyit kell gyalogolni, milyen veszélynek vannak kitéve, nem ismerték. Az utasok másik része, akik nem kockáztatták testi épségüket, vagy nem voltak olyan egészségi állapotban, a vonatokon maradtak a Kelenföldre történő behúzásáig.

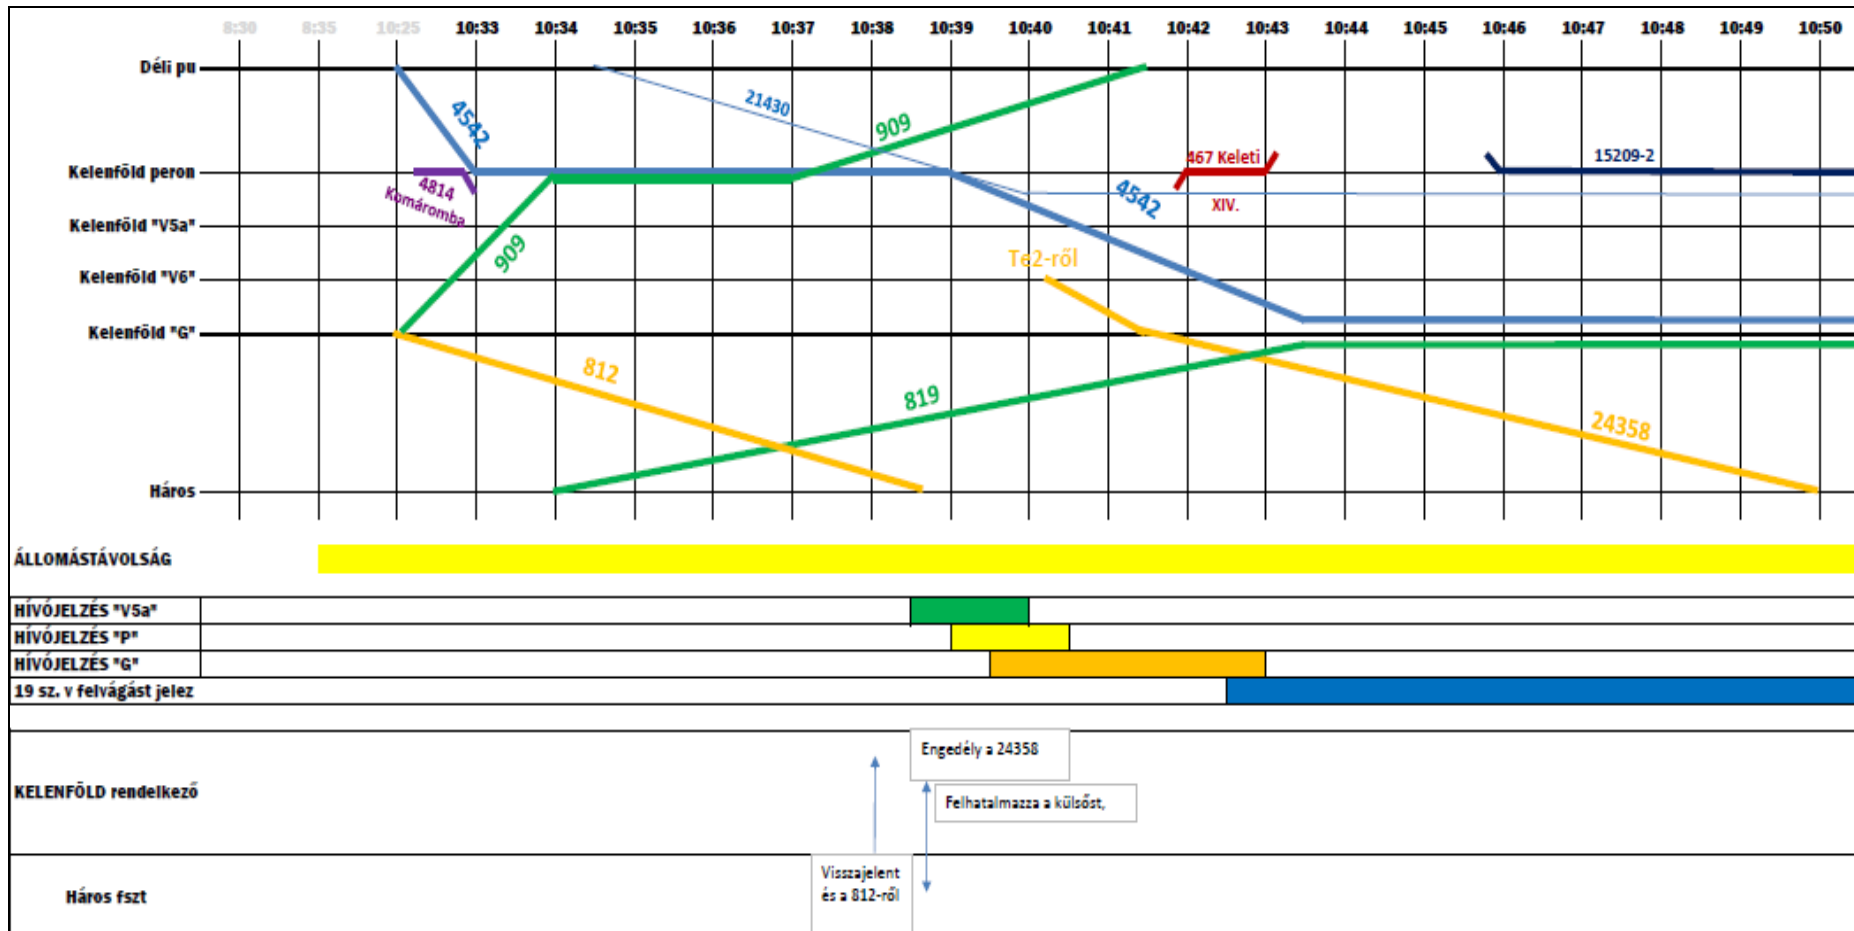
1. SZ. MELLÉKLET

Az esemény időbeli lefolyásának ábrája
