# **ZÁRÓJELENTÉS**

**2014-777-5**

## **VÁRATLAN VASÚTI ESEMÉNY**

**Balassagyarmat állomás  
2014. augusztus 8.**

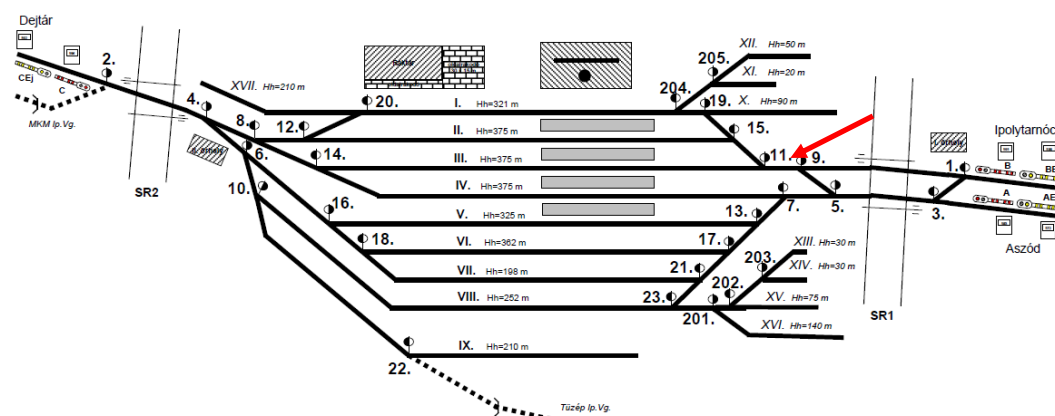
4. sz. ábra

Infrastruktúrában csekély kár keletkezett: a 11. sz. váltó váltózárnyelve letört.

Balassagyarmat állomás helyszínrajza, a 11. sz. váltó jelölve

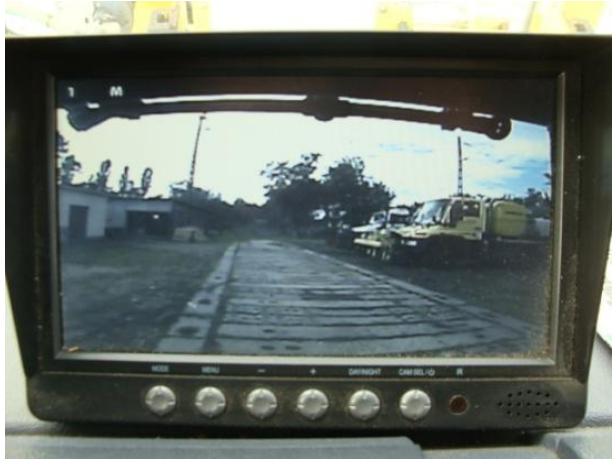
**6. sz. ábra**  
**A monitor képe**

A Vb az eseményt követően, 2015. szeptember 09-én a MÁV KERT Kft. telephelyén próbát végzett arra vonatkozóan, hogy az UNIMOG-jármű hátfalára felszerelt kamera a járműtől milyen távolságra lévő tárgy képét tudja megmutatni.

A próba során, a telephelyen olyan helyre állították a járművet, amely betonlappal került burkolásra, így meghatározható volt az utolsó még élesen látható betonlappal.

A próbán a Vb megállapította, hogy 18 méter távolságra mutat éles, jól látható képet a kamera.

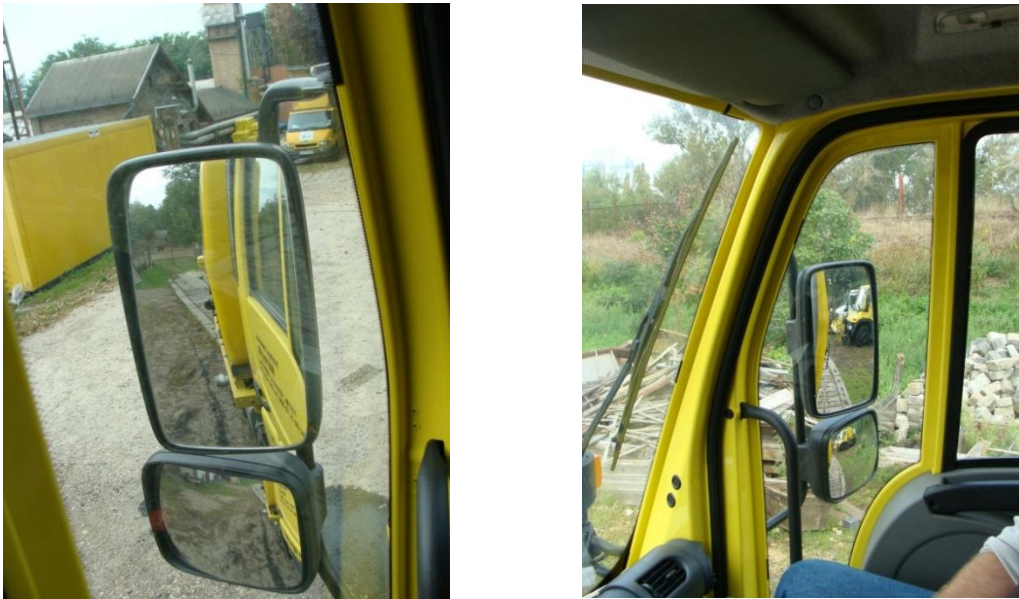
**7. sz. ábra**  
**A visszapillantó tükrökből látható terület**

A hátrameneti haladáskor a mozdonyvezető nem lát hátra a jármű előtti területre, csak a tükrök által biztosított kétoldali megfigyelésre van lehetősége. A probléma megoldására a jármű végre felszerelésre került egy tolatókamera, amelynek képét a vezető előtt lévő monitorra vetítik ki.

A fenti nehezített figyelési körülmények között a mozdonyvezető elfogadta azt a helyzetet, hogy a váltó állását nem tudja megfigyelni, és továbbhaladt úgy, hogy gyakorlatilag nem győződött meg a váltó állásáról és nem várta meg a váltókezelő kézjelzését.

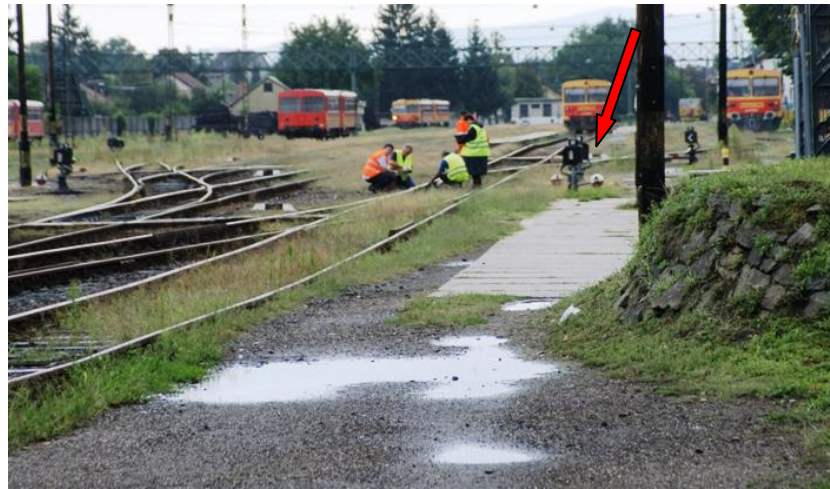
**8. sz. ábra**  
**A 11. sz. váltó váltójelzője takarásban**

A vágányútbeállítás elrendelése után végrehajtandó feladatok szigorúan kötöttek és sorra veszik a biztonságos vonatközlekedés feltételeinek biztosítását. A 33615. sz. vonat részére történt vágányútbeállítás elrendelése után a váltókezelőnek ezeket sorra kellett volna vennie, ezzel felismerhető lett volna az általa nem észlelt mozgás során történt váltófelvágás. Elmondása szerint a váltókezelői őrhely előtt állva ránézett a vágányútra, de nem látta az eseményben érintett váltójelzőt, mert azt takarta a másik váltó jelzője.

A Vb a helyszíni szemle során megállapította, hogy az őrhely ajtajából valóban takarásban van a váltó, de a vágánytengelyben állva már biztosan megállapítható a 11. sz. váltó állása.

Tekintettel arra, hogy a váltókezelő tevékenységében az egyszerűsítésre törekvés volt a hangsúlyos, esély sem volt arra, hogy a váltófelvágást, majd később a személyvonat II. sz. vágány helyett a III. sz. vágányra történő behaladását megakadályozza.

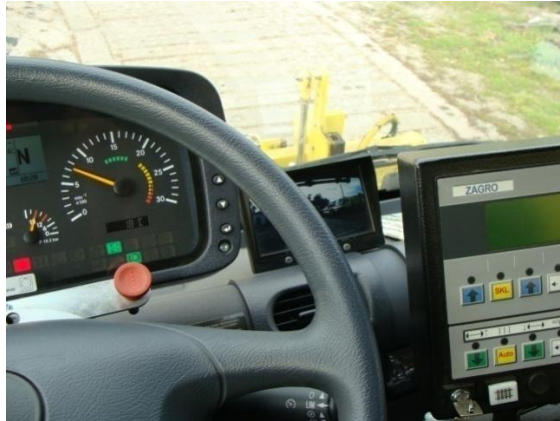
9. ábra

A hátfalon elhelyezett kamera kijelző monitora
