**KÖZLEKEDÉSBIZTONSÁGI  
SZERVEZET**

## **ZÁRÓJELENTÉS**

**Váratlan vasúti esemény**

**Rákosrendező állomás**

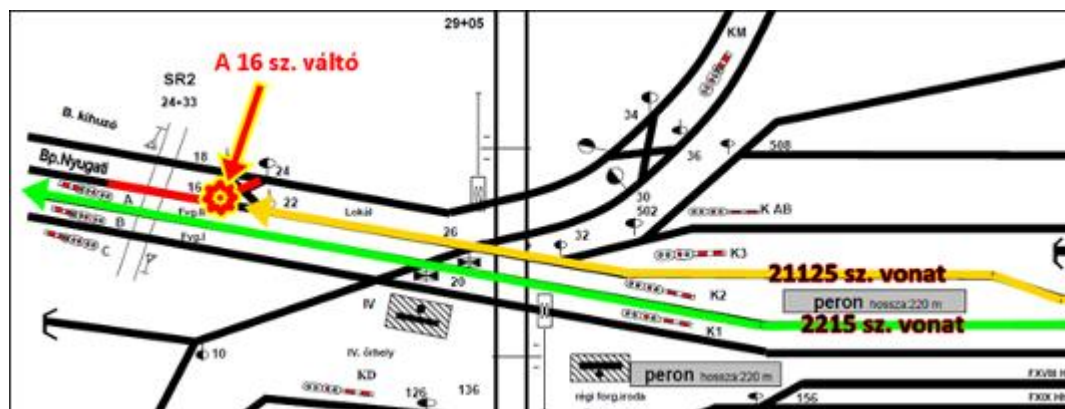
2. ábra: Torzított helyszínrajz (részlet)

A menetrend szerint áthaladó 21125 sz. vonat nem állt meg a részére továbbhaladást tiltó állású, K3 jelű egyéni kijáratú jelző mellett, hanem mellette mintegy 40 km/h sebességgel közlekedve meghaladta azt, a vonatbefolyásoló berendezés – jelfeladás hiányában – nem avatkozott közbe.

Amikor a vonat mozdonyvezetője észlelte, hogy a vágányútjában fekvő 16 sz. váltó részére helytelenül, kitérő irányban áll, gyorsfékezést kezdeményezett, de a helytelenül álló váltó előtt már nem volt képes a vonatát megállítani. A vonat - a felvágott váltón mintegy 20 méterrel túlhaladva - 14 óra 16 perckor állt meg.

A 21125 sz. vonat az eset következtében nem került a 2215 sz. vonat részére beállított vágányútba, a 2215 sz. vonat közlekedését nem veszélyeztette.

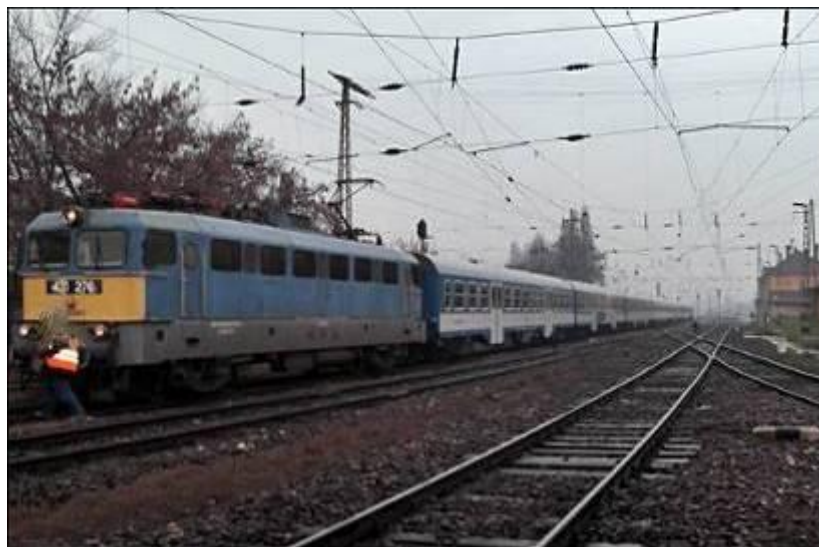
3. ábra: A 21125 sz. vonat megállása után Rákosrendező állomáson

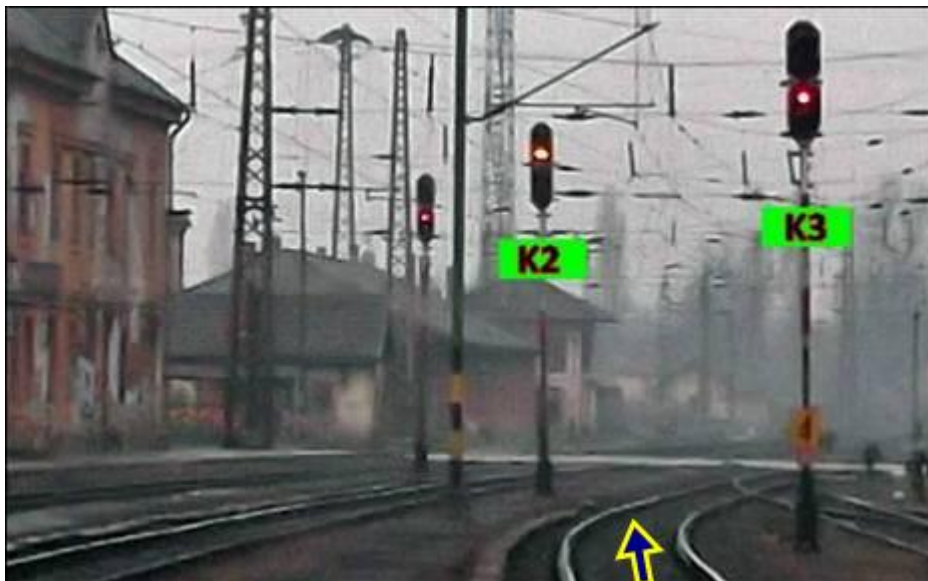
A szemle során megállapítást nyert, hogy az ABI. ABII. és ABIII. sz. vágányok mellett, a szolgálati hely kezdőpont felőli végén elhelyezett egyéni kijárat jelzők az előírt távolságból folyamatosan megfigyelhetők.

Az érintett egyéni kijárat jelzők úgy vannak telepítve, hogy azok jelzőárboca – az íves vágányszakasz miatt – látszólagosan egymáshoz közel esik, ezáltal a jelző felé közeledő vasúti jármű vezetőjének a jelzési kép megfigyelése a szokásostól nagyobb figyelmet igényel, fontos a megfelelő szintű vonalismeret (helyismeret) megléte.

4. ábra: A K2 és a K3 jelző észlelhetősége (A K2 jelű jelzőn egy sárga, a K3 jelűn egy vörös fény van csakúgy, mint az esetet közvetlen megelőzően)

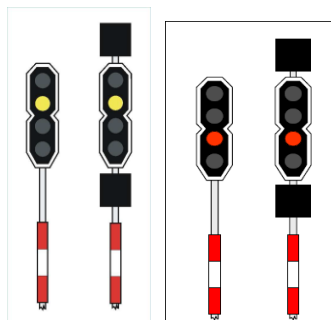
**2.5.5. Szabad a vonatnál alkalmazható legnagyobb sebességgel. A következő jelzőn Megállj! jelzés várható.**

*Egy sárga fény a főlapon*

**2.5.21. Megállj!**

*Egy vörös fény a főlapon*

5. ábra: A hivatkozott jelzési képek megjelenése a jelzőárbocon

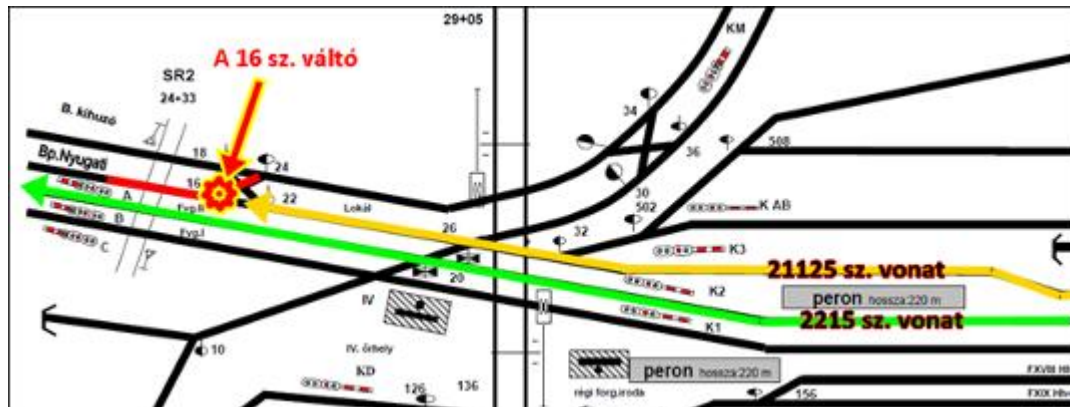
7. ábra: Az eset helye a szolgálati hely torzított helyszínrajzán

Az eset időpontjában közlekedett a Rákosrendező állomáson megálló 2215 sz. vonat, melynek részére állították be a szolgálati hely II sz. vágányáról Budapest-Nyugati pályaudvar irányába a bal vágányra a kijárat vágányutát, illetve kezelték az állomás K2 jelű egyéni kijárat jelzőjét.

A 2215 sz. vonat részére beállított kijárat vágányút és a 21125 sz. vonat által megtett út nem érintette és nem metszte egymást.

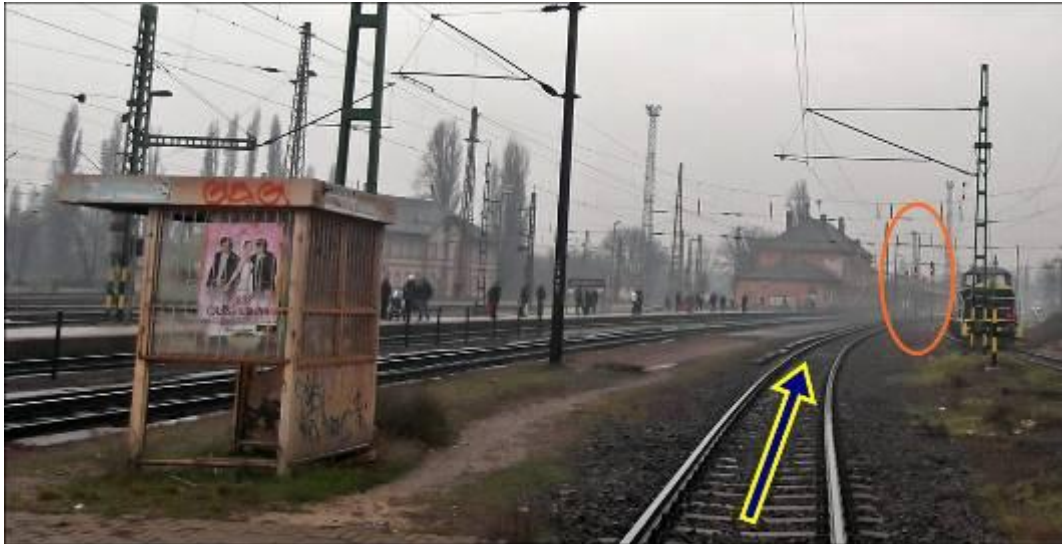
Az állomás III sz. vágányán közlekedő 21125 sz. vonat mozdonyvezetője azt észlelte, hogy előtte az egymáshoz látszólagosan kis távolságra elhelyezkedő három jelző közül az egyik jelzési képe vörösről sárgára változik, s ez alapján azt feltételezte, hogy a kijárat jelzőt az ő vonata részére kezelték, s a vonattal ennek a téves jelzésértelmezésnek megfelelően közlekedett tovább.

A Vb a helyszínen megállapította, hogy a K3 jelű egyéni kijárat jelző közvetlen környezetében vannak felállítva a K1 és a K2 jelű egyéni kijárat jelzők, melyek a szolgálati hely ABI., illetve ABII. sz. vágányáról szabályozzák a vonatközlekedést.

A három jelző felállítási helye olyan, hogy a páratlan irányból érkező vonatokról megfigyelve az árbocaik egymáshoz látszólagosan – az ívviszonyok miatt – közel esnek. Az esetben használt ABIII sz. vágányról szemlélve egy adott távolságból mindhárom jelzőárbc a vágánytól jobbra helyezkedik el. A mozdonyvezetőnek ugyanakkor a vonalismeretéből következően tisztában kell lennie azzal, hogy adott helyzetben melyik jelző vonatkozik rá. A bejárat jelzőn egy sárga fényvel kapott előjelzést követően a kijárat jelzőt úgy kell megközelíteni, hogy azon „Megállj!”-jelzés várható. (Különösen igaz ez pl. a távolbalátás korlátozottsága vagy jelfeladás hiánya esetén.)

E három egymáshoz közel elhelyezkedő jelző egyikén jelent meg a továbbhaladást engedélyező jelzési kép. A jelzési kép egyértelmű megfigyelését bár nem tette lehetetlenné, de megnehezítette a párás időjárás.

8. ábra: Látszólagosan mindhárom jelzőárboc a vágánytól jobbra helyezkedik el.
