**KÖZLEKEDÉSBIZTONSÁGI  
SZERVEZET**

## **ZÁRÓJELENTÉS**

**2014-1361-5  
vasúti baleset**

**Budapest, Könyves Kálmán körút  
2014. december 17.**

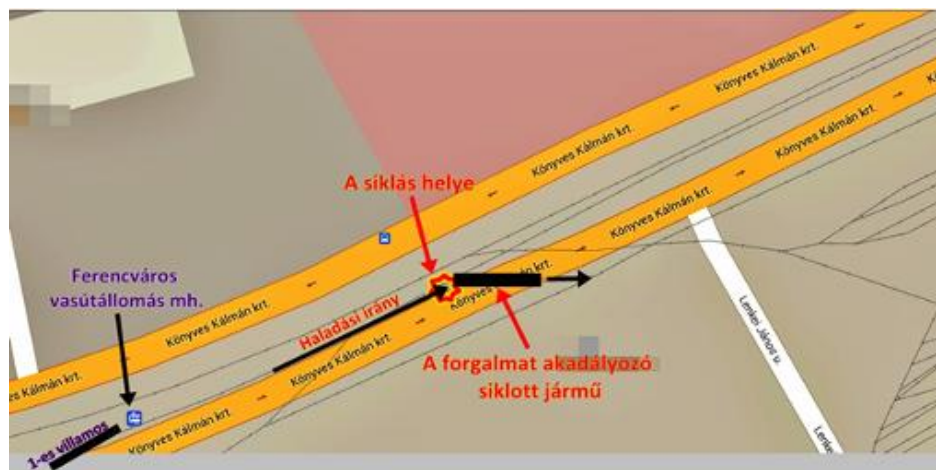
2. ábra: a baleset helye (Budapest, Könyves Kálmán körút)

Mivel az állítás pillanatában a kocsiszínbe behaladó szerelvény második járműegysége még nem haladt le a kiágazó váltóról, de a váltóállító-berendezés szerkezeti kialakítása miatt a váltó reteszelt állapota már éppen megszűnt, a váltó kitérő irányból egyenes irányba átállt a haladó jármű alatt 9 óra 09 perckor a – vontatott – 1432-es pályaszámú villamos kisiklott.

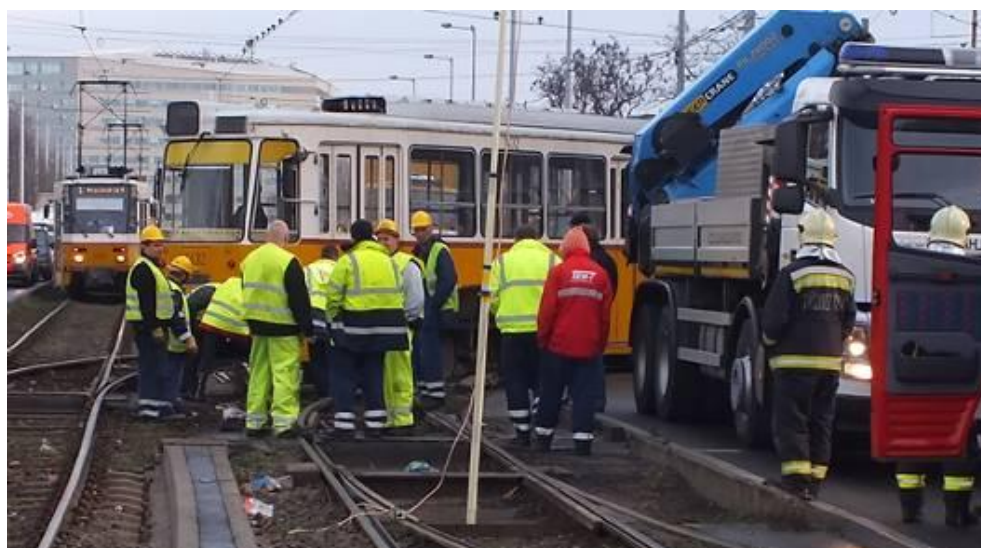
3. ábra: A keresztbe fordult villamos

2014. december 17-én 9 óra 09 perckor Budapesten, a Könyves Kálmán körúton egy ferencvárosi kocsiszínbe tartó szolgálati menet két tengellyel kisiklott a kocsiszín kiágazási váltóján. A szerelvény elején haladó villamos egy fenntartás alól kivont, leeresztett áramszedővel közlekedő villamost vontatott. A siklott szerelvény a Könyves Kálmán körút forgalmát a menetirány szerinti jobb oldalon teljesen elzárta.

Az állítógomb megnyomásával a kitérő irányban álló váltó vezérlést kapott és egyenes irányba átállt, azonban ebben a pillanatban a behaladó egység utolsó forgóváza még a csúcssín előtt haladt, s a váltó átállása következtében egyenes irányba terelődött. A kocsiszínbe behaladó jármű vezetője a váltó átállását csak akkor érzékelte, amikor a vontatott egység kisiklott.

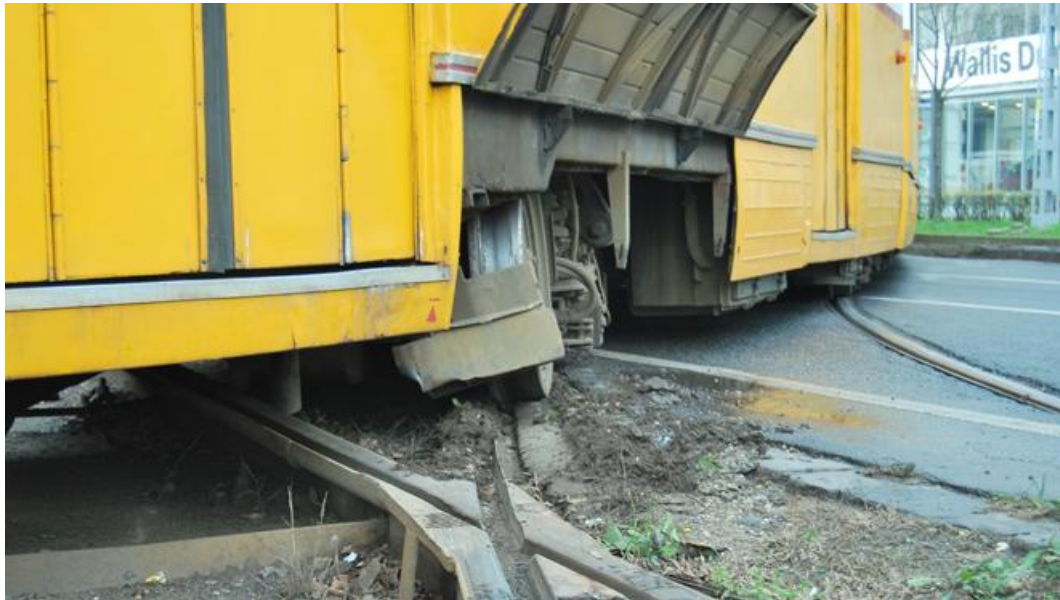
4. ábra: A megrongálódott jármű az eset helyszínén

A balesetben részes, 1432 pályaszámú jármű a siklás következtében kismértékben rongálódott.

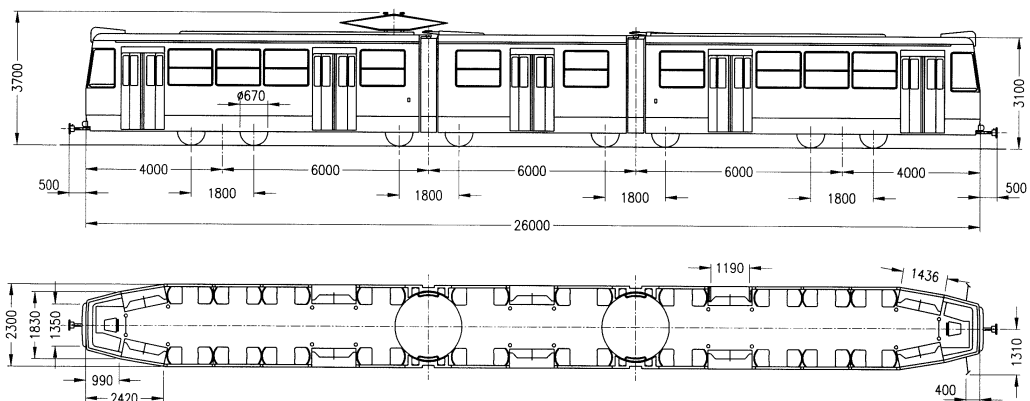
5. ábra: A siklott jármű jellegrajza

<b>Viszonylatszám</b>	-
<b>Üzembentartó</b>	BKV Zrt.
<b>Vonat neve</b>	villamos (műszaki menet)
<b>Vezérkocsi pályaszáma</b>	1333
<b>Jármű tulajdonosa</b>	BKV Zrt.
<b>Továbbított kocsik száma</b>	1432
<b>Vonathossz</b>	52 m
<b>Elegytömeg</b>	68 t

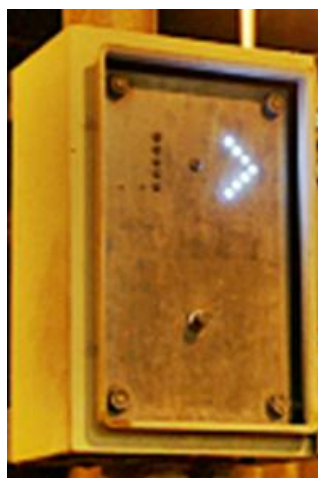
6. ábra: A kezelődoboz

A váltót nyomógombbal lehetett állítani három különböző helyről. Egy nyomógomb volt található a Ferencváros vasútállomás megállóhely táblánál, egy a peronsziget végénél, illetve további egy nyomógomb a Könyves Kálmán krt. kocsiszín felőli oldalán. Az állítógombok a 6. ábrán látható lezáratlan szekrényekben voltak.

Annak érdekében, hogy haladó jármű alatt a váltót ne lehessen átállítani, a váltó-állító berendezést elektromos „retessel” látták el, amely aktív állapotában a váltó-állító áramkört jelfogók segítségével megszakítja, azonban mechanikusan a váltó átállítását nem gátolja meg. A reteszt a haladó jármű áramszedője aktiválta ún. lazavezetéken keresztül. (A reteszelt állapotot a kezelőszekrényben elhelyezett ún. „Reteszfény” jelezte.)

A berendezés kettő áramszedőt volt képes beszámolni. Ennek megfelelően a reteszelés már az első áramszedő beszámolásakor megvalósult, s üzemszerűen az csak az utolsó áramszedő kiszámlálásakor oldódott. Kiszámláló lazavezeték a váltón túl két helyen volt található, egy a váltó kitérő, kocsiszínbe vezető ágában a Könyves Kálmán krt. külső sávja fölött, egy pedig a váltó egyenes ágában a váltó csúcsától 45 m-re található. Ezek helye úgy volt megválasztva, hogy a távolságuk a váltótól több volt, mint az erre közlekedő járművek hossza, azonban kevesebb, mint a balesetben érintett, két járműszerelvény összekapcsolásából keletkezett egység.

Az eset helyszínén telepített váltóállító berendezést az NKH által UVH/VF/145/13/2013. számon engedélyezett rekonstrukciós munkálatok keretén belül korszerűbb szánszerkezetes és rádiófrekvenciás váltó-állítóberendezéssel és foglaltság érzékeléssel szerelték fel.

Az új berendezés a kocsiszín kiágazási váltóját, illetve a közúti forgalom szabályozását végző, újonnan telepített jelzőlámpa rendszert egyaránt vezérli. A váltó alapállása az egyenes. A váltó állítása és a szerelvények beszámlálása szánszerkezetről történik, a korábbi állítógombok megszüntetésre kerültek. Amennyiben a szánszerkezetről a bejelentkezés hatástalannak bizonyul, a beszámlálást sínáramkör végzi. Bejelentkezést követően a váltó nem állítható, ezt a váltójelzőn megjelenő sárga fény jelzi. A váltó mindaddig nem állítható, míg a jármű a közbenső részen elhelyezett induktív kiszámlálási pont fölött el nem halad.

A kocsiszínbe álló villamosok közlekedése után a váltó automatikusan visszaáll egyenes irányba. Ezáltal a berendezés alkalmas a vizsgált eseményhez hasonló esetek megelőzésére.
