**KÖZLEKEDÉSBIZTONSÁGI
SZERVEZET**

ZÁRÓJELENTÉS

**2014-1362-5
VASÚTI BALESET**

**Dunai Finomító állomás
2014. december 17.**

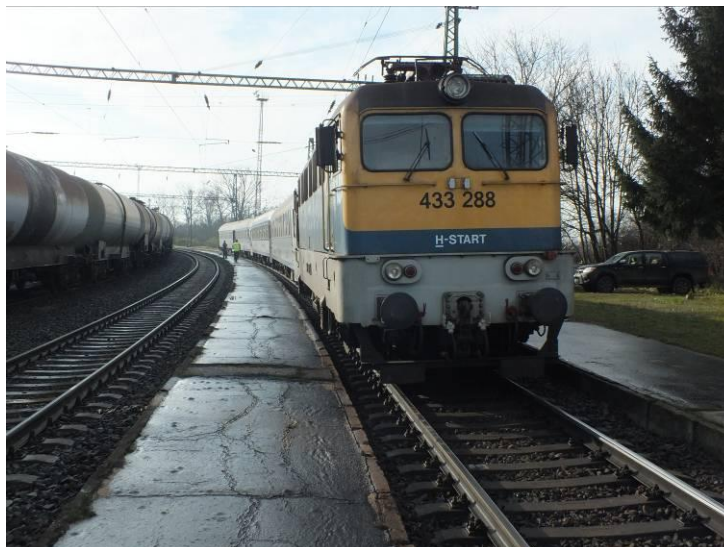
gyorsfékezett és „Figyelj!” hangjelzést adott. A munkáscsapat tagjai, észelve a közeledő vonatot, a vágányt elhagyták, de a síncsavarozó gépet nem tudták a vágányról kiemelni, ezért a vonat mozdonya annak nekiütközött, majd a vonat a 280+13 sz. szelvényben megállt. Az ütközés következtében személyi sérülés nem történt, a síncsavarozó gép megsemmisült, a mozdony megrongálódott és szolgálatképtelenné vált.

3. ábra: A megállt vonat az eseményt követően

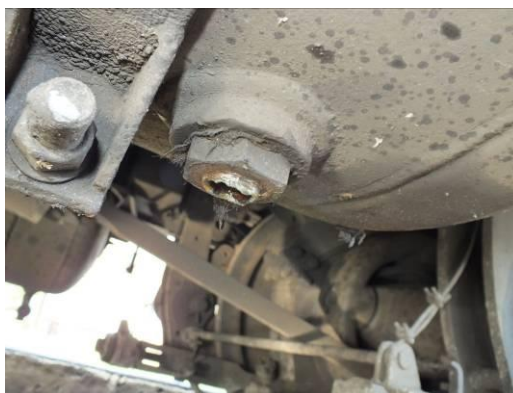
A 433-288 psz. mozdony főlégtartályának leeresztő csapja letörött, ezért a mozdony szolgálatképtelenné vált.

4. ábra: A letörött csap

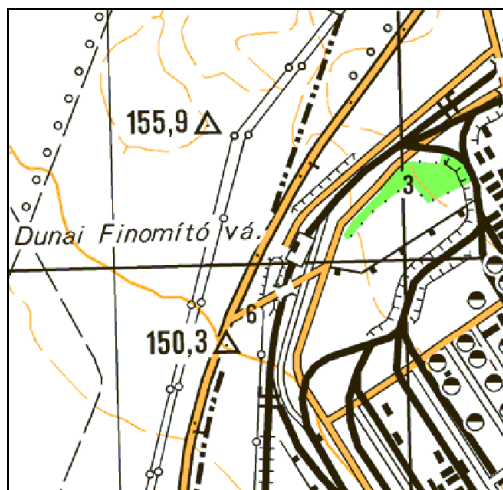
Dunai Finomító állomáson a pálya balra (a 807 sz. vonat haladási irányában jobbra) forduló ívben fekszik. A vasúti pálya felépítménye vasbeton aljakra rögzített 54 kg/fm sínekből áll. Az állomás két átmenő fővágánya az első és a második vágány. A jobb vágány egyenes irányú folytatása az első vágány. Az ív, valamint az állomás többi fővágányán álló járművek következtében az állomáson korlátozott a szabadlátás.

5. ábra: Az állomás fekvése

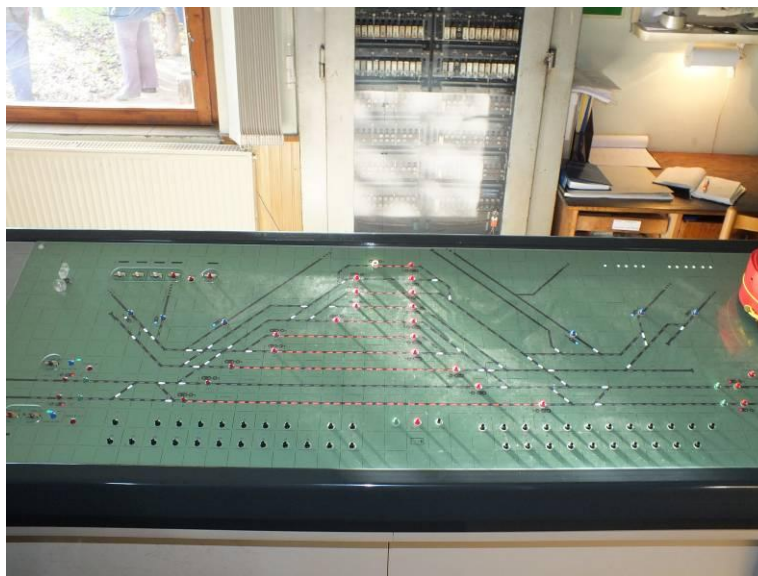
A forgalmi szolgálattevő a 807 sz. vonat vágányútjának beállítása során a szabályoknak (lásd 1.16.) megfelelően a biztosítóberendezés fényeinek kiértékelésével győződött meg a vágányút szabad voltáról. A síncsavarozó gépet kis tömege és kialakítása következtében a biztosítóberendezés sínáramkörei nem voltak képesek érzékelni, ezért az első vágányt a forgalmi szolgálattevő a berendezésen szabadnak látta. A napsütéses időjárás, a reggeli időpont és a forgalmi iroda dél-keleti irányba néző elhelyezkedése miatt a nap fénye a biztosítóberendezés kezelőpultját megvilágította, ezért a forgalmi iroda szalagfüggönyei is be voltak húzva. Így azonban a forgalmi szolgálattevő az első vágányon álló munkáscsapatot nem láthatta.

8. ábra: A napfény által megvilágított kezelőpult kb. egy órával az eseményt követően
