| Bejelentés nyilvántartási száma: | 2014-294-4P |
| Eset ideje (helyi időben): | 2014. július 20. 16:19 |
| Eset helye: | Szentes repülőtér |
| Légijármű típusa: | SzD-32A Foka 5 |

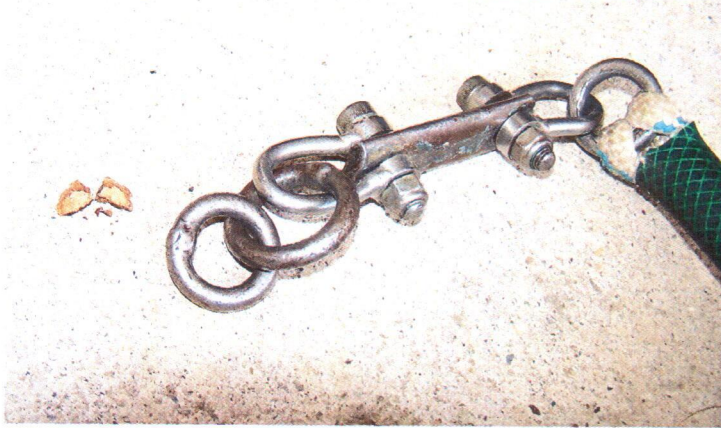
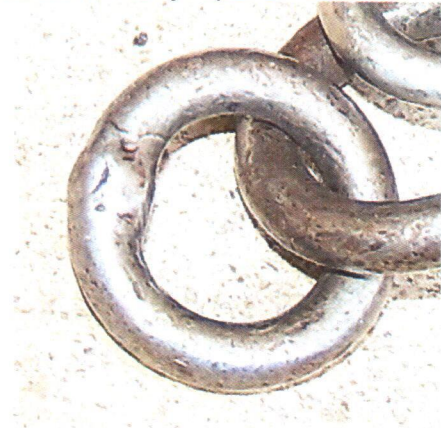
A KBSZ a csörlőkötelet megvizsgálta, és azt tapasztalta, hogy a csörlőkötélen található vontatószem hegesztett technológiával készült.

A hegesztés következtében a fém karika keresztmetszete a kerület mentén nem állandó.

Az esemény során a csörlőkötélen használt vontató szem az alábbi fényképeken látható:

3.6. pontja szerint „A vontató szemre vonatkozó követelmény:

*Kizárólag TOST rendszerű esztergált vagy kovácsolt kerek szem alkalmazható.”*

A KBSZ szerint az eset azért következett be, mert a repülés megkezdése előtt a csörlőkötél vendégkötélén található vontató szem olyan pozícióba fordulhatott, hogy az azon található hegesztés a vitorlázó repülőgép vontatókioldó kampó és vályú közé került, majd a csörlés során a vontatószem a rá ható kötélerő hatására beékelődött oda. A beékelődés miatt érezte a pilóta azt, hogy a vontatókioldó beragadt.
