KÖZLEKEDÉSBIZTONSÁGI  
SZERVEZET

## **ZÁRÓJELENTÉS**

**2014-430-5  
vasúti baleset**

**Rákos és Pécel állomások között  
2014. május 3.**

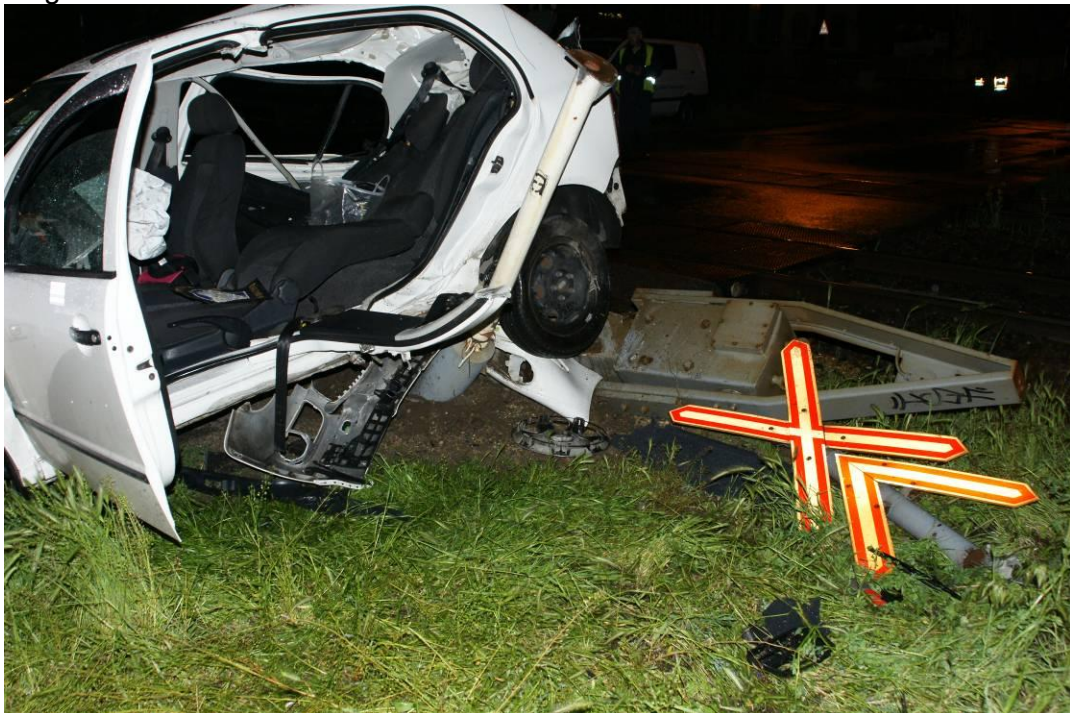
Az ütközés következtében a közúti jármű a fény- és félsorompó „a” jelű árbocát kidöntötte. A személygépkocsi vezetője és a mellette levő ülésen ülő utasa súlyos sérüléseket szenvedett.

A sorompó „a” jelű oszlopa, a csapórúd és a sorompó hajtóműve súlyosan rongálódott.

3. ábra: a balesetben részes autó a sorompó alkatrészeivel

Az AS142 jelű fénysorompó „a” jelű árboca, a csapórúd kidőlt, a sorompó hajtóműve súlyosan megrongálódott.

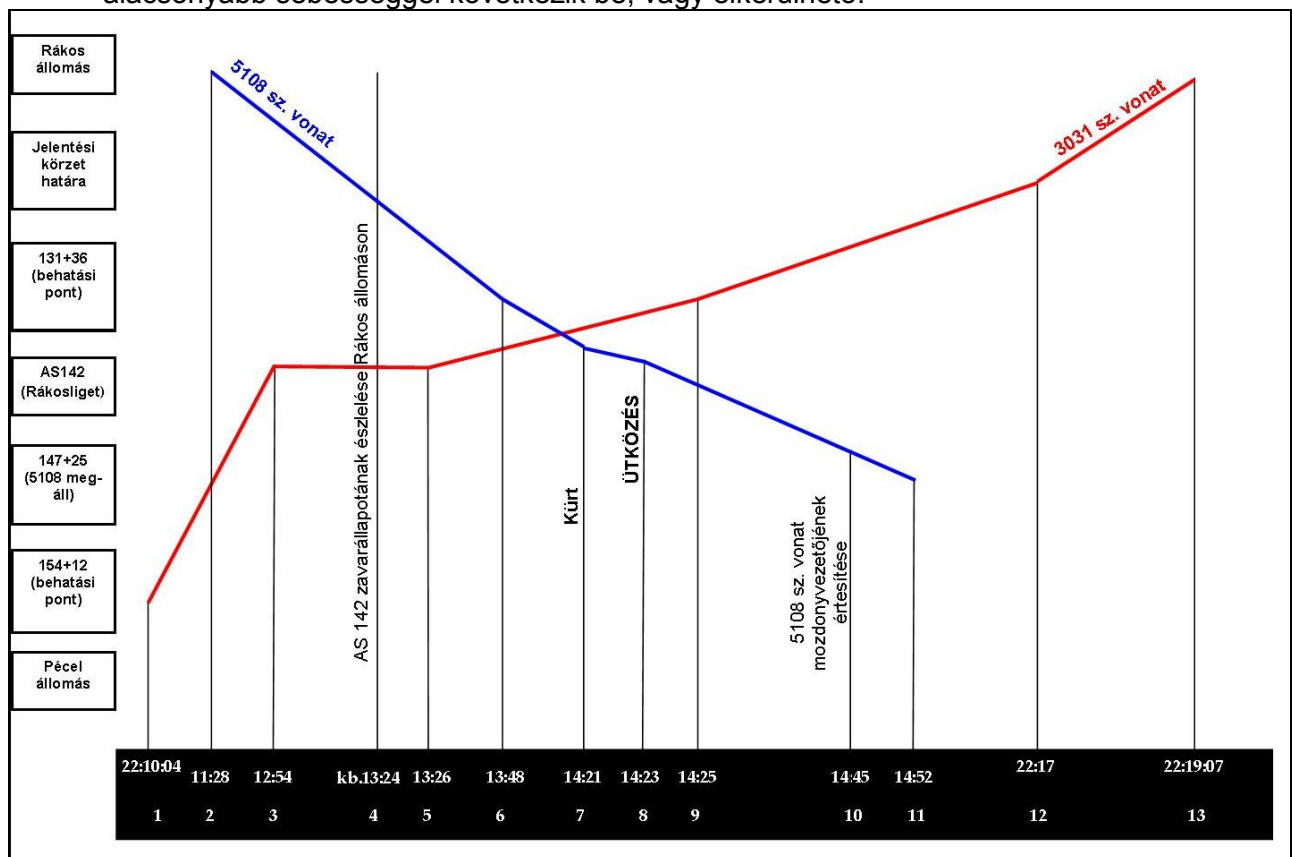
Az eset napján az 5108 sz. vonat 22 óra 11 perckor áthaladt Rákos állomáson kb. 60 km/h sebességgel, majd 120 km/h-ig gyorsított. A vonat elhaladt a 106a és 124a jelű térközjelzők mellett, melyeken egy zöld fénnel a vonathoz alkalmazható legnagyobb sebességgel történő továbbhaladást engedélyező jelzés volt. Az útátjáró előtt 2000 méterrel a sebesség nem növekedett, innen a mozdonyvezető a vonóerőt megszüntetve kifuttatta a vonatot. Az AS142 jelű útátjáróhoz kb. 100 km/h sebességgel közeledett, amikor a mozdonyvezető észlelte, hogy a keresztezésbe menetirány szerinti bal oldalról egy személygépkocsi megállás nélkül behajt. A mozdonyvezető azonnal gyorsfékezést alkalmazott, kürtjelzést adott, majd ezzel közel azonos időben az ütközés bekövetkezett, ezért érzékelhető fékhatás csak az ütközést követően tudott kialakulni. A vonat az ütközés helyétől számítva kb. 489 m-re állt meg. A mozdony vezetőállás jelzőjén a megállásig „MAX” jelzés volt, ami azt jelenti, hogy „térköz Megállj!” kezelés nem történt.

Amennyiben Rákos állomás kezelőpultján a zavar állapot észlelésekor „térköz Megállj!” kezelés történik, a jobb vágány mellett lévő összes térközjelző „Megállj!” állásba kerül, megállásra utasítva ezzel a zavar állapotban lévő sorompóberendezés felé közeledő vonatokat, mely így az útátjáró előtt megállítható. Igaz ez akkor is, ha a kezelés akkor történik, amikor a vonat már elhaladt az útátjáró előtti utolsó, 124a jelű térközjelző mellett, mert a 144a jelű térközjelző – mely az útátjáró után áll 164 méterrel – zöld jelzésének „Megállj!”-ra változása esetén a mozdony vezetőállás jelzőjén „MAX” jelzés helyett „0” jelzés jelenik meg. Ennek hatására a mozdonyvezető intenzív fékezésbe kezd, ezért nagy valószínűséggel az ütközés alacsonyabb sebességgel következik be, vagy elkerülhető.

4. ábra: idődiagram

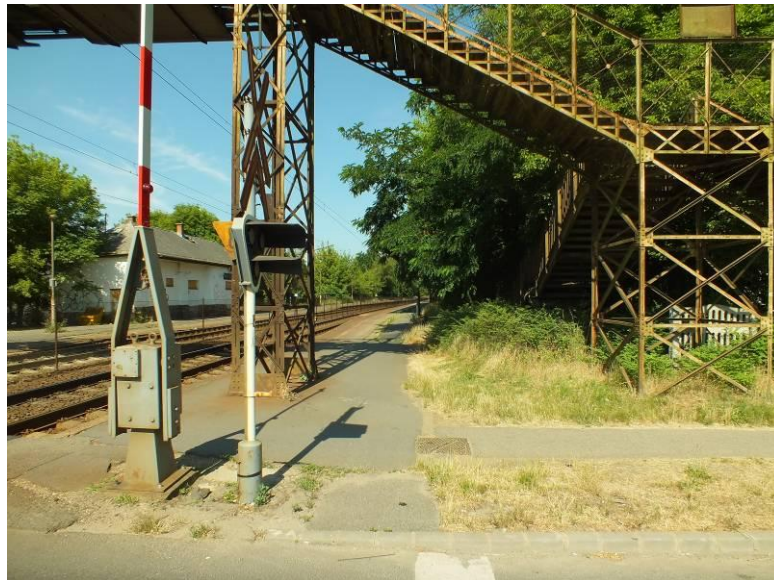
A releváns viszonylatban a fényjelzőkészülék „b” jelű oszlopától a kezdőpont felé a perontető tartóoszlopai, a gyalogos híd oszlopa, a két vágány között levő életvédelmi kerítésen kívül, a rálátási területbe benyúló növényzet miatt a csökkentett rálátási háromszög nem biztosított. A tereptárgyak okozta takarást a Műszaki Napló tanúsága szerint a pályahálózat működtetője feltárta, ismerte, azonban a növényzet által okozott takarás nincs gyérítve, pedig ennek gyérítésével a rálátás javítható lenne.

A Vb a helyszíni szemle során megállapította, hogy a jobb vágányon közlekedő vonat a fényjelző készülék „b” jelű oszlopától, a közút tengelyén visszafelé mért 1 m távolságból kb. 150 m hosszából látható folyamatosan. A pályára engedélyezett 120 km/h sebességgel érkező vonat ebben az esetben az átjáróba érkezés előtt 4,5 másodperccel észlelhető. A fénysorompó árbocánál megállva 15 méterre van szüksége egy személygépkocsinak, hogy biztonságban átjusson a vonat előtt, ehhez 5 másodperccel számolva 1,2 m/s<sup>2</sup> gyorsulás szükséges, ami egy átlagos személygépkocsi esetében normális érték.

5. ábra: a csökkentett rálátási háromszög hiánya

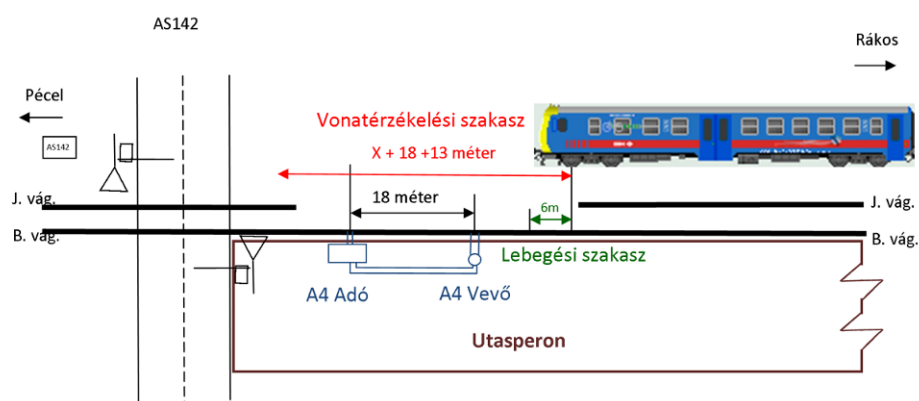
6. ábra: vonatérzékelés (MÁV Zrt.)

„A behatási pontok 13 kHz-es szigetelő sínkötés nélküli sínáramkörök. Működésüket tekintve egy adó és egy vevő egységből állnak. Ezek egymástól 18 méterre vannak elhelyezve, amikor ezen a szakaszon a vonat kereke halad, akkor az adó nem tud adni és a vevő nem kap jelet. Így a vágányjelfogó elejt és jelzi a vonat jelenlétét a berendezésnek. Az adó és a vevő működését a tápfeszültség és az ágyazati ellenállás befolyásolja. Ez azért fontos, mert a baleset idején és megelőzően esett az eső és ez hatással volt a behatási pont érzékenységre, a behatási pont hossza megnőtt. Száraz időben előfordul, hogy a szakasz hossza éppen 18 méter, azonban szélsőséges körülmények között akár 70 méter is lehet. Ezt a megnövekedett távolságot hívják ún. „lebegési” szakasznak. A próbavizsgálat során (4 eset) a vonatok megállását úgy szabályozták, hogy a lebegési szakaszon kívül álljanak meg, ekkor a sorompó rendben felnyílt. Ezt követően visszafelé mozgattak a vonattal és 2 esetben a lebegési szakaszra érve a fénySOROMPÓ zavar állapotba került. A másik két esetben nem sikerült a jelenséget előidézni egyéb külső körülmény miatt.”

A vizsgálat nem bizonyította egyértelműen azt a feltevést, mely szerint a vonat fékjenek feloldása miatti vonatnyúlás, vagy a lejtviszonyok miatti esetleges kismértékű hátrafelé gurulás okozhatná a fénySOROMPÓ zavarba esését, azonban ez a lehetőség sem kizárt.
