**KÖZLEKEDÉSBIZTONSÁGI  
SZERVEZET**

# **ZÁRÓJELENTÉS**

**2014-720-5  
VASÚTI BALESET**

**Dunakeszi  
2014. július 19.**

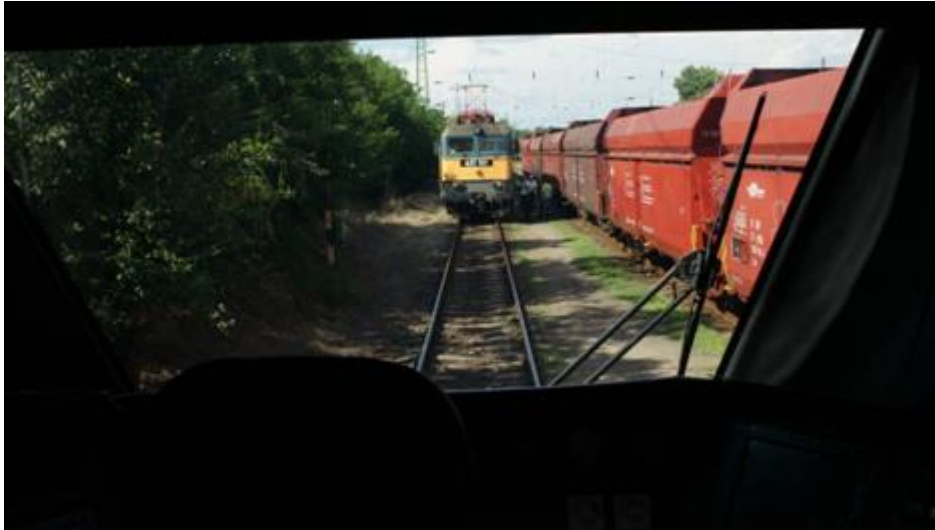
A 2135 sz. vonat engedély nélkül meghaladta Dunakeszi állomás „Megállj!” állású, bejáratú jelzőjét, tovább haladva felvágott egy váltót és a Budapest felől érkező 2364 sz. vonat kijáratú vágányútjába kerülve bejárt az állomás VIII. vágányára, ahol szembeközlekedett a 2364 sz. vonattal. A 2135 sz. vonatot a vonatbefolyásoló berendezés, a 2364 sz. vonatot a mozdonyvezető állította meg, egymástól 38 m-re.

**3. ábra: A 2135 sz. vonat a 2364 sz. vonat vezetőállásáról fényképezve**

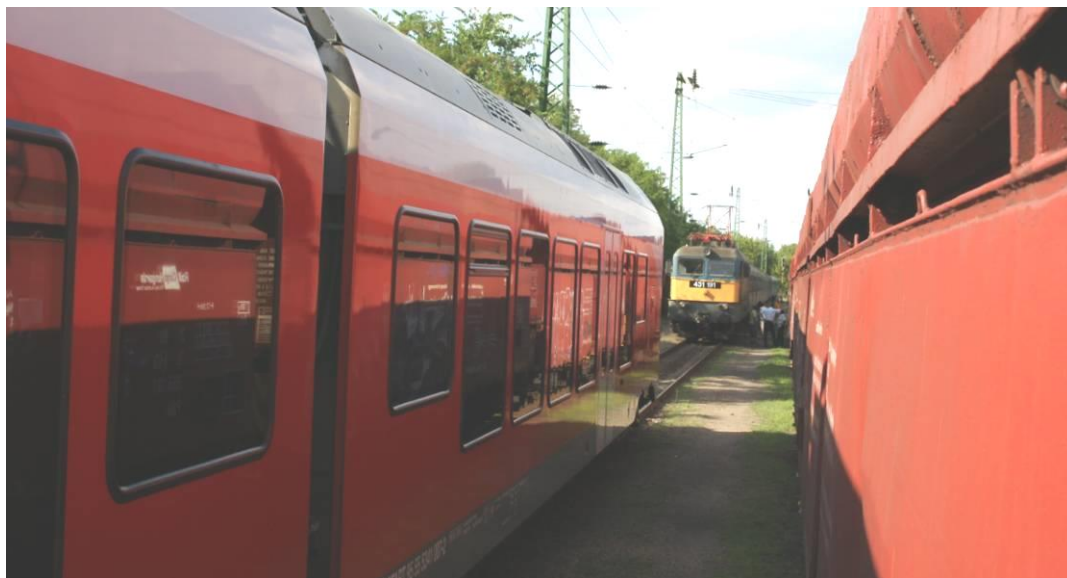
A 2364 sz. vonat mozdonyvezetője a VIII. vágányon a megállási hely felé haladva, a kijáratú jelző előtt kb. 250 m-re látta, ahogy vele szemben a VIII. vágányon megjelenik a 2135 sz. vonat mozdonya. Vonatát gyorsfékezéssel megállította, és a vezetőállást az utastér felé elhagyta. A 2364 sz. vonat a 146+66 sz. szelvényben állt meg. A két vonat egymástól 38 m-re állt meg.

8. ábra: A két álló vonat egymással szemben

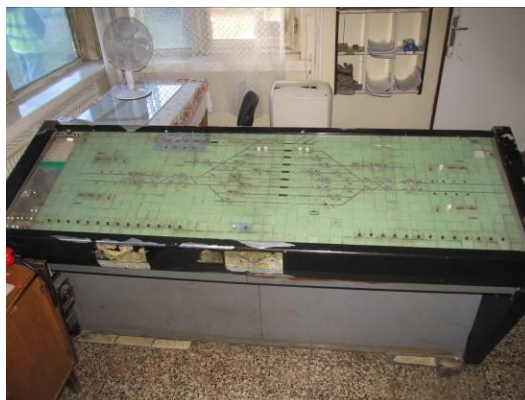
Dunakeszi állomáson Domino 70 rendszerű biztosítóberendezés üzemel. A váltók központból elektromos úton állíthatók, a jelzők fényjelzők. A berendezés a vágányok foglaltságát ellenőrzi, továbbá lehetővé teszi a lezárt vágányúton történő tolatást, illetve a váltók egyéni lezárását. Az állomás II-VII. fővágányai vonatbefolyásolásra (jelfeladásra) is ki vannak építve. Az állomási biztosítóberendezéshez mindkét irányból önműködő térközbiztosító-berendezés csatlakozik.

9. ábra: A biztosítóberendezés kezelőpultja

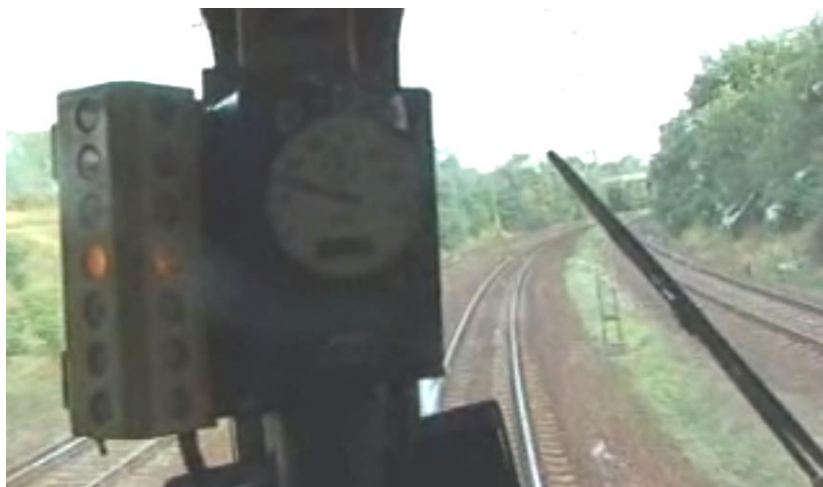
Dunakeszi-Gyártelep megállóhelynél haladva a „167a” jelû térközjelzõ egy sárga fényt mutatott, amely megfelelõen látható volt. A jelzõ mellett elhaladva a vezetőállás jelzõn egy sárga fény jelent meg, a mozdonyvezetõ üzemi fékezést kezdeményezett, ezt követõen összesen 7 alkalommal a berendezés sűrített éberségi felhívást adott.

10. ábra: Sárga fény a vezetőállás jelzõn (a próba során készült felvétel)

Az ötödik éberségi felhívást követően a vonat sebessége 40 km/h alá csökkent. A „D Ism” jelű ismétlőjelző egy sárga fényt és fölötte egy fehér fényt mutatott, mely a megfelelő távolságból látható volt. Az ismétlőjelzőtől a „D” jelű bejárati jelző látható volt, mely egy vörös fényt mutatott. A berendezés a megállásig további két alkalommal adott éberségi felhívást. A „D” jelű bejárati jelző előtt a vonat megállt, majd Hívójelzésre behaladt az állomás nyolcadik vágányára. A „D” jelű bejárati jelző mellett elhaladva a vezetőállás jelzón egy vörös fény jelent meg. Amint a vonat sebessége 15 km/h fölé emelkedett, a berendezés kényszerfékezéssel a vonatot megállította.

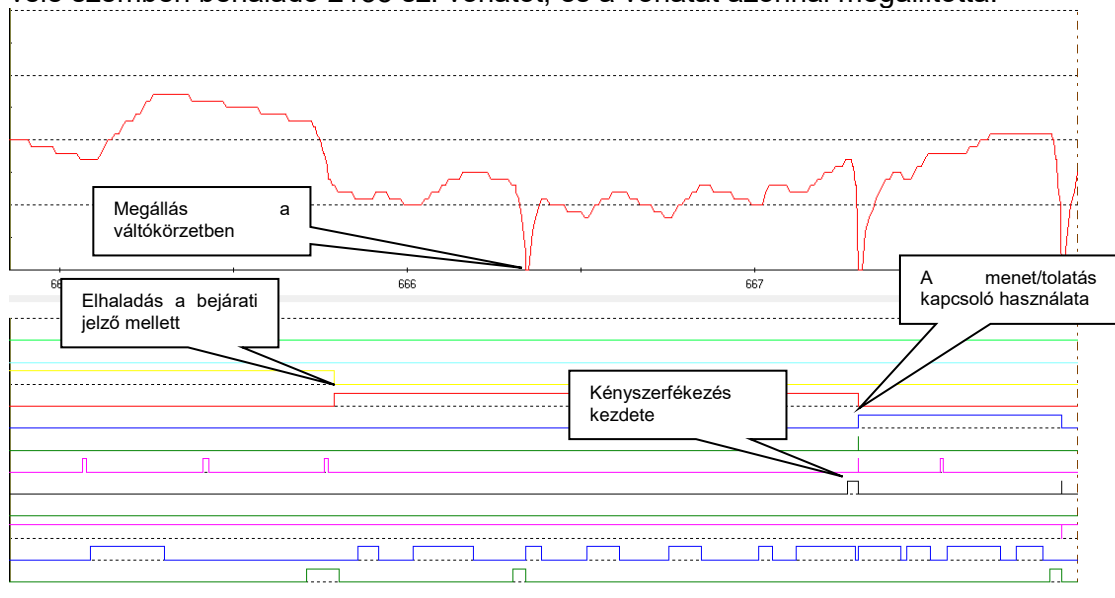
Ezt követően a vonattal immár gyorsabban, a Hívójelzés által engedélyezett 15 km/h, valamint a lassújel által engedélyezett 10 km/h sebességet túllépve, 21 km/h legnagyobb sebességgel közlekedve közelített a tervezett megállási helyéhez. Kb. 70 m-rel a tervezett megállási hely előtt a mozdonyvezető észlelte a vele szemben behaladó 2135 sz. vonatot, és a vonatát azonnal megállította.

12. ábra: A 2364 sz. vonat adatrögzítője

A mozdonyvezető a vonattal alacsony, a Hívójelzésnek megfelelő, ám a lassújel által engedélyezett 10 km/h sebességet kis mértékben túllépve 15 km/h alatti sebességgel haladt a VIII. vágányon. A váltókörzeti elindulástól számított 917 m-re a vonat sebessége 15 km/h fölé emelkedett, ezért a vonatbefolyásoló berendezés kényszerfékezést váltott ki, és a vonat 2 perc 28 másodperces menet után 37 m fékúton megállt. A mozdonyvezető ekkor a járművet újra beüzemelte, majd a vonatbefolyásoló „vörös” jelzését a „menet/tolatás” kapcsoló kétszeri használatával eltörölte. A vonatkozó forgalmi és gépészeti szabályok (lásd: 1.16.7) alapján erre nem lett volna lehetősége. A jármű beüzemelését követően vonatával engedély, felhatalmazás nélkül, 1 perc 37 másodperccel a megállást követően ismét elindult.
