## **ZÁRÓJELENTÉS**

**2015-028-6**

**NAGYON SÚLYOS VÍZIKÖZLEKEDÉSI BALESET**

**Piskói horgásztó  
2015. április 06.**

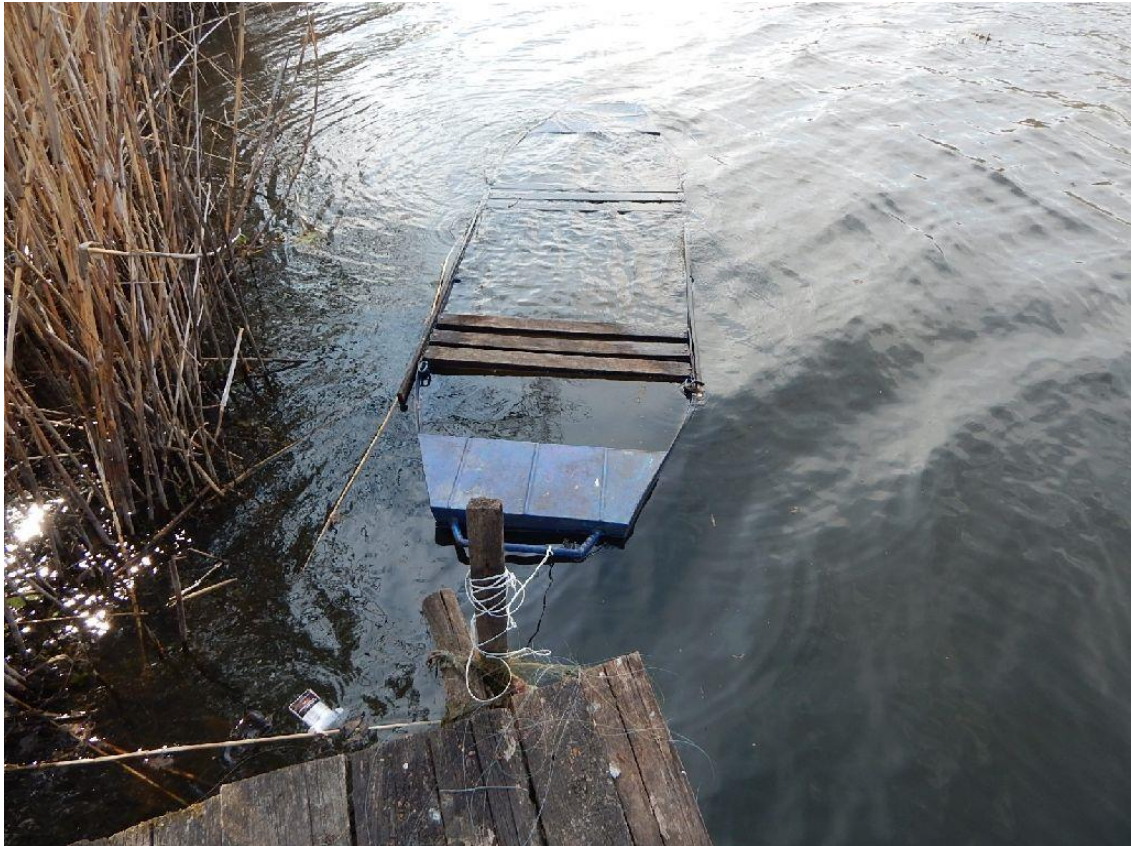
**1. ábra: a vízzel telítődött csónak a megtalálása után**

A baleset során a csónak teljes terjedelmében vízzel telítődött és elsüllyedt. Kiemelése megtörtént, víztelenítés és a kötelező felszerelésekkel történő ellátása után újra használható.

A csónak túlzott mértékű megdőlését a benne elhelyezkedő emberek tevékenysége okozta. A hal kiemelése közben a személyek olyan mozgást végeztek, valamint olyan testhelyzetet vettek fel, amely a csónak stabilitási képességeit meghaladó mértékű igénybevételével járt. A megdőlés során a csónak pereme a vízszint alá került, ami belső terének azonnali elárasztódását eredményezte. Az úszóképességet elárasztás esetén is biztosító légtartályok hiánya miatt a csónak elsüllyedt.

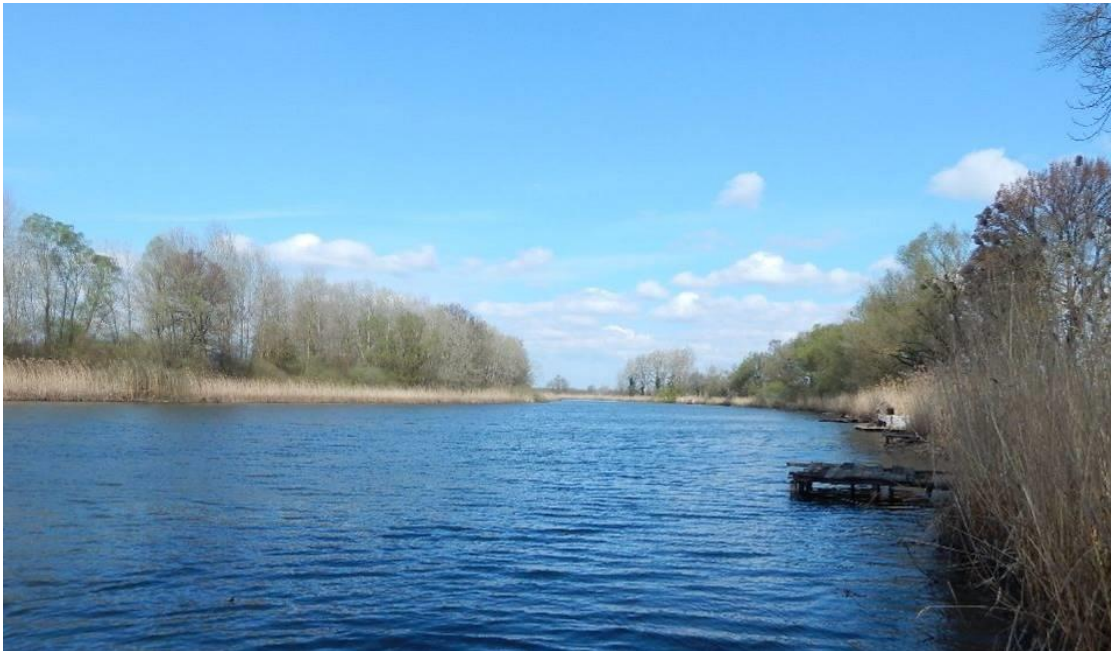
A piskói halastó egy 7,7 hektár kiterjedésű, É-D irányban elfekvő, közel 1 km hosszú és 60-90 méter szélességű Dráva-holtág. Teljes hosszában erős kanyarulat látható. A tó déli végét zsilip választja el a Dráva-folyótól. A zsilip a baleset idején zárt állapotban volt.

2. ábra: a piskói Dráva-holtág balesetben érintett szakasza
