NEMZETI FEJLESZTÉSI  
MINISZTERIUM  
KÖZLEKEDÉSBIZTONSÁGI  
SZERVEZET

## **ZÁRÓJELENTÉS**

**2015-0655-5**  
**Váratlan vasúti esemény**

**Miskolc-Gömöri**  
**2015. július 1.**

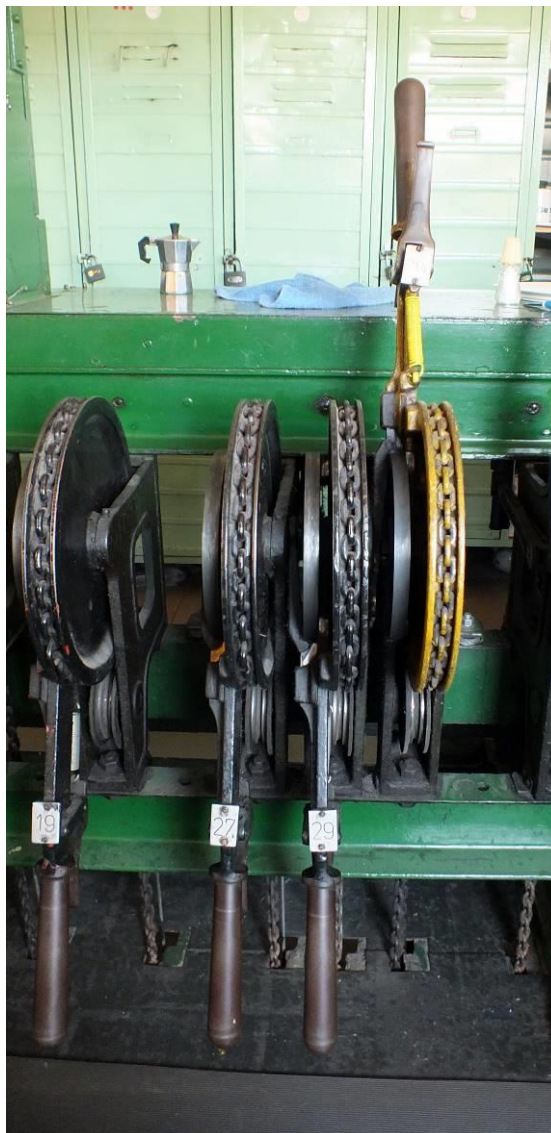
8. ábra A 27 és 29 sz. váltók és a retesz állítóemeltyűi

A forgalmi szolgálattevőnek a tolatási mozgás 31. váltó előtti megállása után a körüljáráshoz először a 27. váltót egyenesbe, a 15, 3. váltókat kitérőbe kellett állítania. A 27. váltó állítása után azonban tévedésből a 29. váltót is állította,

melyen a mozdony állt. A váltóról elinduló mozdony az alatta átállított 29. váltót felvágta, melyet sem a tolatásban részt vevők, sem a forgalmi szolgálattevő nem észlelt.

A biztosítóberendezés nem a váltók valós állását ellenőrzi, hanem a váltók állítására, és reteszelésére szolgáló emeltyűk helyzetét. A váltók megfelelő helyzetben lévő végállásának ellenőrzését a váltóretesz látja el azoknál a váltóknál, amelyek el vannak látva vele. A bejárat jelzőre továbbhaladást engedélyező jelzés csak abban az esetben vezérelhető ki, ha a váltó- és reteszemeltyűk a megfelelő állásban rögzítve vannak. A reteszemeltyű kezelhetlensége miatt a biztosítóberendezés megakadályozta a továbbhaladást engedélyező jelzési kép kivezrlését a bejárat jelzőre.
