NEMZETI FEJLESZTÉSI  
MINISZTERIUM  
KÖZLEKEDÉSBIZTONSÁGI  
SZERVEZET

## **ZÁRÓJELENTÉS**

**2015-0845-5**  
**Súlyos vasúti baleset**

**Acsa-Erdőkürt és Nógrádkövesd állomások között**  
**2015. augusztus 16.**

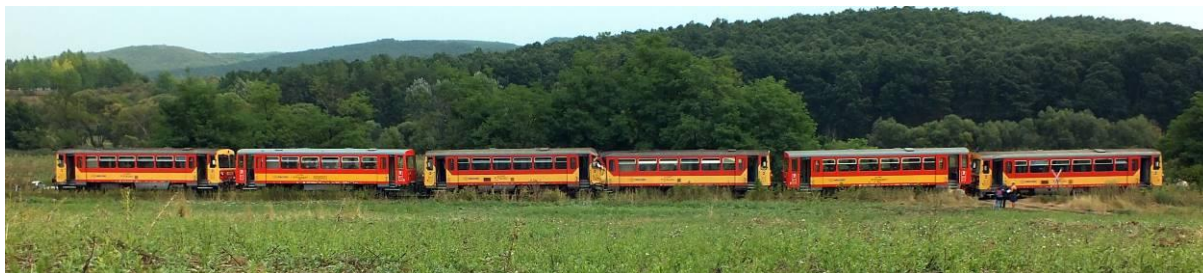
3. ábra a vonatok helyzete az ütközés után

A vonat az engedélyezett 60 km/h sebességgel haladt egymással szemben ugyanazon a pályán. Az ívviszonyok miatt csak akkor vették észre a szemből érkező másik vonatot, mikor egymástól mindössze kb. 200 méterre voltak. Mindketten gyorsfékezést alkalmaztak, de az ütközést már nem tudták elkerülni. Az ütközés pillanatában a két vonat sebessége 28 km/h és 23 km/h volt.

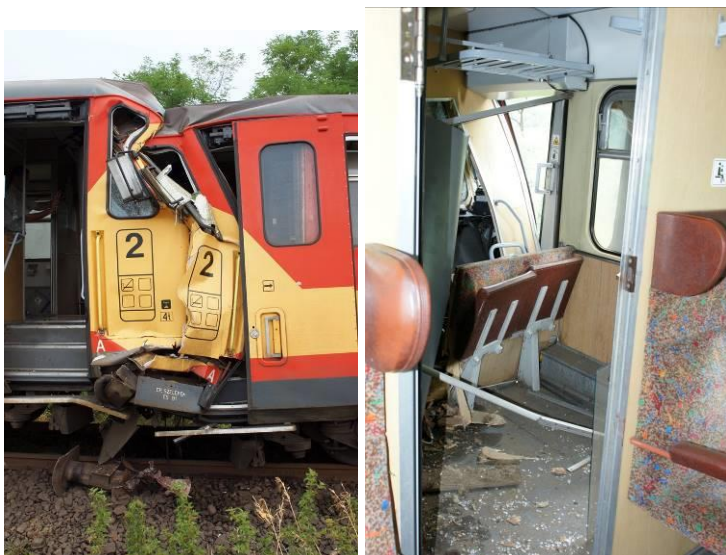
4. ábra: A járművek rongálódása

A két vonat összeállítása azonos volt, két-két 117 sorozatú motorkocsi közé sorozott egy mellékkocsiból álló szerelvény. A menetirány szerinti első (117 301 és 117 313 psz.) motorkocsik vezetőállásai egymásba fúródtak, jelentősen roncsolódva. A vonatba sorozott többi kocsi kis mértékben rongálódott, a 33512 sz. vonat középre sorozott mellékkocsija egy tengellyel kisiklott. A kocsik belső terében ajtók szakadtak le, ülések mozdultak el a helyükről, kapaszkodók és csomagtartók törtek, és mozdultak el.

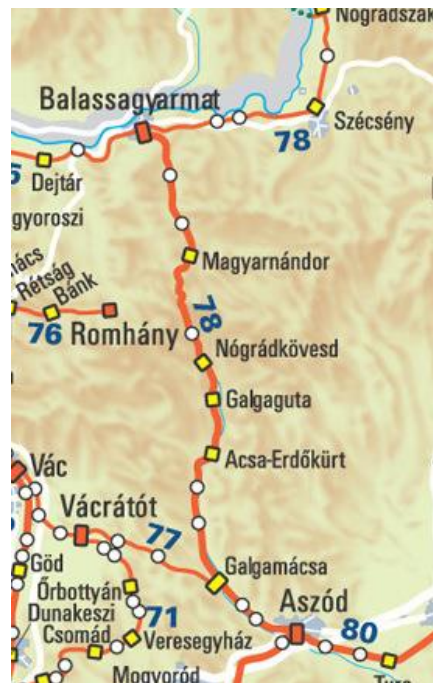
5. ábra A vonal állomásainak elhelyezkedése

Galgamácsa és Balassagyarmat állomások között a pálya egyvágányú, felépítménye 48 kg/fm rendszerű sínekből áll, zúzottkő ágyzatban. A pálya dízelvontatásra van berendezve, vonatbefolyásolás nincs. A vonalszakasz mellékvonali forgalomirányításra van berendezve, így az állomások között ellenmenetet kizáró biztosító berendezés nincs, a követési rend állomástávolságú.

Acsa-Erdőkürt állomáson központi kulcselzáró berendezés üzemel. A váltók helyszíni állításúak, a 2 és 3 sz. váltók rugós kialakításúak. Normál üzemmenetben a páros számú vonatok a második, a páratlan számú vonatok pedig a harmadik vágányra járnak be.

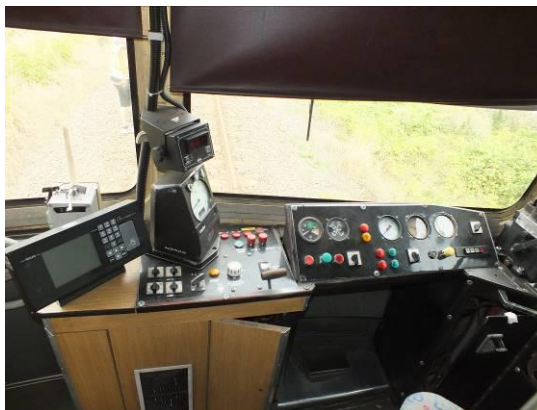
8. ábra A 117 sorozatú motorkocsik vezetőfülkéje

Az esemény során mindkét vonat utasai és személyzete valós életveszélyben voltak: mindkét vonat kb. 60 km/h sebességgel közlekedett, a motorkocsik vezetőfülkéjében a mozdonyvezető előtt gyűrdő zóna nincsen, a vezetőfülke igen szűk. A mozdonyvezető lába a vezetőasztal alatt helyezkedik el, ezért a mozgás nagyon nehézkes.

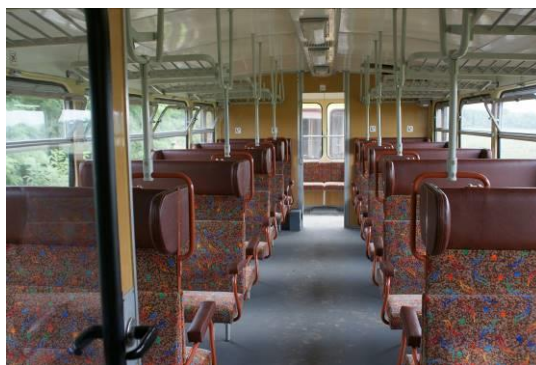
9. ábra: Mellékkocsi utastere

A motorkocsik és a mellékkocsik utastereiben az ülések egymással szemben kerültek elhelyezésre, a belső terekben az utasokat sem aktív, sem passzív biztonsági elemek nem védik, ezért ütközés esetén saját tehetetlenségük folytán az ülésekből eltávolodó, a szemben lévő ülés felé mozgó utasok sérüléseket szenvedhetnek, a szemben ülő utasoknak sérüléseket okozhatnak.

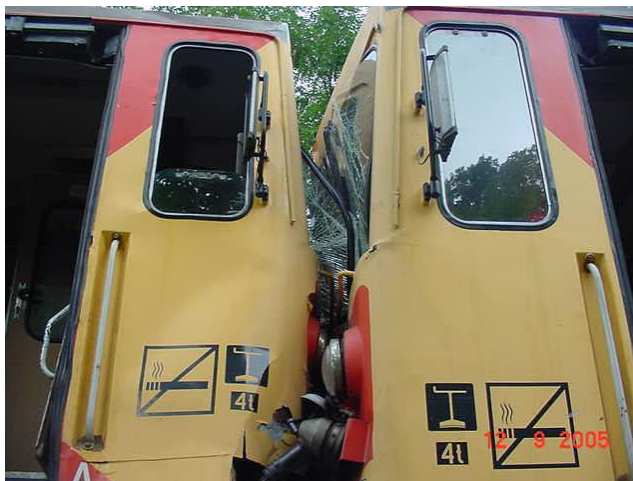
10. ábra: A 2005-ben összeütközött motorkocsik

Magyarnándor és Balassagyarmat állomások között a 33510 és 33529 sz. vonatok szembe közlekedtek, majd a 488+59 sz. szelvényben összeütköztek egymással. Az ütközés következtében mindkét vonat vonó motorkocsija kisiklott és súlyosan rongálódott. Összesen 2 személy súlyosan, 14 személy könnyebben sérült meg, az anyagi kár az akkori értéken számolva mintegy 45 millió forint volt.

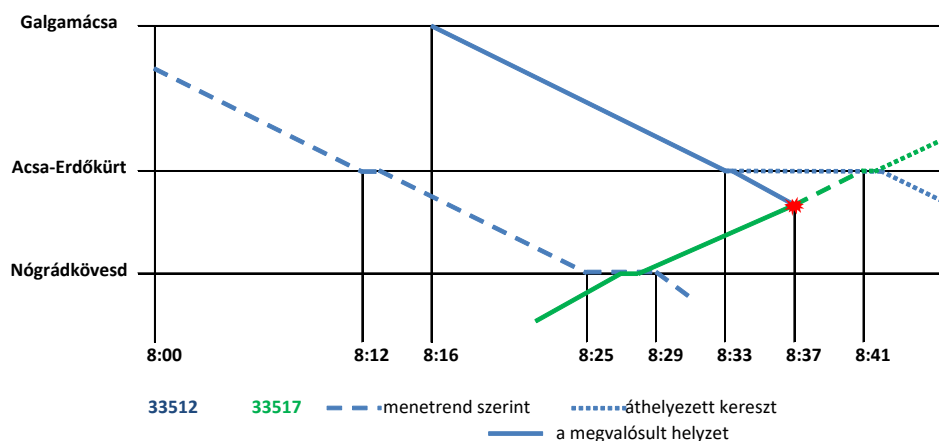
11. ábra: A vonatok közlekedésének tervezett és tényleges lebonyolítása

A 80 sz. vasútvonalon végzett pályakarbantartási munkák (ennek következtében a csatlakozó vonat késése) miatt a 33512 sz. vonat 19 perc késéssel, 8 óra 1 perckor indult el Aszód állomásról. Nógrádkövesd állomás forgalmi szolgálattevője ezért úgy határozott, hogy a 33512 és 33517 sz. vonatok keresztezését a menetrendtől eltérően nem Nógrádkövesd állomáson, hanem a személyzet nélküli Acsa-Erdőkürt állomáson bonyolítja le.
