**KÖZLEKEDÉSBIZTONSÁGI
SZERVEZET**

ZÁRÓJELENTÉS

**2015-1181-5
VASÚTI BALESET**

**Tócsóvölgy - Hajdúböszörmény
2015. november 6.**

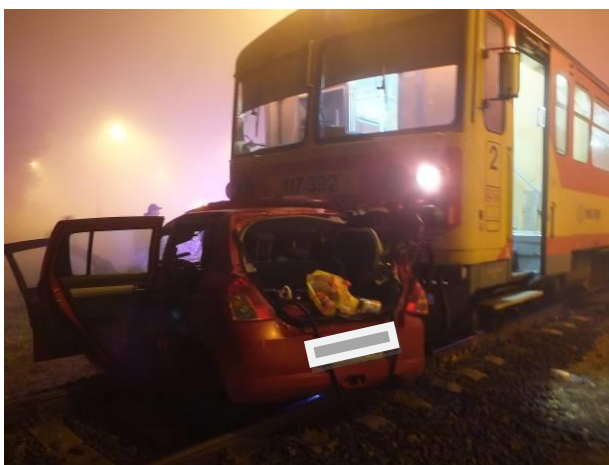
3. ábra: A járművek az ütközést követően

A vonat 117-392-1 psz. motorkocsijának pályakotrója és köténylemeze rongálódott, fővezeték és fölégtartály-vezetékének elzáró váltói letörtek, melynek következtében a jármű szolgálatképtelenné vált.

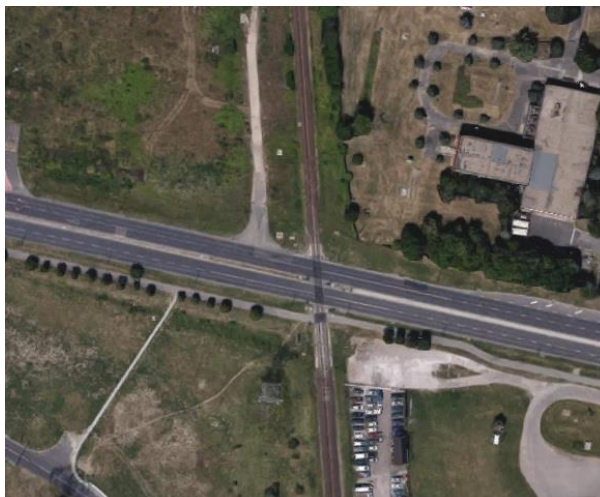
A közút (33 sz. másodrendű, 2x2 sávós főút) 86°-os szögben keresztezi a vasútvonalat. A rálátási háromszögek biztosítottak, az útátjáróra figyelmeztető táblák jól láthatóak. A ledes fényjelző készülékek és a csapórudak meg vannak kettőzve. A közúton kívül egy kerékpárút is keresztezi a vasútvonalat, amelyet szintén fény- és félsorompó biztosít.

4. ábra: Az útátjáró kialakítása (forrás: Google Earth)

A vasúti átjáróban jelfogós rendszerű, önműködő fény- és félsorompó üzemel. A sorompóberendezés a közeledő vonatot érzékelve önműködően záródik le, valamint a vonat áthaladása után önműködően nyílik fel.

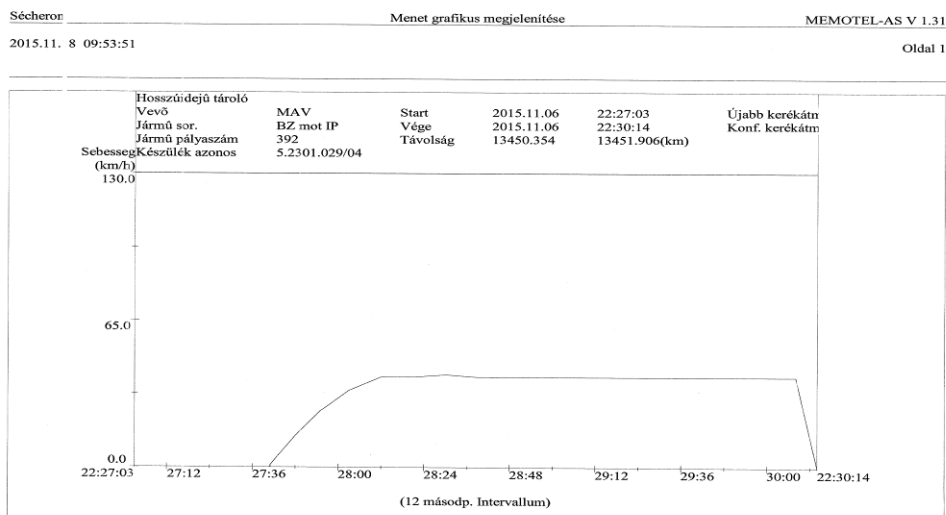
A 117-392-1 psz. motorkocsin Memotel típusú elektronikus menetíró berendezés üzemel, melynél az eltérés megengedett maximális értéke $\pm 1\%$. A baleset idején az eszköz megfelelően működött, azonban a nyári időszámításnak megfelelő időt mutatta. Ezért az aktuális sebességek meghatározásakor a $V_b - 60$ perc korrekcióval számolt.

5. ábra: A motorkocsi menetíró regisztrátumának grafikus képe

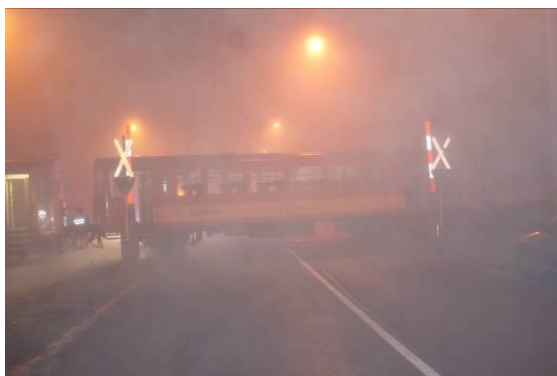
Az esemény időpontjában kb. +2 °C hőmérséklet mellett, borult, ködös idő volt. A látótávolság olykor 30 m alá csökkent.

6. ábra: Látási viszonyok a helyszíni szemlén

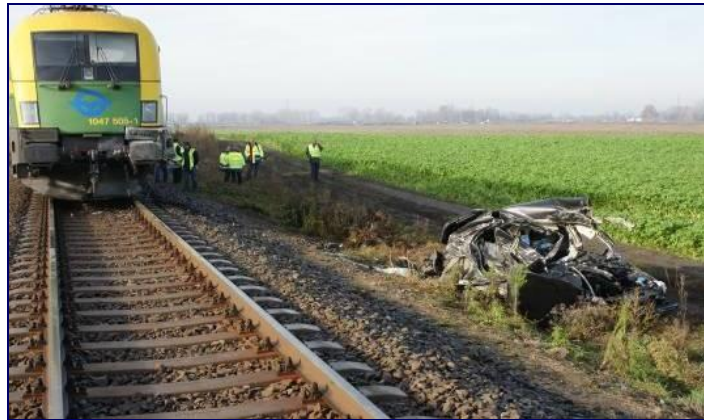
- az útsorompó a vonat érkezésekor zavar állapotba került, a fényjelző készülék sötét, a csapórúd függőleges helyzetben volt,
- a fényorompó jelzéseinek és a közúti jelzőtáblák láthatóságát jelentősen befolyásolta a távolbalátás korlátozottsága,
- a közúti jármű vezetője lassítás nélkül hajtott a vasúti átjáróba.

A Vb a balesetet a fényorompó nem megfelelő működésére, a gépkocsi vezetőjével kapcsolatban felmerült emberi tényezőre, valamint a távolbalátás korlátozottságára vezette vissza.

7. ábra: A Rábapatonánál bekövetkezett baleset következményei

Az eseményt követően a pályahálózat működtető GySEV Zrt. a sorompó berendezésen átalakításokat végzett el. A sorompó berendezésben kiépítették az ún. piros hosszabbítást. Ezzel az átalakítással a sorompó „zavar” állapotba

kerülése estén a piros fények további 3 percig kint maradnak a fényjelző készülékeken, amely idő nagy valószínűséggel elegendő arra, hogy a közeledő vonat az úttájrón áthaladjon.

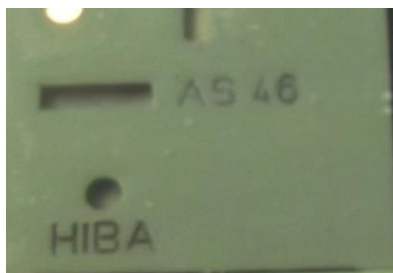
A berendezés Tócóvölgy állomás forgalmi irodájában lévő kezelőkészülékre van visszajelentve. A forgalmi szolgálattal folyamatos információval rendelkezik a sorompó működéséről, azonban a visszajelentéshez használt áramkörök nem biztonsági kialakításúak, azaz működésük nem folyamatosan ellenőrzött.

Zavar állapot esetén a forgalmi szolgálattal a forgalmi irodából tudja kezdeményezni a zavar feloldását a „zavar” feliratú nyomógomb kétszeri lenyomásával, amennyiben annak forgalmi feltételei adottak.

8. ábra: Az AS 46 jelű útátjáró visszajelentő felülete

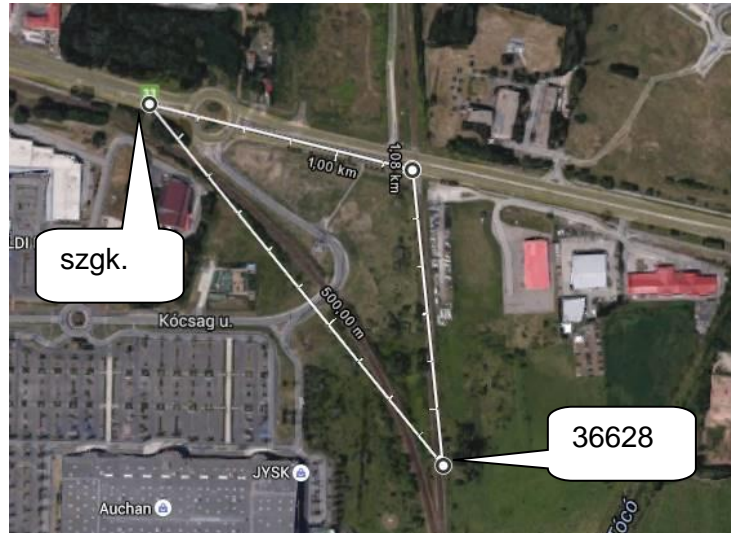
Figyelembe véve a vonat egyenletes, 40 km/h (11,11 m/s) sebességét megállapítható, hogy az ütközés előtt 45 másodperccel a fénysorompókon megjelent a felváltva villogó piros jelzés, majd 12 másodperccel később, az ütközés előtt 33 másodperccel a csapórudak lezáródása is megkezdődött. Ekkor a személygépkocsi (a sűrű ködre tekintettel legfeljebb 40 km/h sebességét feltételezve) az útátjárótól kb. 430-440 m-re volt.

9. ábra: A vonat és a személygépkocsi pozíciója a lezárás megkezdésekor

A sűrű köd következtében a személygépkocsi vezetője ebből a távolságból biztosan nem láthatta a fénysorompókon megjelenő piros fényeket.

Kb. 13 másodperccel később (32 másodperccel az ütközés előtt) a vonat a sorompó „A1” jelű beszámláló szigeteltsínjére gördült, melynek hatására a sorompó zavar állapotba került és a fénysorompók elsötétültek. A személygépkocsi ekkor még mintegy 380 m-re lehetett az útátjárótól, a sűrű köd következtében ekkor még sem láthatta a piros fényjelzéseket. Ettől a pillanattól kezdve a személygépkocsi sötét fénysorompók felé közeledett.
