KÖZLEKEDÉSBIZTONSÁGI
SZERVEZET

ZÁRÓJELENTÉS

Váratlan vasúti esemény / Szembeközlekedés

**Kaposmérő - Kiskorpád
2015. november 24.**

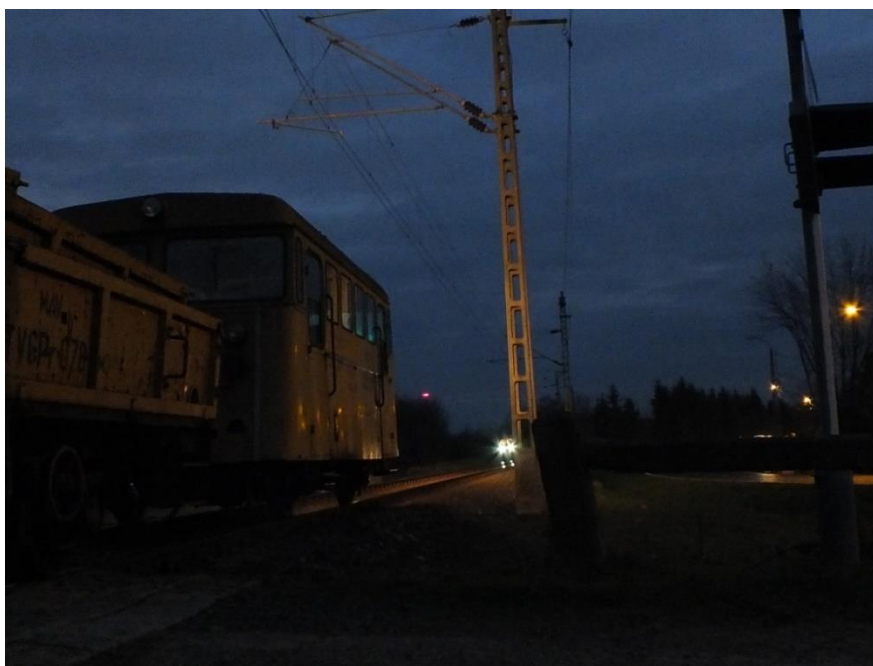
Megállás után a két jármű közötti távolság 197 méter volt.

3. ábra
A TVG és a mozdonyvonat a megállás után

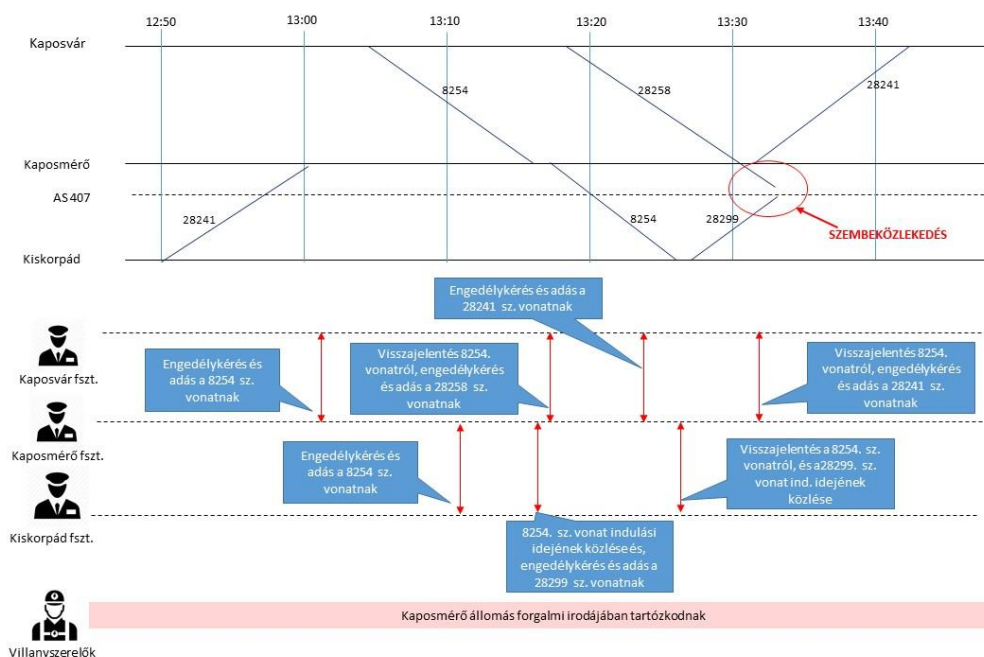
Az esemény lefolyásának megértését megkönnyíti az 5. sz. ábra, amelyen a vonatok közlekedése, és Kaposmérő állomás forgalmi szolgálattevőjének legfontosabb kommunikációit tüntette fel a Vb.

5. ábra: A vonatok közlekedése és a legfontosabb kommunikációk

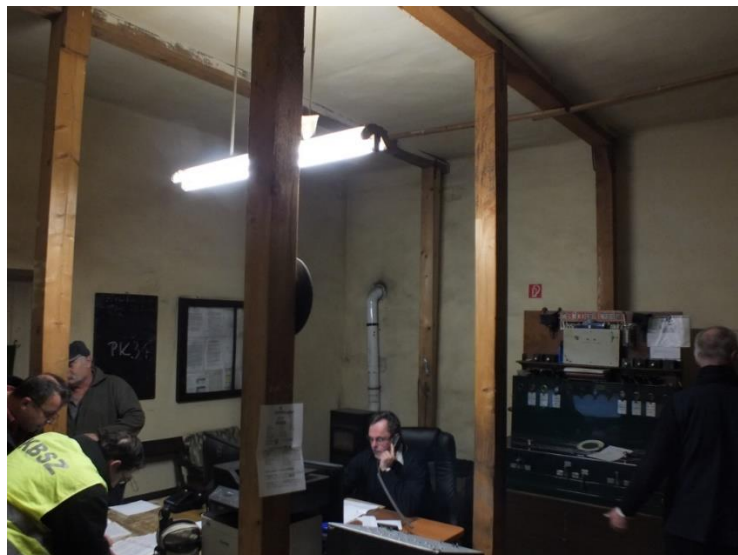
A munkavégzést befolyásolja a munkakörnyezet kialakítása. Kaposmérő állomás felvételi épülete a vágányoktól messze helyezkedik el, a forgalmi irodán lévő ablakok az állomás területének megfigyelését nem teszik lehetővé.

Az épület állaga miatt a forgalmi iroda mennyezete alá van dúcolva. A dúcolások elhanyagolt munkahely benyomását keltik, folyamatosan akadályt jelentenek a mozgásban.

6. ábra
Kaposmérő állomás forgalmi irodája
