KÖZLEKEDÉSBIZTONSÁGI
SZERVEZET

ZÁRÓJELENTÉS

2015-813-5; 2015-822-5
Váratlan vasúti események

Kápolnásnyék állomás
2015. augusztus 9.
3543 sz. vonat

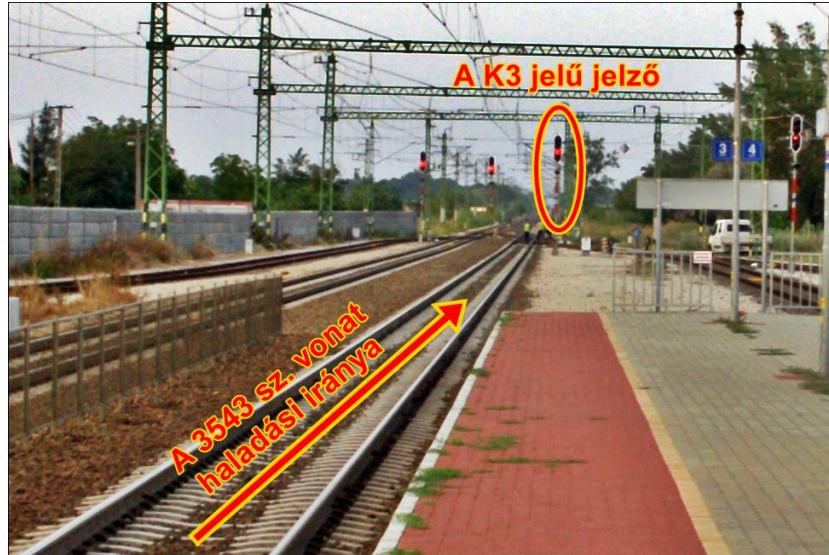
6. ábra: A K3 jelű jelző észlelhetősége (Kápolnásnyék)

A Vb azt tapasztalta, hogy az eseményekben érintett jelzők jelzési képe a vonatok megállási helyétől kezdődően folyamatosan megfigyelhető.

Az esethez kapcsolódóan a Vb vizsgálta a K3 jelű kijáratú jelző észlelhetőségét a vonat megállási helyéről. A Vb azt tapasztalta, hogy a jelző jelzési képe a vonat megállási helyétől kezdődően folyamatosan megfigyelhető. (1.14. pont)

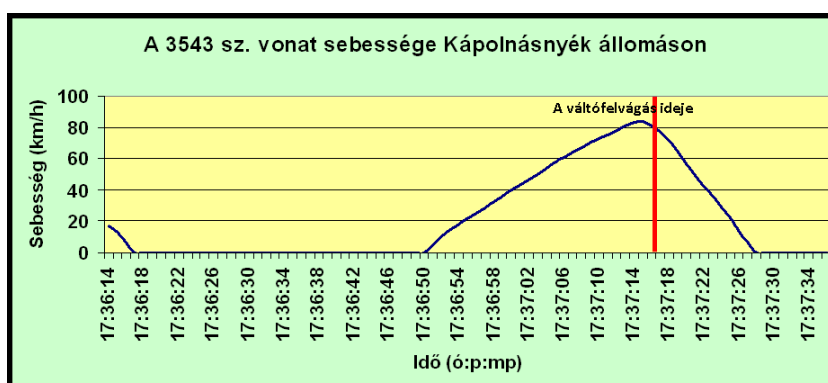
12. ábra: A 3543 sz. vonat sebessége Kápolnásnyék állomáson

A 3543 sz. vonat 17 óra 36 perc 56 másodperckor indult el Kápolnásnyék állomásról. A rendelkezésre álló adatok szerint a vonat álló helyzetéből mintegy 83-84 km/h sebességre gyorsult fel.

A vonat adatrögzítő berendezése által rögzítettek megerősítették, hogy a vonat kijáratú vágányútjában fekvő K3 jelű, egyéni kijáratú jelző a vonat elindulásakor, és azt követően folyamatosan „Megállj!” állásban volt.

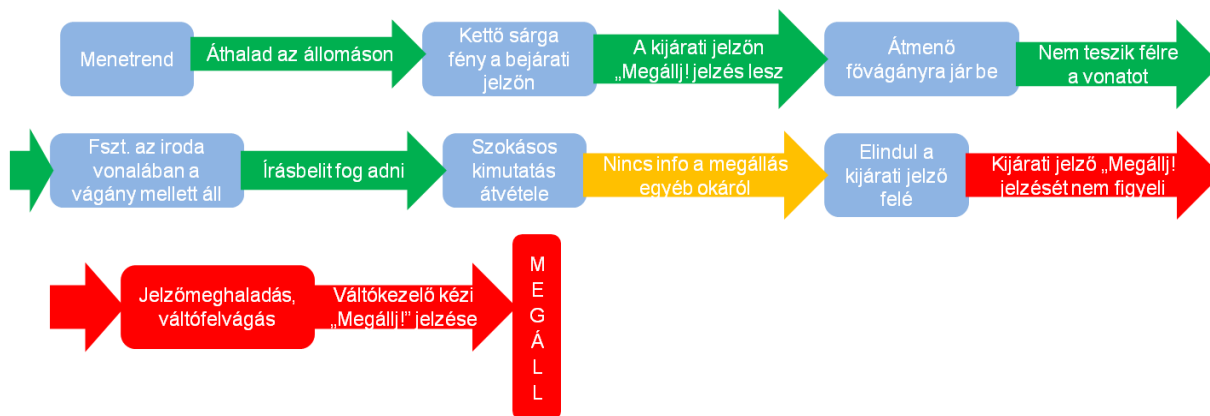
19. ábra: A mozdonyvezető rendelkezésére álló információk, és azok következményei

A vizsgált esetben ugyanis a mozdonyvezető felé (a forgalmi szolgálattevő tájékoztatásának és az állomási jelfeladás hiányában) egyedül az egyéni kijáratú jelző „Megállj!”-jelzése adott információt a vonat közlekedésére vonatkozóan, melyet viszont figyelmen kívül hagyott.

A Vb álláspontja szerint célszerű lenne felhívni a vonatközlekedés lebonyolításában részt vevő állomási és vonatszemélyzet figyelmét arra, hogy a vonatok közlekedésével kapcsolatos, rendelkezésükre álló információk egymással való megosztása a vonatforgalom biztonságosabb lebonyolítását szolgálja.
