ZÁRÓJELENTÉS

**2015-0516-5
VASÚTI BALESET
Szajol állomás
2015. május 29.**

45415-2 és 346-1 sz. vonatok

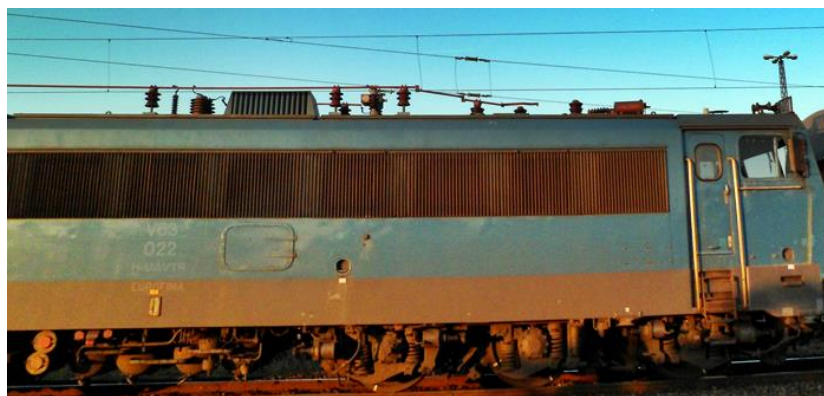
Kb. 2 óra 25 perckor az állomáson lendületből áthaladó 45415-2 sz. tehervonat az állomás végponti oldalán, az SR3 jelű sorompót követően mintegy 100 m-re leszakadt felsővezeték alá futott, melynek következtében a vonat mozdonyának áramszedője letört, ezért a mozdony szolgálatképtelenné vált.

3. ábra: A letört áramszedőjű mozdony

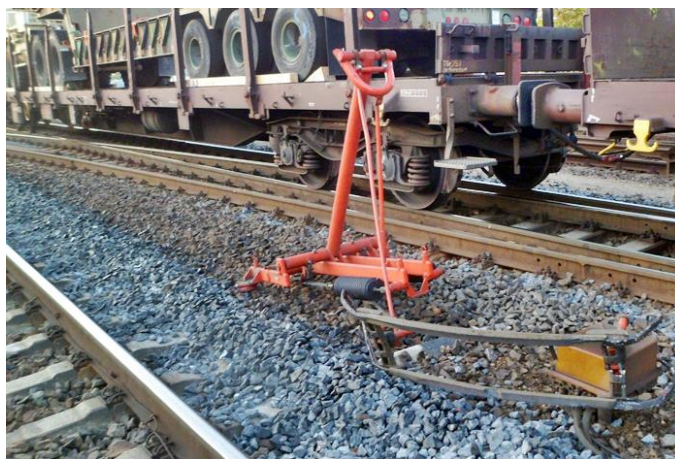
Az esetben érintett mindkét vontatójármű áramszedője megrongálódott, ezen kívül a vasúti kocsikban és a szállított árukban összesen mintegy egy millió forint kár keletkezett.

4. ábra: A törött áramszedő az eset helyszínén
