**KÖZLEKEDÉSBIZTONSÁGI
SZERVEZET**

ZÁRÓJELENTÉS 2015-653-5

**Váratlan vasúti esemény
Rákospalota-Újpest állomás**

**2015. július 1.
44271 sz. vonat**

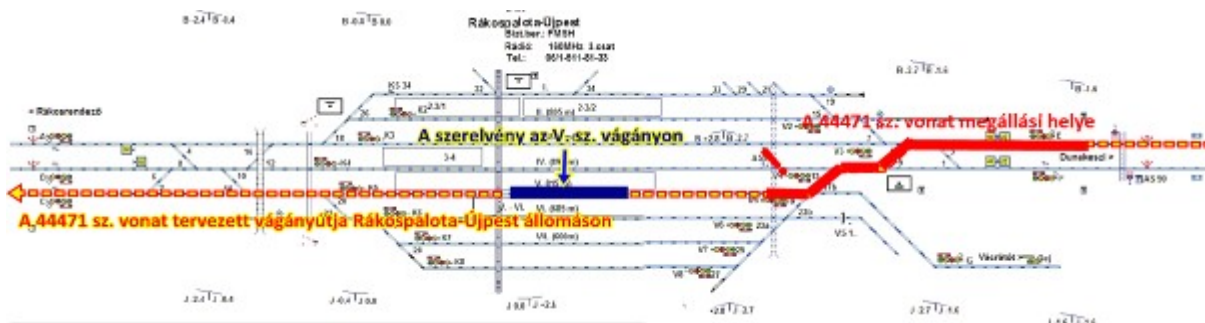
2. ábra: Az eset helyszíne

A vonat vágányútjának beállításakor az áthaladásra az V. sz. vágányt jelölték ki.

A 44471 sz. vonat a bejárat jelző továbbhaladást engedélyező jelzési képe mellett járt be az állomásra, majd az V. sz. vágány elejénél 0 óra 23 perckor rendkívüli módon megállt, ugyanis a mozdonyvezető azt észlelte, hogy a vonatot előzetes értesítés nélkül foglalt vágányra járatják. A vágányon a fentebb már említett vonat tárolt szerelvénye állt.

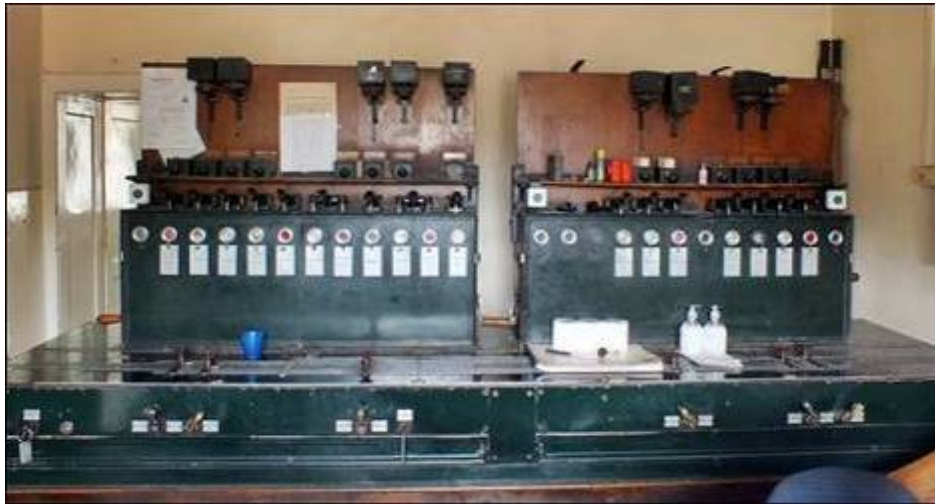
3. ábra: A forgalmi irodai berendezés

Rákospalota-Újpest állomás fényjelzős "SIEMENS-HALSKE" (SH) típusú mechanikus vonóvezetékes tologombos vágányút beállítós biztosítóberendezéssel van felszerelve. A biztosítóberendezés kialakításánál fogva nem alkalmas arra, hogy a vágányok foglaltságáról gépi úton visszajelzést adjon az állomási személyzet felé. (A gépi vágányfoglaltság-ellenőrzés esetén a vonatforgalom lebonyolításában érintett állomási személyzet közvetlen visszajelzést kap az adott vágány/vágányszakasz foglaltságáról, és a biztosítóberendezés ezt az információt figyelembe veszi a szabad fény kivezérlésekor.)
